下水道工事における安全管理の徹底について （はさまれによる死亡事故）

事故発生状況と本来の作業手順 (R1.5.11 茨城県)

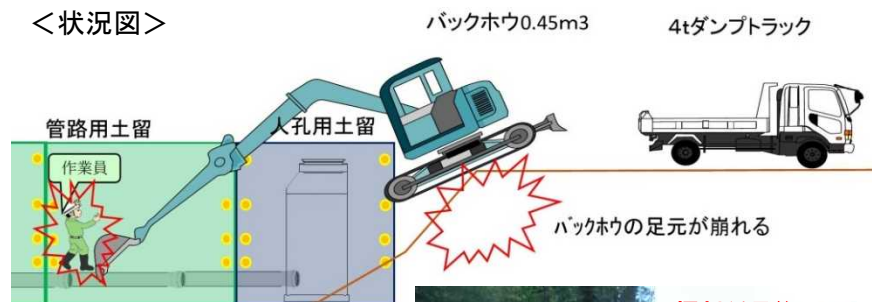
＜状況図＞

- 事故当日は、汚水管布設後、バックホウ(0.45m³)で埋戻し作業を実施
- 危険予知活動において、埋戻しの際に重機とのはさまれに注意することを共有
- 施工計画では合図誘導員1名と作業員2名で埋戻し工を行う予定であったが、合図誘導員を配置せず、作業員2名で工事を施工
- 埋戻し作業中、バックホウ前方の地盤が崩れたことにより、バックホウが傾き、重機の作業半径内にいた土留内の作業員がバックホウのバケットと土留切梁との間に挟まれた

1. 施工計画書に基づく作業手順の周知
欠員等により、施工計画書どおりの体制が組めない場合は、発注者と協議し、体制が整うまで作業は実施しない。
2. 危険予知活動の実施
施工計画書に基づき、当日の作業手順・作業体制を確認し、安全対策を講じる。
3. 適切な作業ヤードを確保の上、バックホウを安全な場所に配置
地盤の崩落の恐れのない場所で作業を行う。
やむを得ず法肩等不安定な場所に重機を配置する必要がある場合は、敷鉄板を置く等の地盤の崩落防止措置を適切に行う。
4. 作業員が重機の運転時に作業半径内に入らないよう、重機の合図誘導員を適切に配置し、作業員は合図誘導員の指示に従い、埋戻しと敷均しの作業を分離して実施する。

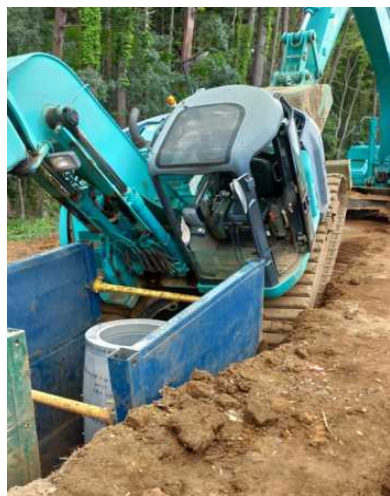
バケットと切梁の間に挟まれた
