事務連絡
令和元年 5 月 15 日

国土交通省 水管理・国土保全局 下水道部
下水道事業課 事業マネジメント推進室 課長補佐

下水道工事における安全管理の徹底について
（はさまれによる死亡事故）

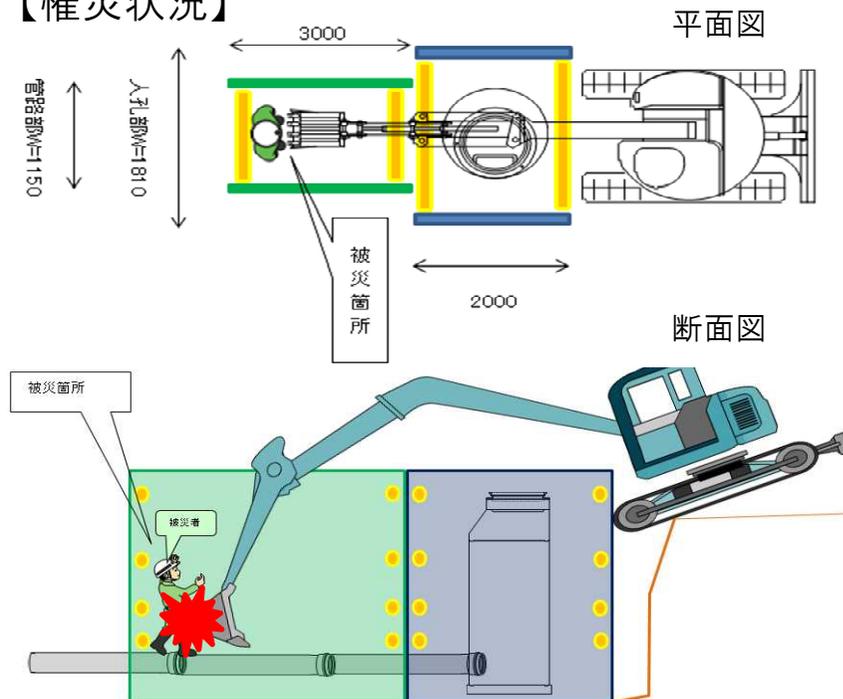
【罹災状況】

■ 事故内容 県施行の区画整理事業地内における県発注下水道管布設工事で、汚水管理戻作業中、バックホウ前方の地盤が崩れ、バックホウが傾き、深さ3mの土留内の作業員が下がってきたバケットと土留切梁の間にはさまれ被災した。

本事案の詳細については現在調査中であり、今後、事故原因や再発防止策等についてヒアリングを行う予定ですが、各現場における安全管理を徹底し、事故の未然防止に努めていただくようお願いします。

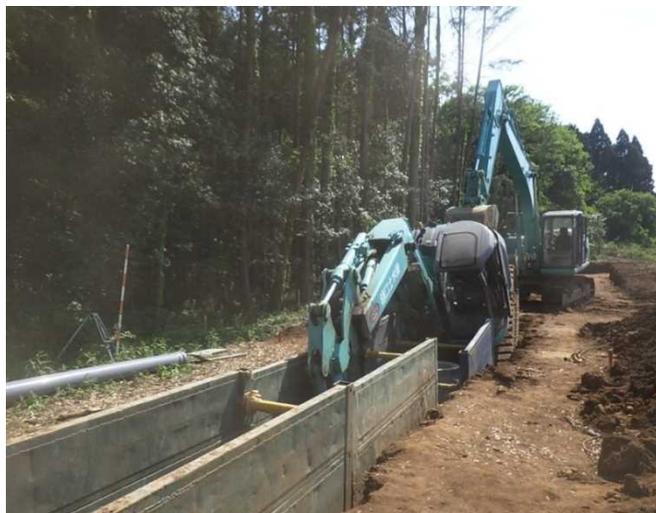
【状況写真】

令和元年 5 月 11 日（土）、茨城県発注の下水道管路の布設工事において、下水道管路布設後の埋め戻し作業中、バックホウで砂を投入していたところ、バックホウ前方の地盤が崩落し、バックホウが前のめりになった際に、バケットと簡易土留（切梁）との間に作業員が挟まれ、死亡するという事故が発生しました。
