事務連絡
令和3年6月16日

国土交通省 水管理・国土保全局 下水道部
下水道事業課 事業マネジメント推進室 課長補佐

下水道工事における安全対策の徹底（その7の2）について
（令和3年3月22日長崎県佐世保市発注の工事に伴う死亡事故）

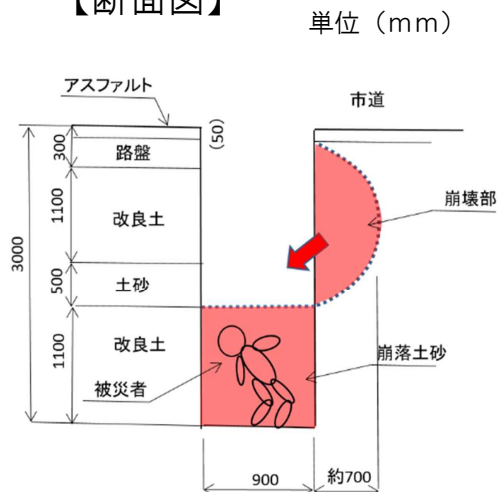
【断面図】

- ・ 建設工事公衆災害防止対策要綱（土木工事編）等において、掘削深1.5m以上の掘削作業では土留工を行うこととされているが、土留工を行うことなく、掘削作業を継続したこと
- ・ 施工計画書に土留工についての記載はされていたものの、作業手順の詳細を記した施工手順書がなく、作業手順が不明確だったこと

- 発生日 : 令和3年3月22日(月) 午後0時30分頃
- 発生場所 : 佐世保市椎木町
- 報道 : あり
- 工事概要 : 下水道管渠布設工事 開削工 L=490.2m
- 事故内容 : 下水道管渠布設工事の施工箇所で、幅0.9m 深さ3.0mの掘削中に改良土が確認されたため、破碎作業が必要となり遅れが生じたことから、土留工を未施工で掘削作業を行った。
その後、掘削穴に入り矢板の設置作業を行ったところ、側面の土砂が崩れ作業員1名が生埋めとなり死亡した。

- ①掘削深が1.5m以上の場合は、土留工設置後、作業主任者の確認が終わるまでは、掘削箇所へは立ち入らない。
- ②掘削深が1.5m未満でも土質が軟弱の場合は、土留工を実施する。

- ①現場状況に合った土留工施工手順書を作成する。
- ②作業者に土留工の施工手順についての教育を行う。

- ①発注者および受注者で作業状況を確認し、危険箇所および危険行為がある場合は改善指導を行う。
- ②地山の掘削・土留支保工作業主任者の指示のもと作業を行う。
- ③危険予知活動を徹底し、危険箇所の把握と事故防止に努める。
