事務連絡  
令和3年7月29日

国土交通省水管理・国土保全局  
下水道部  
下水道企画課  
管理企画指導室企画専門官  
下水道事業課  
事業マネジメント推進室課長補佐

下水道セーフティネット NO.236 について

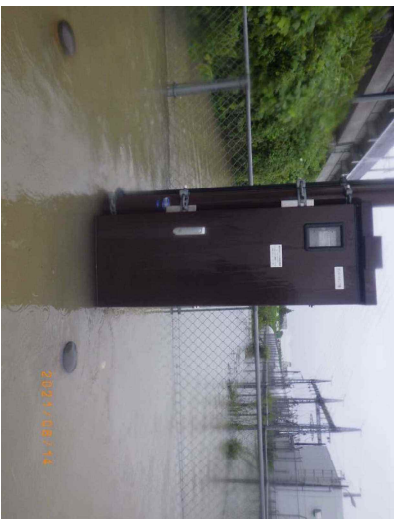
8/14某市において、浸水により汚水マンホールポンプが停止。約200戸に下水使用自粛を要請する事態が発生。

浸水したマンホールポンプ制御盤

浸水解消後速やかに制御盤を1m高くする措置を実施

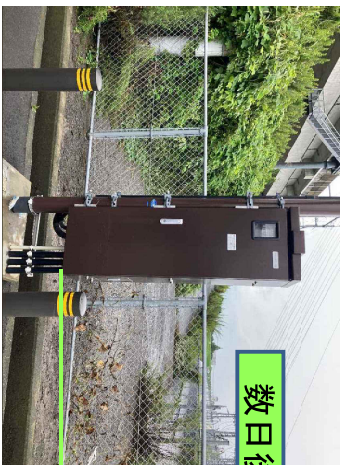
制御盤を上げる前

当該制御盤は、装柱タイプであり、かつ、ケーブルの余長があつたことから速やかに応急対応として上げられるだけの位置に制御盤を上げた。

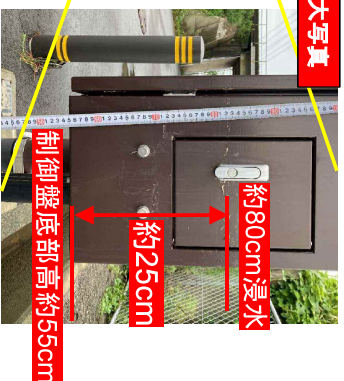
拡大写真

マンホールポンプが停止した原因

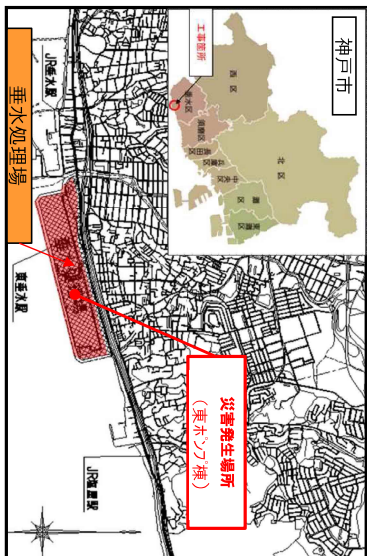
【発生場所】

■事故内容：ポンプ棟地下2階の床搬出口で部材の搬出作業を終えて、作業員2名で蓋を閉める作業をしていたところ、蓋を閉める際の声掛けが合わず、作業員1名がバランスを崩して、床搬出口から10.2m下の地下3階に墜落した。
