下水道セーフティネット NO.240 について

下水道工事における安全対策の徹底(その3)について
(令和3年10月26日京都府発注の工事に伴う死亡事故)

下水道工事における安全対策の徹底（その3の2）について （令和3年10月26日京都府発注の工事に伴う死亡事故）

下水道工事における墜落事故（R3.11.30 岩手県宮古市）

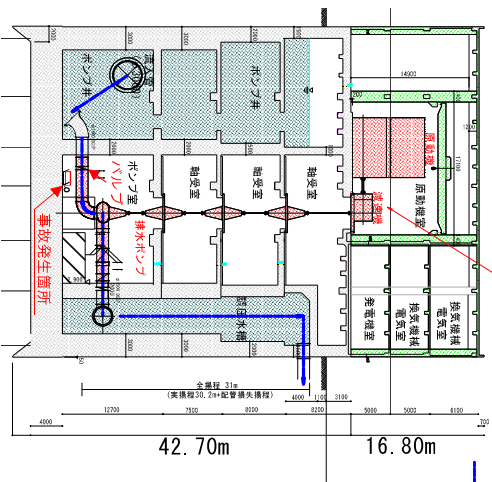
【ポンプ場断面図】

■事故内容：作業員がポンプ室でバルブ（φ1500、L=0.5m、質量約2t）取付作業を行っていたところ、コンクリート架台にベルトで仮固定していたバルブのフランジ面を清掃するため、固定ベルトを外した際に、当該バルブが作業員側に転倒し、下敷きとなり死亡した。

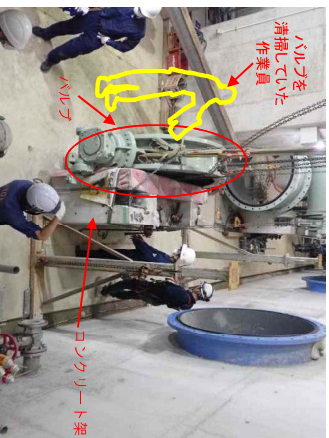
＜事故発生前＞

事故発生前は、バルブをコンクリート架台と抱き合わせて、固定ベルトで転倒しないよう固定していた。
バルブを清掃していた作業員

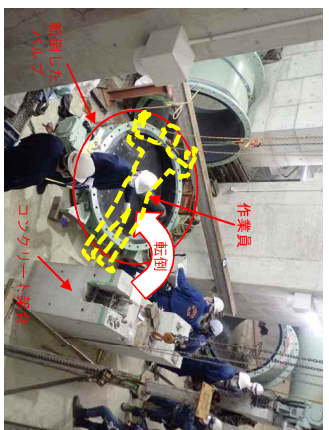
＜事故発生時＞

作業員が清掃に支障となる固定ベルトを外したところ、バルブが転倒し、当該作業員が下敷きとなった。
転倒

- ・バルブの固定ベルトを外す際は、転倒防止措置としてチェーンブロックによる吊上げが必要であるが、当該措置を行わずに作業した。
- ・死亡した一次下請け作業員が元請け作業指揮者の判断を確認することなく、作業手順にない作業を単独の判断で行なった。

- 場内の重量物取扱いにおける安全対策の徹底
 - 重量物を取り扱う際は作業手順書に従い、予め決められた方法で転倒防止策を実施
 - 作業再開までに場内にある重量物の仮置状態を総点検し、固縛解除禁止の注意喚起を記載した張紙を全ての仮置き材に貼付し、注意喚起を徹底
- 施工計画書に基づく作業手順の周知
 - 作業前打合せで正しい作業手順を周知し、元請け作業指揮者は作業手順書とおりに作業を実施しているか確認する。
- 安全管理体制の強化
 - 工事全体の安全指導者を新たに配置し、安全に関する指導・支援
 - 本社安全マネジメント担当部長による安全巡視を行い、現場における安全全般の確認・指導を実施
- 残工事のリスク抽出
 - 残工事の作業要領を元リスクアセスメントにより危険源を特定・低減し、元請安全確認者の指導による危険予知活動の実施
- 発注者による安全パトロール
 - 発注者だけでなく、発注者においても月1回のパトロールを実施し、作業員の安全意識向上に努める。

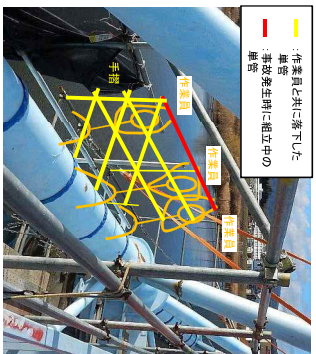
- 発生日：令和3年11月30日（火）16時30分頃
- 発生場所：岩手県宮古市宮古第9地割地内
- 報道：あり
- 工事概要：閉伊川水管橋上部工耐震補強工事
- 事故内容：作業員3名が張出足場の手すり（単管）の設置作業に取りかかっていたところ、1名が身体のバランスを崩し、川側に倒れ、単管ごと2名が約5.5m下の川へ墜落し、そのうち作業員1名が死亡した。

単管を下から1段目、2段目と組み立て、3段目の単管(赤)を固定しようとした際に、身体のパランスを崩して、組立途中の単管(黄)と共に川へ転落した。

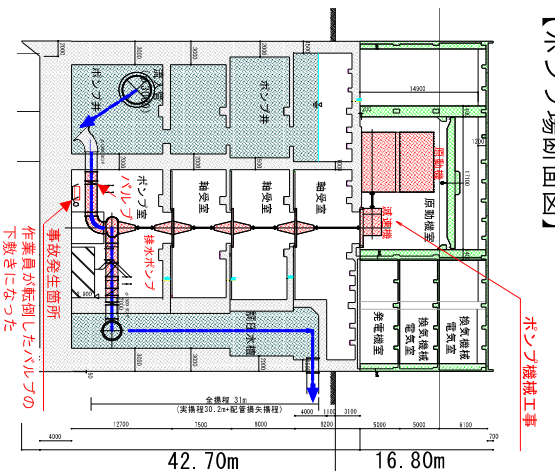
【ポンプ場断面図】

- 作業員がポンプ室で翌日の作業としていたバルブ(φ1800、L=0.5m、質量約2t)取付に伴い、コンクリート架台にベルトで仮固定していたバルブのフランジ面を先行して清掃するため、固定ベルトを外したところ、当該バルブが作業員側に転倒し、下敷きとなり死亡した。

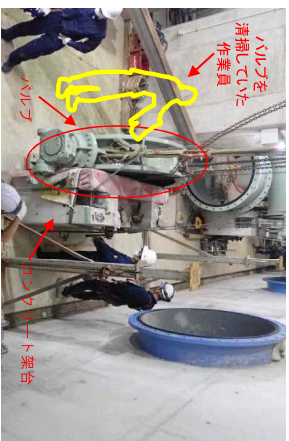
＜事故発生前＞

事故発生前は、バルブをコンクリート架台と抱き合わせ、固定ベルトで転倒しないように固定していた。

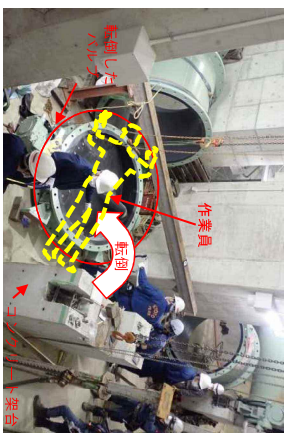
＜事故発生時＞

- バルブの固定ベルトを外す際は、転倒防止措置としてチェーンロックによる吊上げが必要であるが、当該措置を行わずに作業した。
- 死亡した一次下請け作業員が元請け作業指揮者の判断を確認することなく作業手順にない作業を単独の判断で行なった。

作業員が清掃に支障となる固定ベルトを外したところ、バルブが転倒し、当該作業員が下敷きとなった。

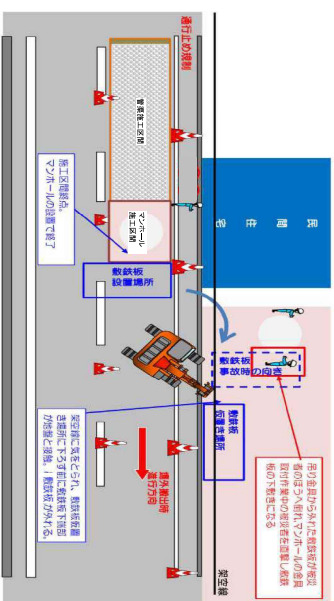
【状況図】

- 【事故発生状況】
- 事故当日は開削工法による雨水管路の布設工事を行っていた。
 - 敷鉄板をクレーン機能付きバックホウで片付けていたところ、オペレーターが架空線に気をとられたため吊っていた敷鉄板が地面に接触し吊り金具が外れ、敷鉄板が近くで別の作業員としていた作業員に直撃し、作業員が死亡した。

1. ロックが十分に機能しない吊り金具を使用していた。また、吊り金具の始業前点検が不十分であった。
2. 作業指示書ではバックホウオペレーターは合図者及び誘導員の指示のもと作業すべきところ、単独で作業を行っていた。
3. 死亡した作業員は合図者として指名されていたが、他の作業を行なっていた。

1. 吊り金具は確実にロックが機能するなど不良不備がないものを使用し、また始業前点検を十分に行う。
2. バックホウオペレーターは単独での重機作業は行わず、必ず合図者や誘導員の指示に従い、重機作業を行うように徹底する。合図者は作業指示書に従い、バックホウの作業時は合図者として作業する。

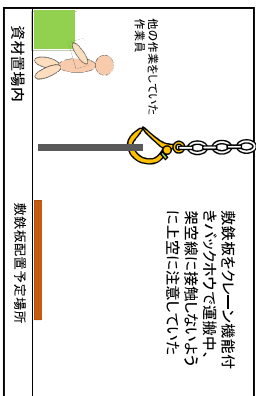
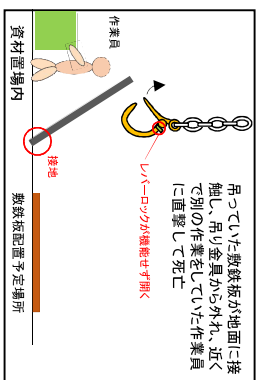
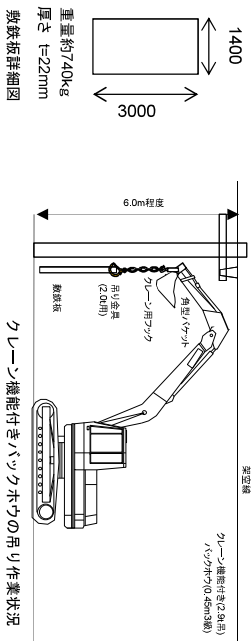
事故発生時に使用していた吊り金具

架空線と敷鉄板の位置関係
