事務連絡  
令和4年1月20日

国土交通省水管理・国土保全局  
下水道部  
下水道企画課  
管理企画指導室企画専門官  
下水道事業課  
事業マネジメント推進室課長補佐

下水道セーフティネット NO.242 について  
（令和3年度12月分）

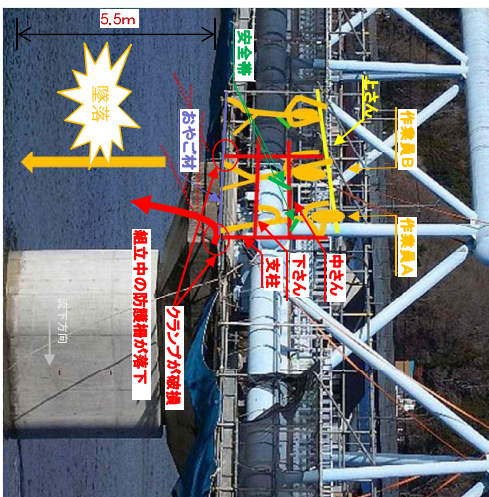
【插图】

- ・吊足場の防護柵の下さん、中さんを組立て、上さんを設置する作業を行っている。
- ・作業員Aは高さ2m程度の上さん取付けのため、下さんに片足を掛けて作業してしまい、体重が下さんにかかったことから、支柱とおよご材を固定していたクランゾが破損し、外れた組立中の防護柵と共に、作業員A、作業員Bの2名が5.5m下の川に墜落した。
- ・作業していった3名は安全帯を使用していたが、墜落した2名は安全帯を組立中の防護柵の中さんに設置していた。
- ・墜落した2名のうち作業員Bは、自ら水中で装着していた安全帯を解除できたため、無事救出されたが、作業員Aは水死した。

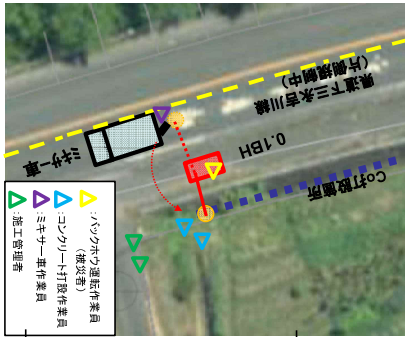
【平面図】

コンクリートホッパーによるコンクリート打設作業中にバックホウが横転し、バックホウを運転していた作業員がバックホウと擁壁に挟まれた。

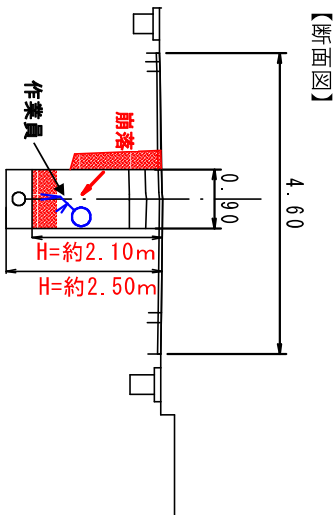
【状況図】

■発生日： 令和4年1月28日(金) 午前1時30分頃  
(夜間施工中)  
■発生場所： 静岡県沼津市松長  
■報道： あり  
■工事概要： 下水道管渠布設工事 開削工 L=102.0m  
■事故内容： 開削工法による下水管路の布設工事（夜間施工）において、深さ約2.5mの掘削穴の埋め戻し作業中に、管頂部まで（約2.1mの深さまで）埋め戻した状態で、土留め矢板を引き抜いた後、埋め戻し土を敷き均すために作業員が掘削穴へ下りた際に、側面の土砂が崩落し、その作業員が生き埋めとなり、意識不明により救急搬送されたが、死亡が確認された。

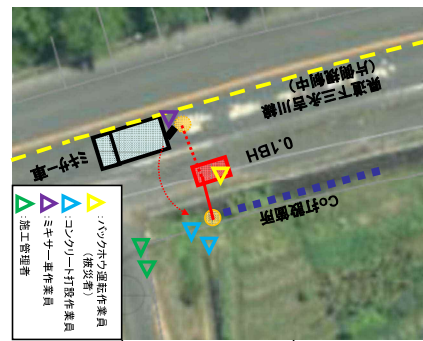
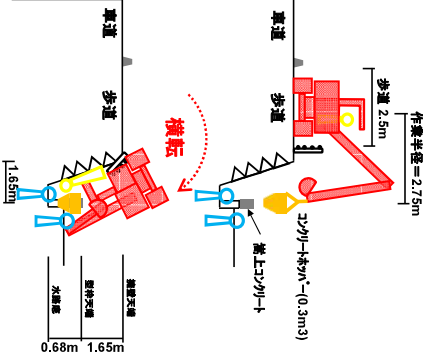
| NO. | 発生年月日 | | | | | | | 被災者 | | |
|---|---|---|---|---|---|---|---|---|---|---|
| 8 | R4.1.19 | 3一般市 | 4.管きょその他 | コンクリート打設工 | 汚水幹線建設工事に付帯する既設排水管の撤上工事において、既設歩道内からクレーン機動付きバックホウにてコンクリートホッパーを取り込み、打撃作業をしていたところ、バックホウの機動部へ転倒し、運転していた作業員が投げ出され、バックホウの履帯と履帯に挟まれて心臓停止となり、救急搬送されたが、死亡した。 | 現場内 | 13.作業車両の損傷 | 40 | 男 | 死亡 |

1. クレーン作業計画を作成し、作業内容に応じた適切なバックホウを選定するとともに、作業員に作業内容を周知する。
2. バックホウによる吊り込み作業を行う時には、クレーンモードに必ず切替える。
3. 重機の運転を行う際は、シートベルトの使用を徹底する。
4. 発注者において現場パトロールを実施(1回/月)し、安全管理を徹底するように指導する。
