## 下水道工事における安全対策の徹底（その1の2）について （令和3年6月18日北海道遠別町発注の工事に伴う死亡事故）

# 事故発生状況と再発防止策 (R3.6.18 北海道遠別町)

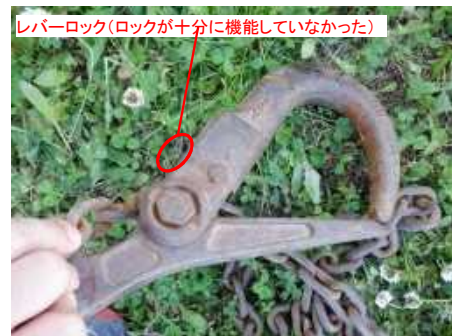
1. ロックが十分に機能しない吊り金具を使用していた。また、吊り金具の始業前点検が不十分であった。
2. 作業指示書ではバックホウオペレーターは合図者及び誘導員の指示のもと作業すべきところ、単独で作業を行っていた。
3. 死亡した作業員は合図者として指名されていたが、他の作業を行っていた。

事故発生時に使用していた吊り金具

1. 吊り金具は確実にロックが機能するなど不良不備がないものを使用し、また始業前点検を十分に行う。
2. バックホウオペレーターは単独での重機作業は行わず、必ず合図者や誘導員の指示に従い、重機作業を行うように徹底する。合図者は作業指示書に従い、バックホウの作業時は合図者として作業する。

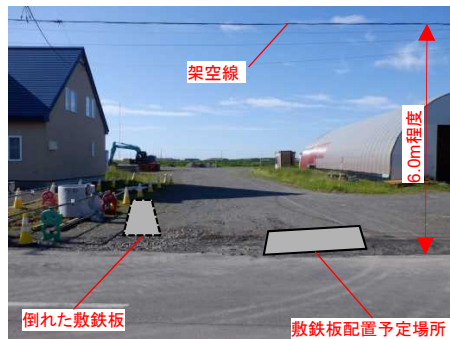
- ・ 事故当日は開削工法による雨水管路の布設工事を行っていた。
- ・ 敷鉄板をクレーン機能付きバックホウで片付けていたところ、オペレーターが架空線に気をとられたため吊っていた敷鉄板が地面に接触し吊り金具が外れ、敷鉄板が近くで別の作業をしていた作業員に直撃し、作業員が死亡した。

架空線と敷鉄板の位置関係

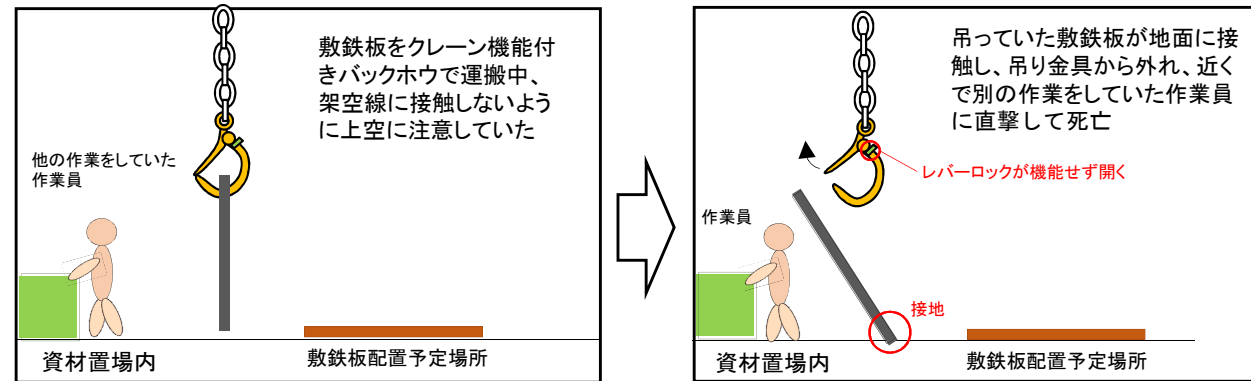
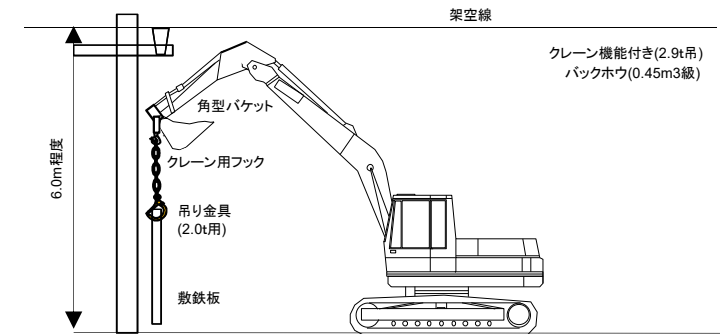
クレーン機能付きバックホウの吊り作業状況
