事務連絡
令和3年12月1日

国土交通省水管理・国土保全局下水道部
下水道事業課事業マネジメント推進室課長補佐

下水道工事における安全対策の徹底（その3）について (令和3年10月26日京都府発注の工事に伴う死亡事故)

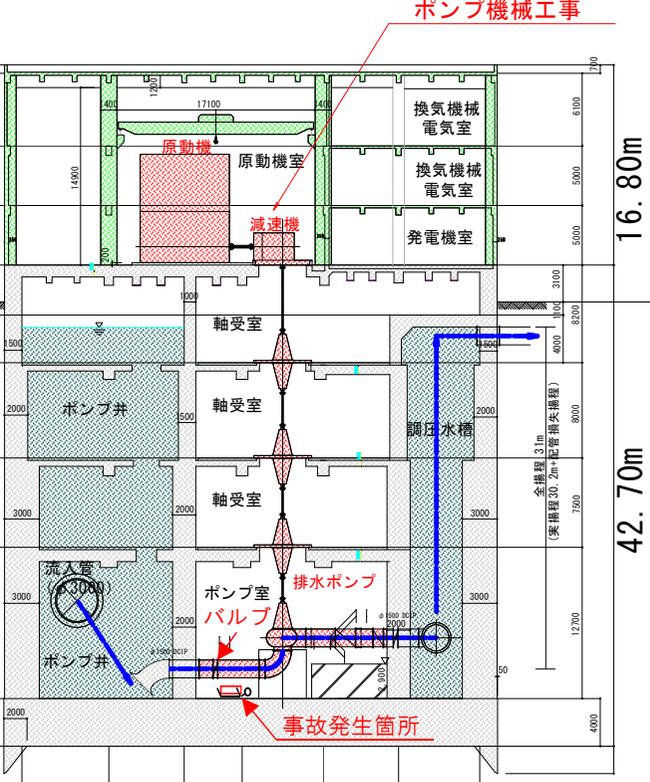
【ポンプ場断面図】

- 発生日 : 令和3年10月26日(火) 17時40分頃
- 発生場所 : 長岡京市勝竜寺樋ノ口地内
(桂川右岸流域下水道洛西浄化センター内呑龍ポンプ場)
- 報道 : あり
- 工事概要 : 呑龍ポンプ場内にポンプ設備(機械)を設置する工事
- 事故内容 : 作業員がポンプ室でバルブ(φ1500、L=0.5m、質量約2t)取付作業を行っていたところ、コンクリート架台にベルトで仮固定していたバルブのフランジ面を清掃するため、固定ベルトを外した際に、当該バルブが作業員側に転倒し、下敷きとなり死亡した。

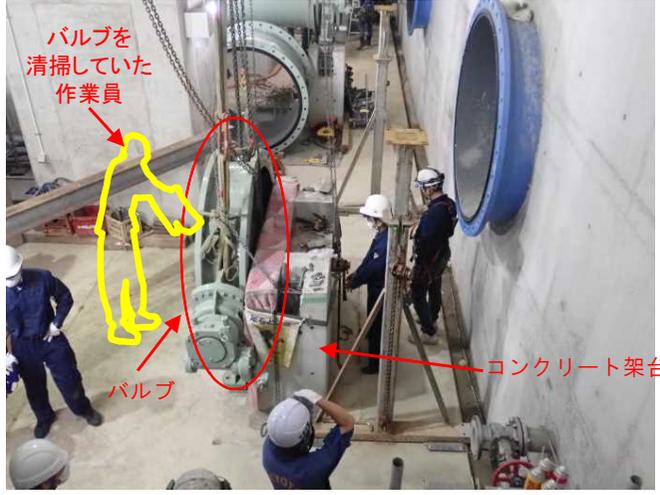
<事故発生前>

事故発生前は、バルブをコンクリート架台と抱き合わせて、固定ベルトで転倒しないように固定していた。

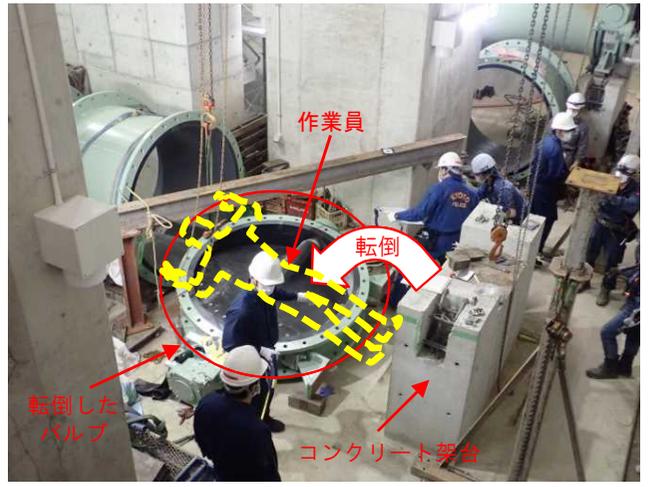
<事故発生時>

本年10月26日、京都府発注の雨水ポンプ設備の新設工事において、作業員がポンプ室でバルブ（φ1500、L=0.5m、質量約2t）取付作業を行っていたところ、コンクリート架台にベルトで仮固定していたバルブのフランジ面を清掃するため、固定ベルトを外した際に、当該バルブが作業員側に転倒し、下敷きとなり死亡するという事故が発生しました。

作業員が清掃に支障となる固定ベルトを外したところ、バルブが転倒し、当該作業員が下敷きとなった。

発注者におかれましては、下水道工事や維持管理作業の安全管理について、改めて関係者への注意喚起を徹底するなど、事故の未然防止に努めていただくようお願いします。
