事務連絡
令和4年1月19日

下水道工事における安全対策の徹底（その4の2）について (令和3年11月30日岩手県宮古市発注の工事に伴う死亡事故)

事故発生状況と再発防止策 (R3.11.30 岩手県宮古市)

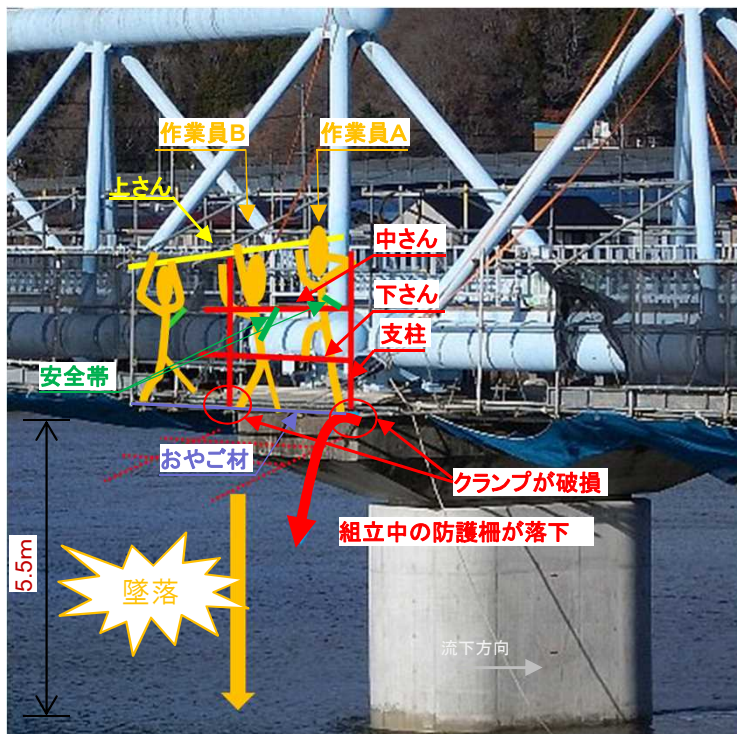
【事故発生時の様子】

- ・作業員は安全帯のフックを組立中の防護柵に掛けていた。
- ・作業手順書に防護柵の組立手順が具体的に記載されておらず、誤った手順で防護柵の組立作業を行っていた。

- ・事故当日は、閉伊川水管橋の上部工の耐震補強工事において、吊足場の組立作業を作業員3名で行っていた。
- ・吊足場の防護柵の下さん、中さんを組立て、上さんを設置する作業を行っていた。
- ・作業員Aは高さ2m程度の上さん取付けのため、下さんに片足を掛けて作業してしまい、体重が下さんにかかったことから、支柱とおやご材を固定していたクランプが破損し、外れた組立中の防護柵と共に、作業員A、作業員Bの2名が5.5m下の川に墜落した。
- ・作業していた3名は安全帯を使用していたが、墜落した2名は安全帯を組立中の防護柵の中さんに設置していた。
- ・墜落した2名のうち作業員Bは、自ら水中で装着していた安全帯を解除できたため、無事救出されたが、作業員Aは水死した。
