事務連絡
令和4年2月10日

国土交通省水管理・国土保全局下水道部
下水道事業課事業マネジメント推進室 課長補佐

下水道工事における安全対策の徹底（その5の2）について （令和4年1月19日広島県東広島市発注の工事に伴う死亡事故）

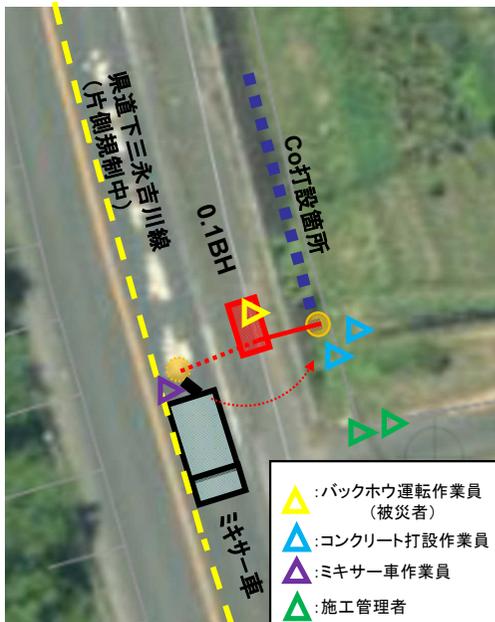
【平面図】

汚水幹線建設工事に付帯する既設排水路の嵩上工事において、県道歩道内からクレーン機能付きバックホウにてコンクリートホッパーを吊り込み、打設作業をしていたところ、バックホウが県道下へ横転し運転していた作業員が投げ出され、バックホウの屋根と擁壁に挟まれて心肺停止となり、救急搬送され、その後死亡が確認された。

- ・クレーン作業計画が未作成のため、作業半径に応じた定格荷重の確認ができておらず、作業半径の定格荷重以上の重量物を吊り上げて作業したため、バックホウがバランスを崩して横転した。
- ・クレーンモードに切り替えずにバックホウを操作していた。
- ・作業員がシートベルトをしていなかったため、横転時に運転席から投げ出され重機の屋根と擁壁に挟まれた。

1. クレーン作業計画を作成し、作業内容に応じた適切なバックホウを選定するとともに、作業員に作業内容を周知する。
2. バックホウによる吊り込み作業を行う時には、クレーンモードに必ず切替える。
3. 重機の運転を行う際は、シートベルトの使用を徹底する。
4. 発注者において現場パトロールを実施（1回/月）し、安全管理を徹底するように指導する。

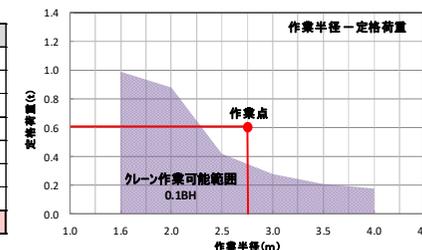
クレーン定格荷重表

作業半径 (m)	定格荷重 (t)
1.6	0.99
2.0	0.88
2.5	0.42
3.0	0.28
3.5	0.21
4.0	0.18
作業時半径及び重量	
約 2.75m	約 0.6t
