事務連絡  
令和4年3月7日

## 下水道工事における安全対策の徹底（その6の2）について （令和4年1月28日静岡県沼津市発注の工事に伴う死亡事故）

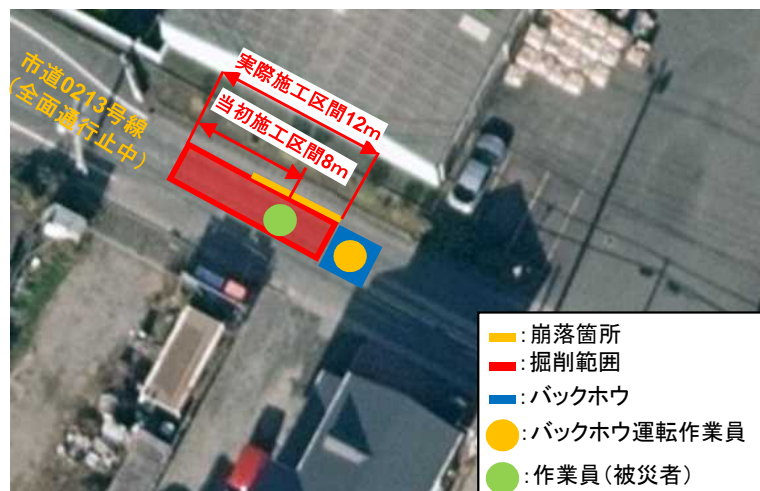
## 【平面図】

開削工法による下水管路の布設工事（夜間施工）において、深さ約2.5mの掘削穴の埋戻し作業中に、管頂部まで（約2.1mの深さまで）埋戻した状態で、土留め矢板を引き抜いた後、埋戻し土を敷き均すために作業員が掘削穴へ下りた際に、側面の土砂が崩落した。

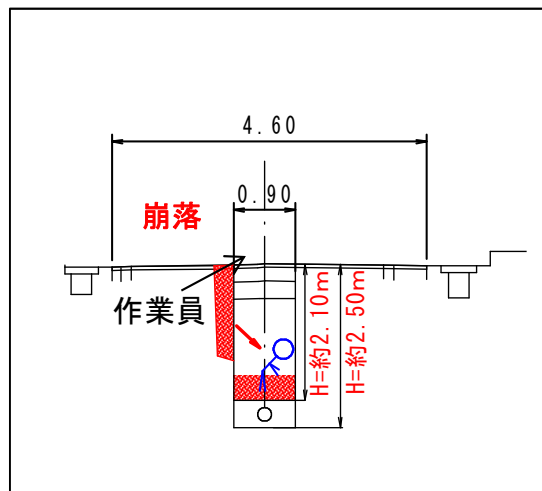
## 【断面図】

- ・作業がはかどっていたため、管渠を8m施工した後、追加で4m施工したが、埋戻し時点では進捗が遅れてしまったため、遅れを取り戻そうとして施工計画書に記載された施工手順を順守せずに埋戻し作業を行なってしまった（深さ1.5m以上で土留め矢板を撤去していた）
- ・元請負者（現場代理人、主任技術者）や地山の掘削及び土留支保工作業主任者による安全確認が不十分であった

埋戻し作業において深さ1.5m未満の状態での地山の掘削及び土留支保工作業主任者による安全確認が終わった後に、土留め矢板を撤去するよう徹底する。作業開始前に現場代理人、作業主任者と作業員にて、当日の作業内容や危険箇所について情報を共有し、作業手順の順守を徹底する。

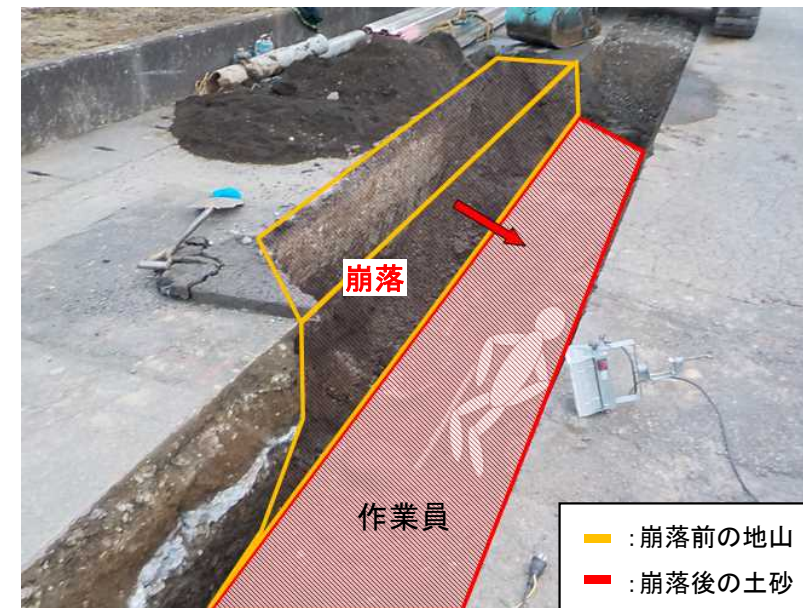
## 【状況写真】

その作業員が生き埋めとなり、意識不明により救急搬送されたが、死亡が確認された。
