## 下水道管渠内作業等における安全の確保について （令和4年5月11日大阪府貝塚市発注工事の竣工検査に伴う死亡事故）

# 下水道工事の竣工検査に伴う死亡事故 (R4.5.11 大阪府貝塚市)

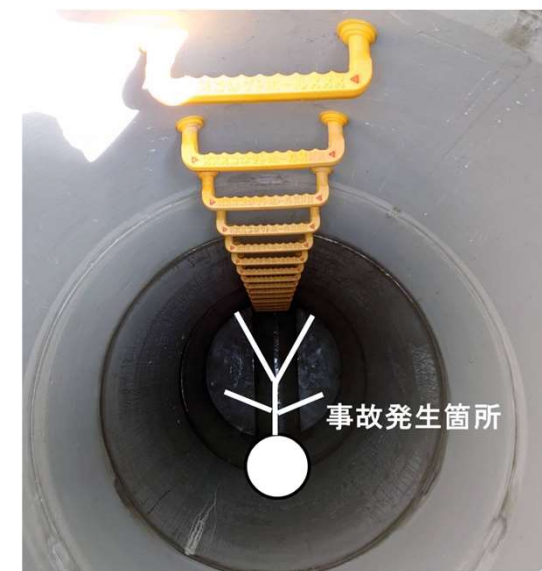
【状況写真】

- 発生日 : 令和4年5月11日(水) 午後2時45分頃
- 発生場所 : 大阪府貝塚市三ツ松地内
- 報道 : あり
- 工事概要 : 施工延長 L=216.95m  
管推進工 HP φ400mm L=214.70m  
人孔設置工 1箇所
- 事故内容 : 竣工検査における現場確認において、事前に酸素濃度等の計測がされていない中、検査員Aがマンホール内に立ち入った。直後に、地上にいた検査員Bと監督員Aがマンホール内で倒れている検査員Aを確認し、消防署へ通報を行った。現場に到着した救急隊員が検査員Aを救出、救急搬送し、病院にて治療が行われたものの、5月17日(火)に死亡が確認された。

マンホール内へ立ち入り直後に倒れたことを、地上にいた職員により確認。

各下水道管理者におかれましては、自ら下水道管渠内作業等を行う場合においても、酸素欠乏症等防止規則（昭和47年9月30日労働省令第42号）や「下水道管きょ内作業の安全管理に関する中間報告書」（平成14年4月、下水道管きょ内作業安全管理委員会）に基づき、安全管理の徹底をお願いします。
