下水道工事における安全対策の徹底（その2の2）について （令和5年3月15日神奈川県横浜市発注の工事に伴う死亡事故）

事故発生状況と再発防止策 (R5.3.15 神奈川県横浜市)

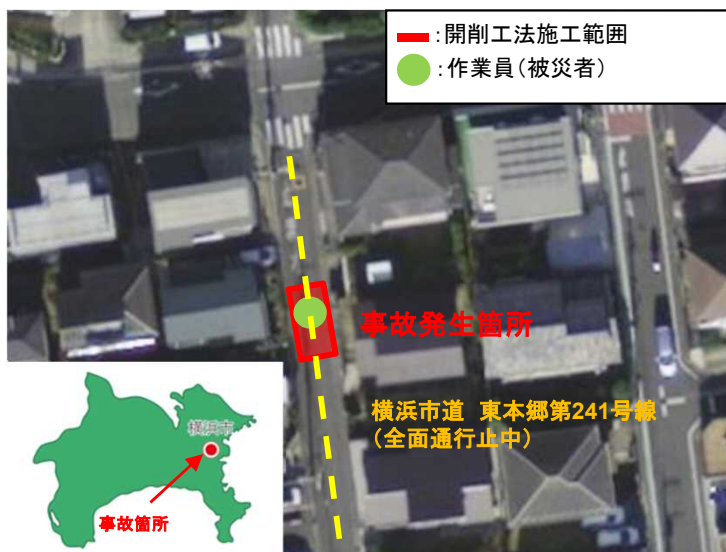
【平面図】

- ・ 水道管(掘削側面から約60cm)が平行に埋設されていたが、水道管まわりの土砂および地山の状況を確認せずに予定施工範囲すべての掘削作業を行ったこと。

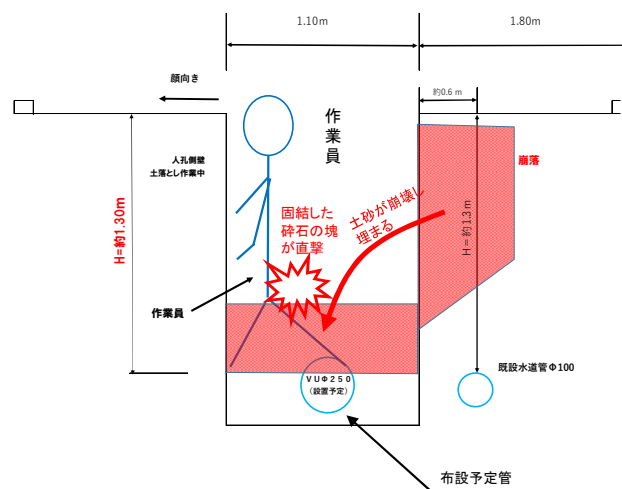
【状況図】 (横から見た状況図)

開削工法による下水管の布設替え工事において、既設管撤去後の深さ約1.3mの掘削穴の中で、作業員が土留め矢板設置の事前作業のため、人孔側面に付着した土を落としていたところ、背後の土砂が崩壊し、土砂に含まれていた路盤と思われる固結した碎石の塊(幅約600mm×長さ約800mm×厚さ約250mm)が作業員の腰を強打し意識不明となった。別の作業員により掘削穴から救助され救急搬送されたが、死亡が確認された。

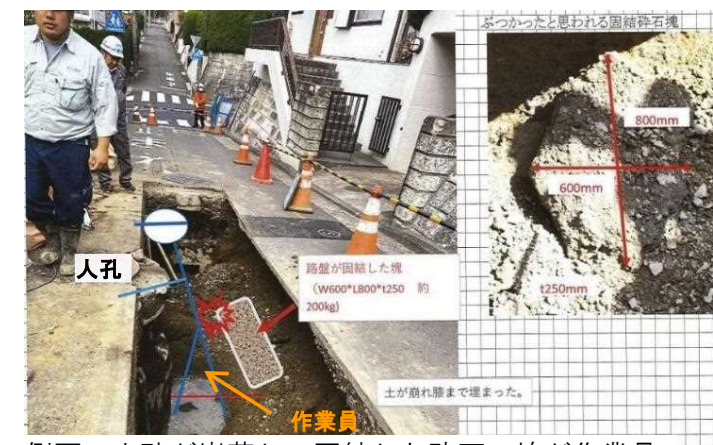
【状況写真】

- ・ 既設管の撤去時は掘削深さが1.3mと浅いため、土留の必要性の判断をせず作業を行ったこと。

側面の土砂が崩壊し、固結した碎石の塊が作業員に当たった

- ・ 近接する地下埋設物の状況確認を徹底する。
- ・ 掘削時に地山の状況を目視、スコップなどにより確認し、1.5m未満でも土留設置の必要性の判断を必ず行う。
- ・ 全スパン掘削は行わず、段階的に土留を設置する。
- ・ 土留め設置前の掘削穴には地山の状況を確認したうえで入り全員で声掛け、監視を徹底する。
- ・ 発注者においても、掘削深さが1.5m未満の場合も、土留の必要性の判断を行うことについて施工計画段階で確認する。
