## 下水道工事における安全対策の徹底（その1）について （令和5年11月14日静岡県伊東市発注工事に伴う死亡事故）

# 下水道の改築工事に伴う死亡事故 (R5.11.14 静岡県伊東市)

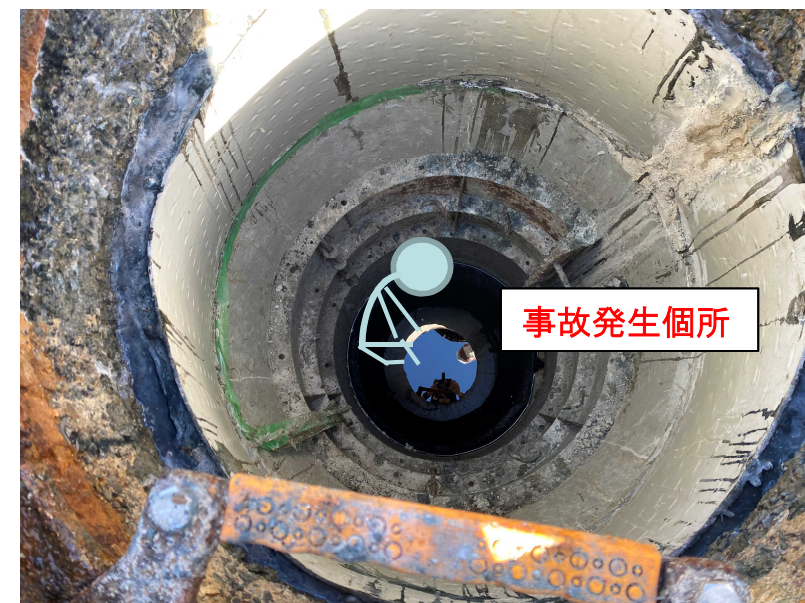
- 発生日 : 令和5年11月14日(火) 午後2時05分頃
- 発生場所 : 静岡県伊東市松原湯端町 地内
- 報道 : あり
- 工事概要 : マンホール更生工 (複合マンホール更生工法)  
1号マンホール 2箇所
- 事故内容 : マンホール更生工事において、深さ約3mのマンホール内で止水プラグの調整作業をしていた作業員Aが、マンホールから出孔する途中で急にマンホール内に転落した(意識なし)。作業員Bが孔内に入って救助を試みたが、孔内が狭小で身動きが取れなかったため救助できず、その場に留まり作業員Aを介抱し救助隊の到着を待った。現場に到着した救助隊員が作業員AとBを救出し、救急搬送されたが、作業員Aは、病院にて治療が行われたものの同日中に死亡が確認された。また、病院に搬送された作業員Bは診断の結果異常が無く、同日中に帰社した。

マンホールから出る寸前に転落したことを、地上にいた作業員Bが確認。

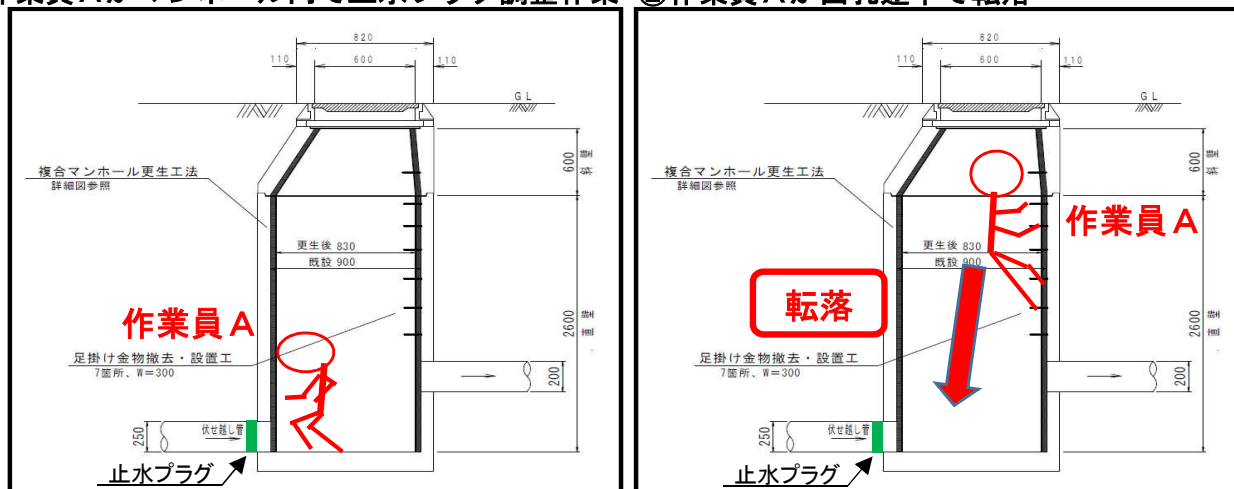
## 【状況図】 [断面図]

※作業員Aの死因は硫化水素中毒の可能性が高いが現在調査中

- ①作業員Aがマンホール内で止水プラグ調整作業 ②作業員Aが出孔途中で転落
