事務連絡
令和6年1月10日

国土交通省水管理・国土保全局下水道部
下水道事業課事業マネジメント推進室課長補佐

下水道工事における安全対策の徹底（その2の2）について （令和5年11月22日高知県高知市発注工事に伴う死亡事故）

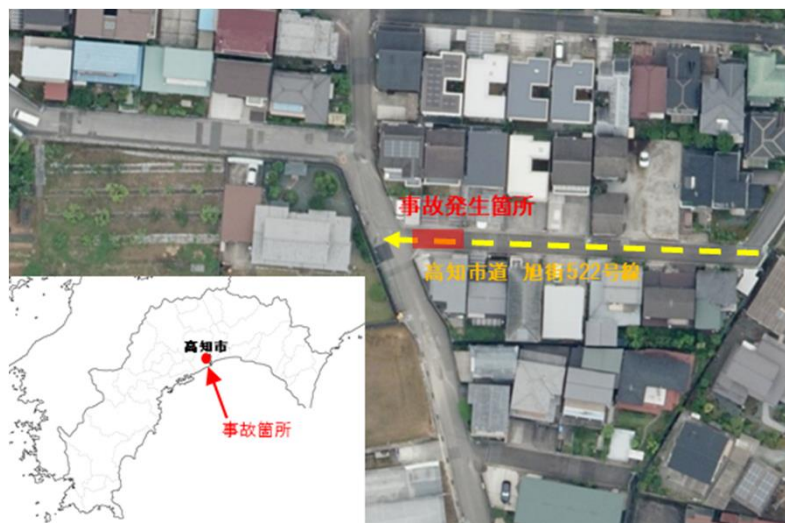
【平面図】

開削工法による下水道管の新設工事において、路面より15cm程度から岩盤が確認され、当初設計どおりに掘り進めながら軽量鋼矢板を設置することが困難となった。

そのため、重機の使用により掘削底面（掘削深約3.2m）まで先行掘削し、崩落防止が目的の軽量鋼矢板を後から設置する作業方法とした。

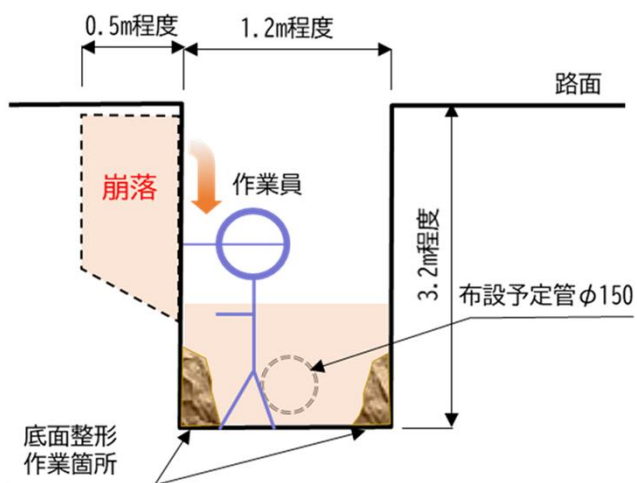
【状況図】

しかしながら、軽量鋼矢板を直立して設置するため、作業員が掘削断面内に立ち入り、電動工具で底面の整形作業を実施していたところ、側面の岩盤が崩落し、作業員が胸から腰付近まで埋まった。

- ・路上から重機で岩盤を取り壊していたが、大型の重機を使用していたため、掘削断面の隅々まで重機による取り壊しができなかったこと。
- ・軽量鋼矢板を直立して設置するため、土留め設置前に掘削断面内に立ち入り、掘削底面の整形作業を実施したこと。

- ・軽量鋼矢板が先行設置できない岩盤掘削箇所への対応としては、路上から底面整形作業が可能となる小型の重機を使用し、掘削作業や底面の整形作業は、路上から全て重機で実施する。
- ・掘削完了後に吊り込むだけで安全が確保できるユニット型の土留め製品を使用し、安全が確保された後に作業員が掘削断面内に立ち入ることを徹底する。

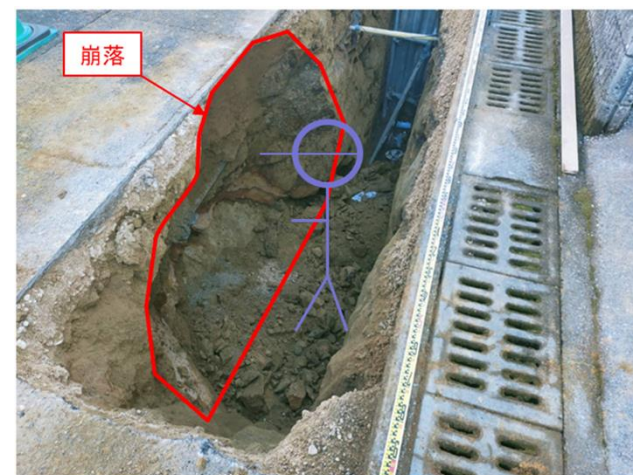
【状況写真】

側面の岩塊が崩落し、作業員が埋められた。
