事務連絡
令和6年3月8日

国土交通省水管理・国土保全局下水道部
下水道事業課事業マネジメント推進室課長補佐

下水道工事における安全対策の徹底（その5）について （令和6年2月26日千葉県市川市発注の工事に伴う死亡事故）

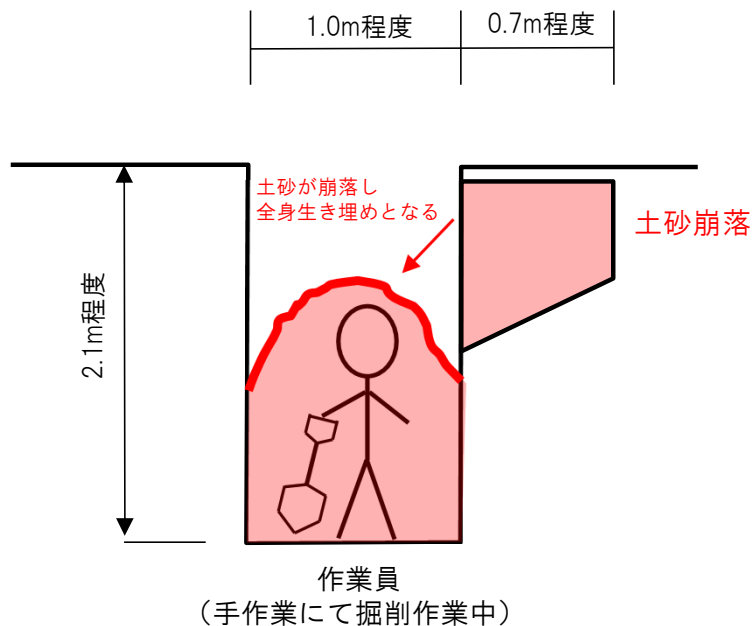
【状況図】

■事故内容： 開削工法による下水道管の新設工事において、バックホウによる掘削作業（幅1.0m、延長4.0m、掘削深約2.1m程度）を行った後、土留め矢板を設置するために、作業員がスコップにより手作業で掘削をしていたところ、側面の土砂が崩落し、作業員が全身生き埋めとなった。

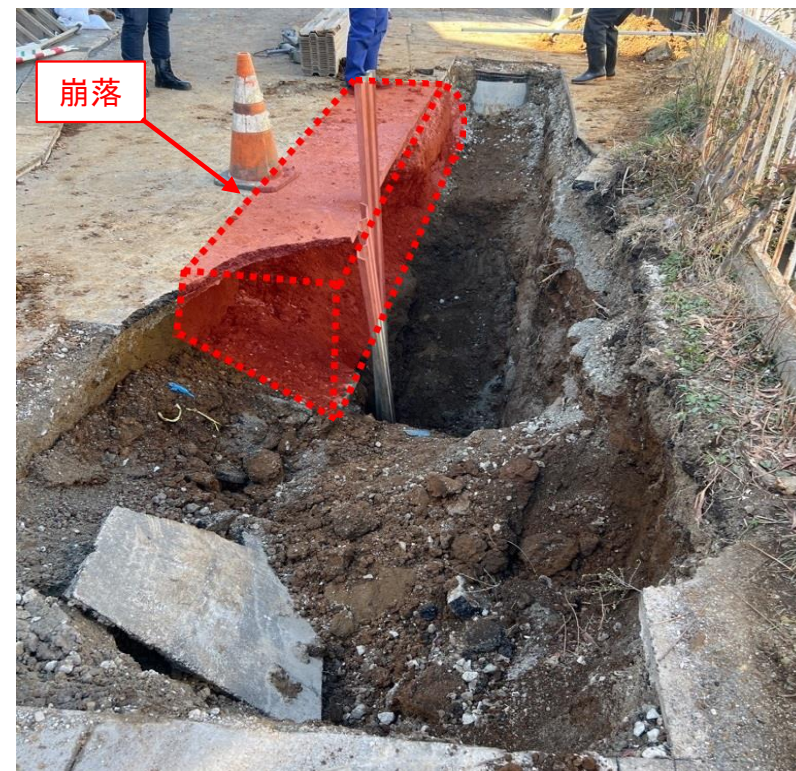
【状況写真】

側面の地山が崩落し、作業員が埋められた。
