上下水道施設の被害状況 について

令和6年能登半島地震による断水状況

令和6年能登半島地震に伴う浄水場の被害状況(石川県)

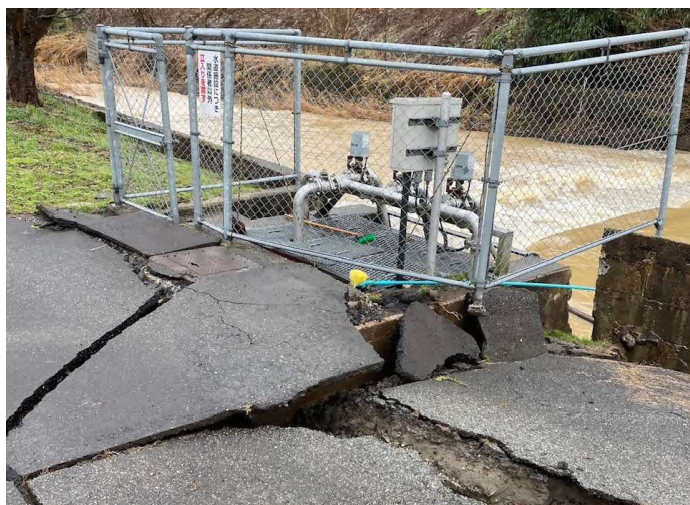
- 浄水場では、取水施設の停止、導水管破損、浄水場の場内配管の破損等により機能停止となった施設が多数発生した。
- 珠洲市宝立浄水場においては、2系列のうち、非耐震であった1系列が機能停止となり、可搬式浄水装置を設置し応急復旧を行った。

【被害状況】珠洲市宝立浄水場（取水口）

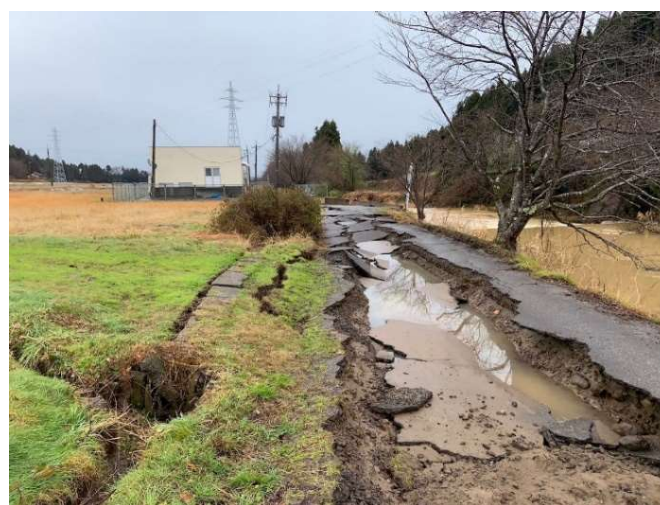
【被害状況】珠洲市宝立浄水場（導水管）

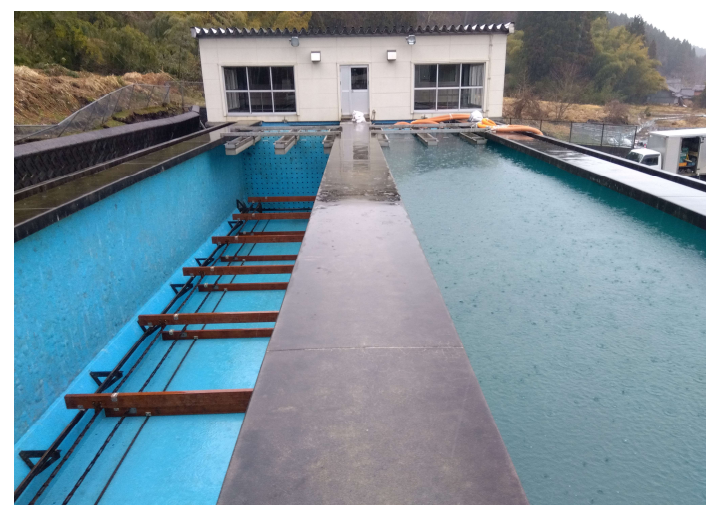
【被害状況】珠洲市宝立浄水場（沈殿池）

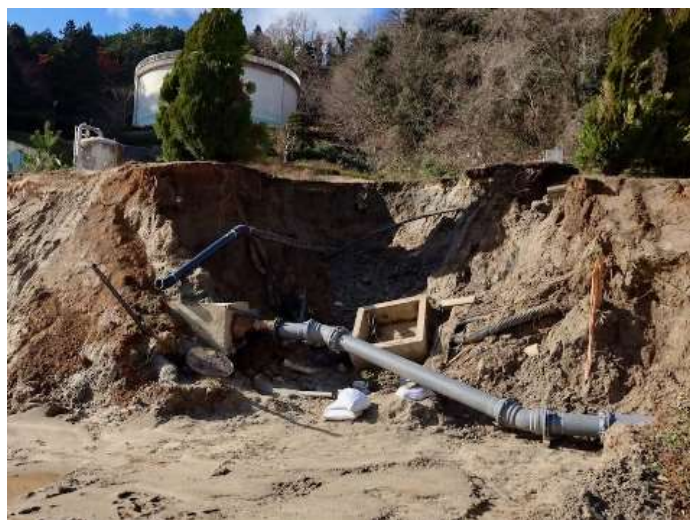
【被害状況】七尾市岩屋浄水場（場内配管損傷）

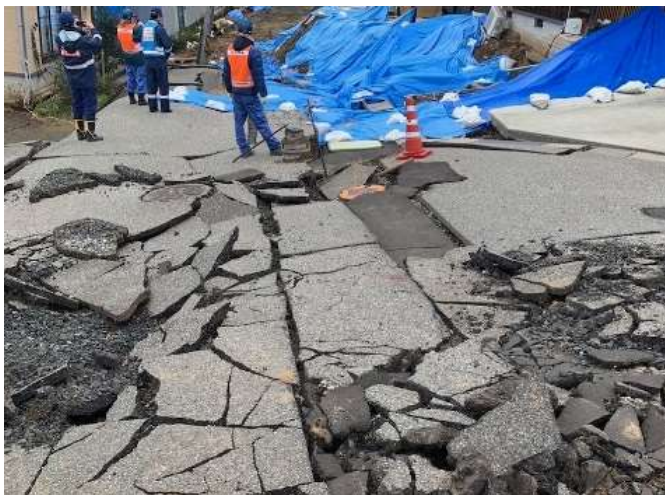
能登町 水道管損傷

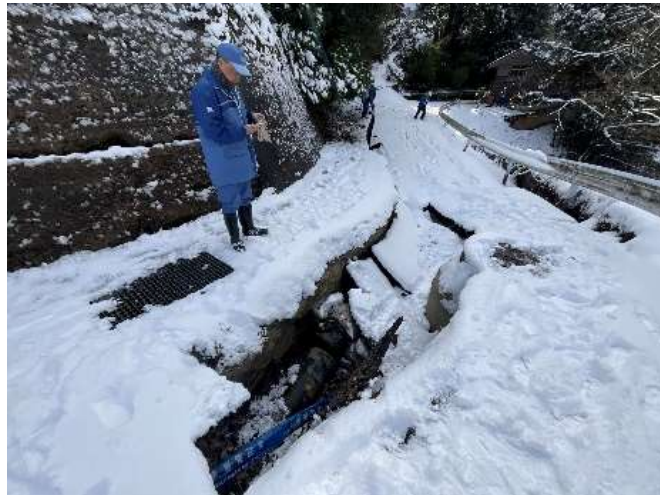
- 斜面崩壊に伴う管路流出、非耐震管の被害が多く発生。基幹管路(特に導水・送水管)の壊滅的な被害により、応急給水の確保が困難となり、漏水調査が大幅に遅れる要因となった。
- 輪島市内では、NS形ダクタイル鋳鉄管(耐震継手管)が損傷したが、当該箇所は大規模な斜面崩壊部であった。

輪島市 送水管損傷

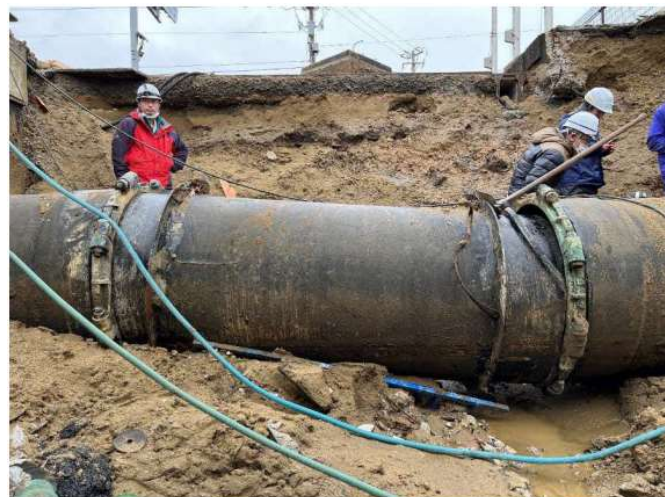
七尾市 送水管損傷

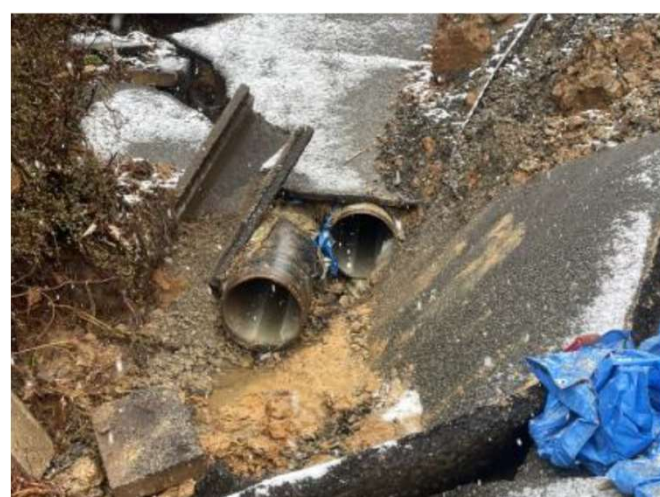
輪島市 送水管損傷

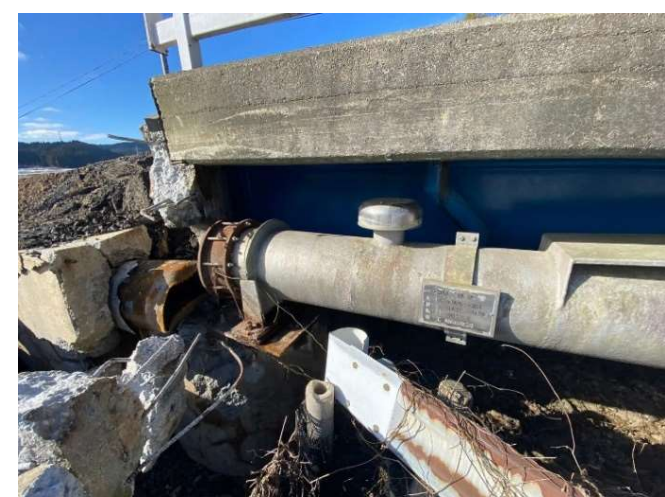
珠洲市 水管橋損傷

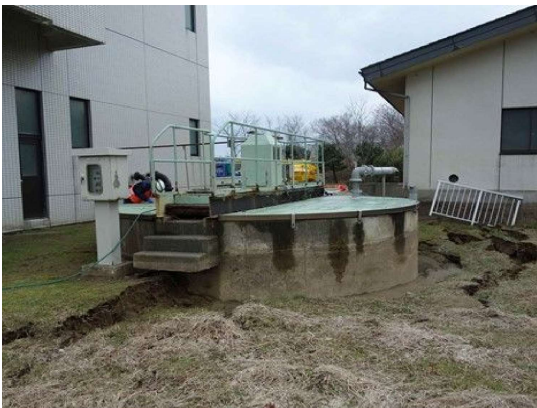
- 石川県の能登地方6市町では、下水処理場15箇所(全20箇所)、ポンプ場5箇所(全6箇所)において被害が発生。(令和6年3月8日時点)
- 液状化等による地盤沈下により、躯体や場内埋設配管等の破損・浮上り、維持管理用道路のひび割れが発生。また、引込柱の傾斜等による電源ケーブル等の破断・停電が発生。特にポンプ場においては、地下階の浸水により、機械設備及び電気設備が水没し停止。
- ただし、処理場は1月15日時点で全箇所機能確保済み、ポンプ場についても熊谷汚水中継ポンプ場くまんだんを除き2月5日時点で機能確保済み(熊谷汚水中継ポンプ場も3月5日に機能確保済み)。

重力濃縮槽浮上り(羽咋市羽咋T)

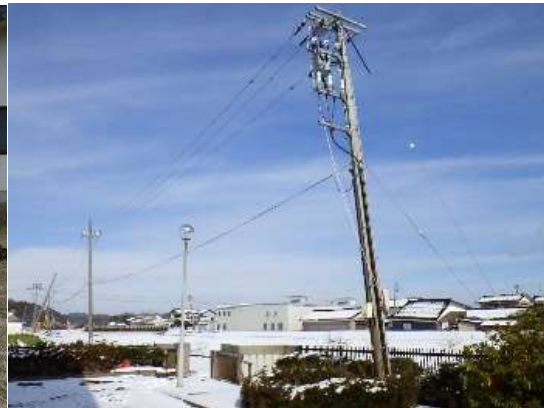
引込柱傾斜(珠洲市熊谷P)

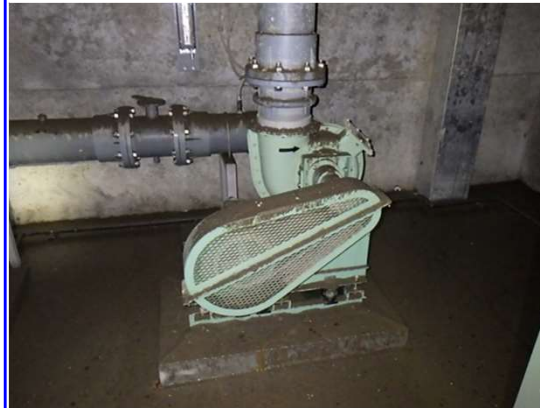
地下階での機器部水没(珠洲市野々江P)

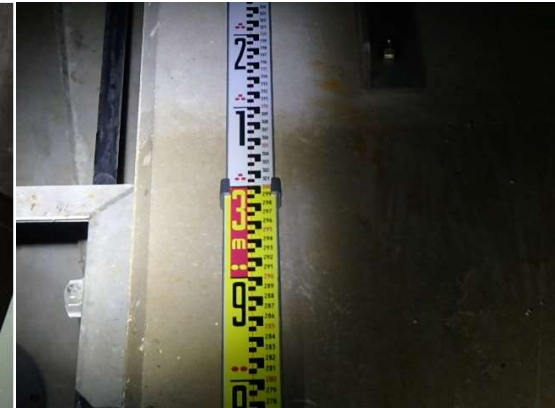
地下浸水レベル(輪島堀町)
(地下1階床上+2.99m)

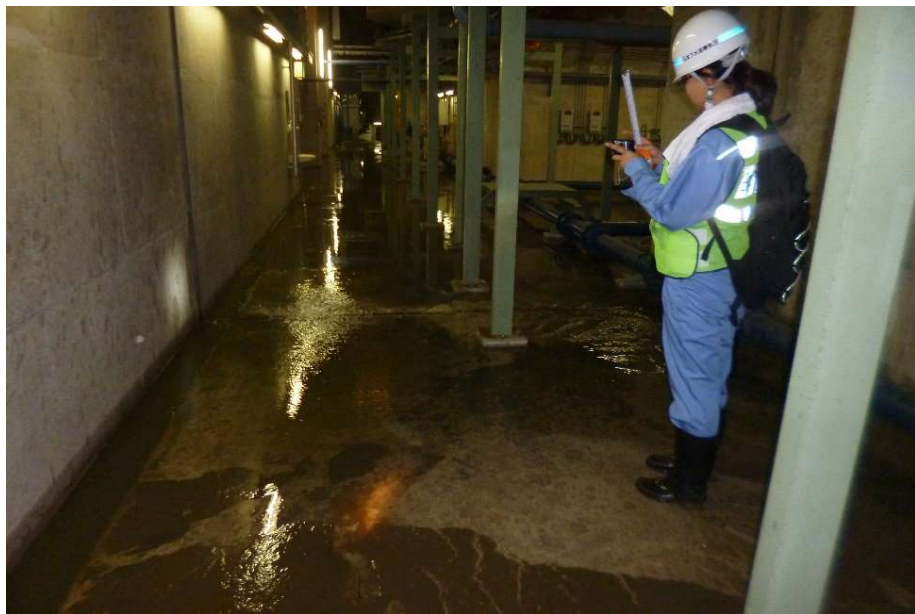
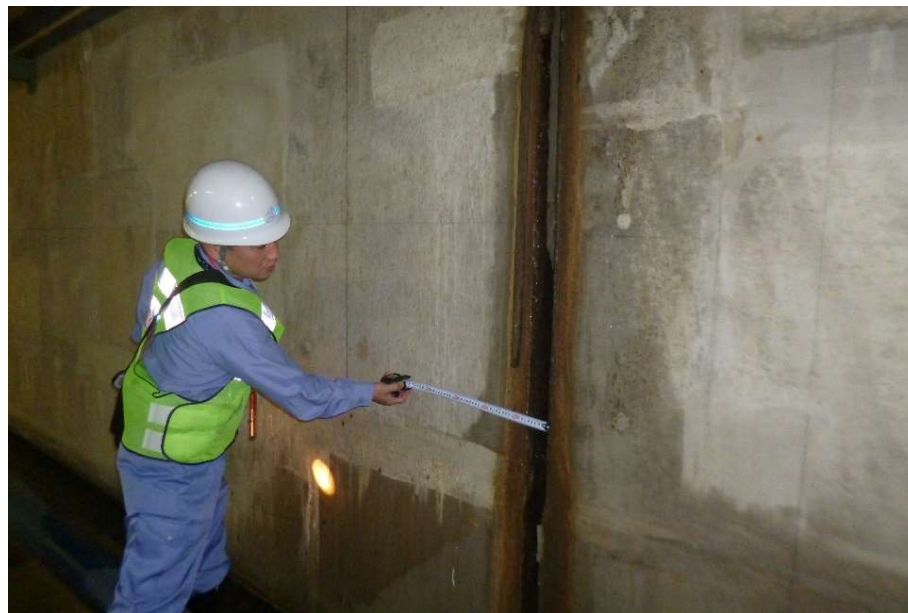
反応タンク継ぎ目部破損による漏水

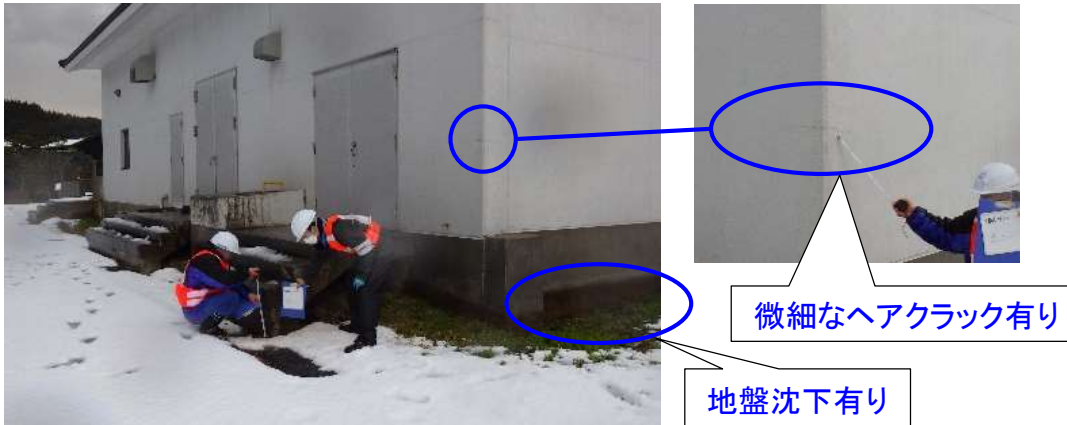
耐震化済み施設である塩素混和池においては、地盤沈下は見られるものの、建物に大きな被害は見られない。

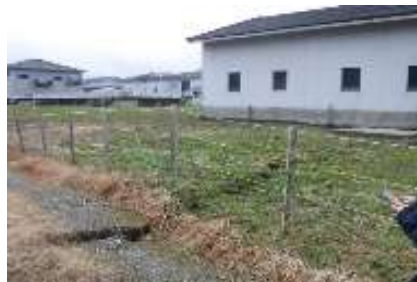
耐震化済み施設である放流渠においては、地上部で地割れが発生しているものの、放流渠に損傷は見られない。

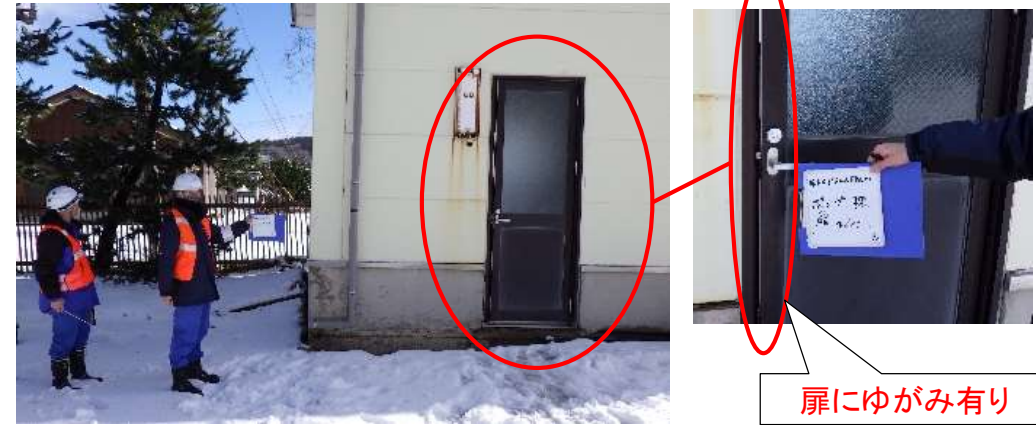
耐震化未実施の施設であるポンプ棟は、施設全体が傾斜し、損傷が見られる。

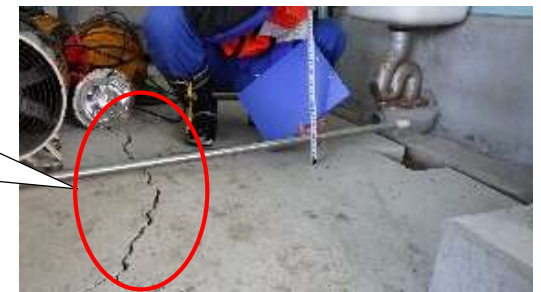
ポンプ棟の床には大きなひび割れ、段差が発生

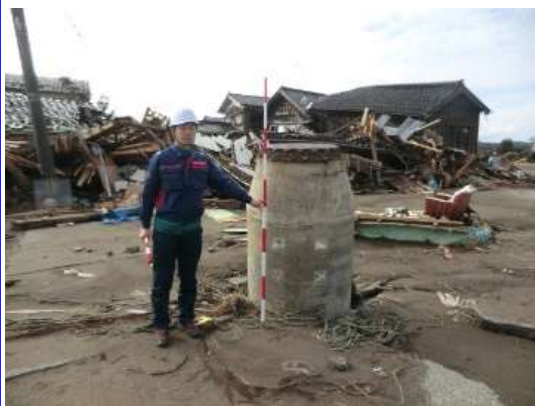
人孔浮上(珠洲市)

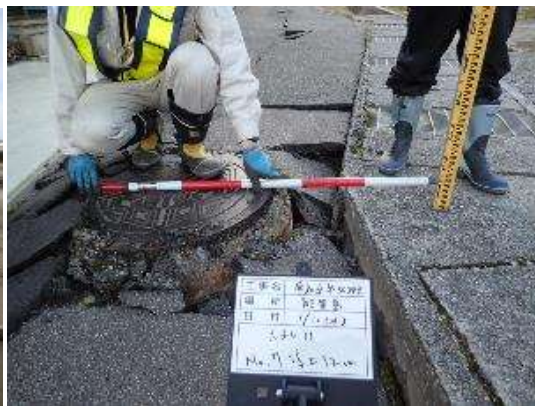
陥没(七尾市)

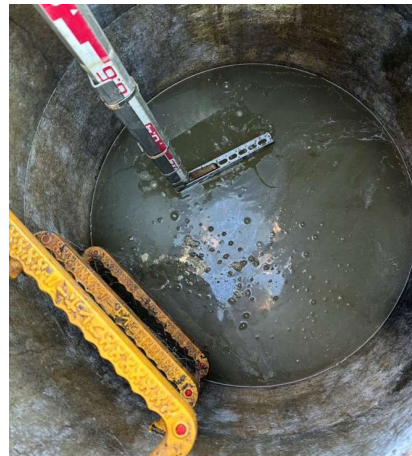
人孔内土砂閉塞(羽咋市)

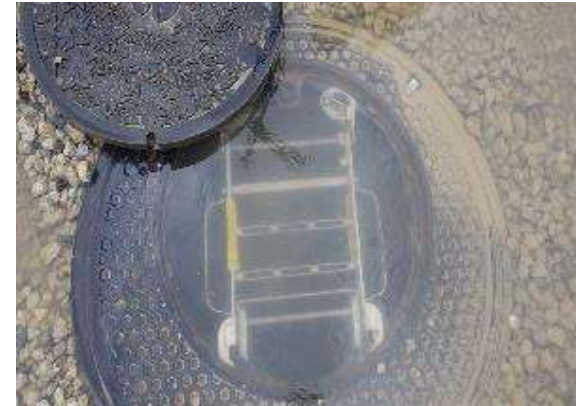
人孔内滞水(七尾市)

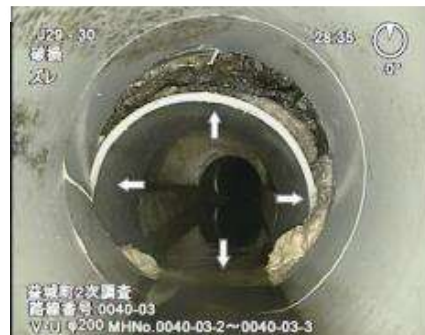
管のたるみで不具合があるものの流下機能あり

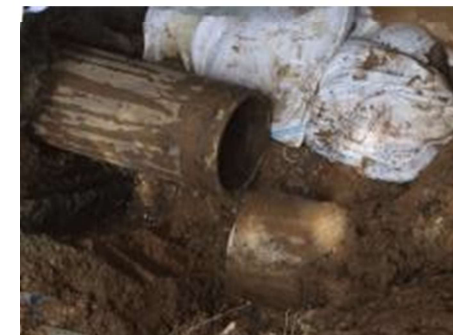
管の破断やずれで流下機能なし(益城町の例)

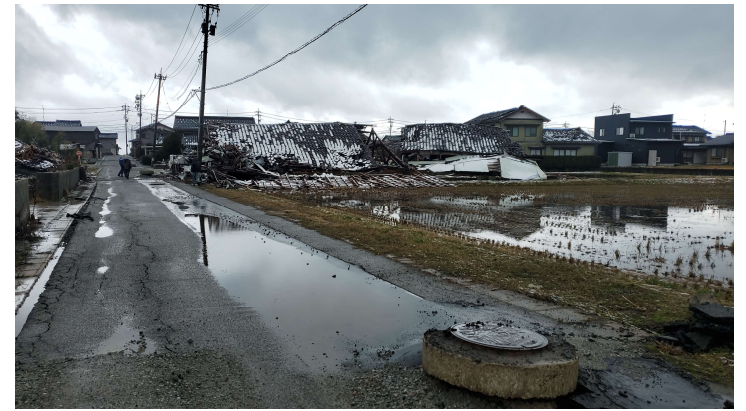
- 珠洲市において、管路の2次調査延長割合が大きい一因としては、熊谷ポンプ場から珠洲市浄化センターに送水する圧送管(耐震化未実施)の被災によりポンプ稼働できず上流側污水管が広範囲に滞水したことが考えられる。

熊谷污水中継ポンプ場からの圧送管

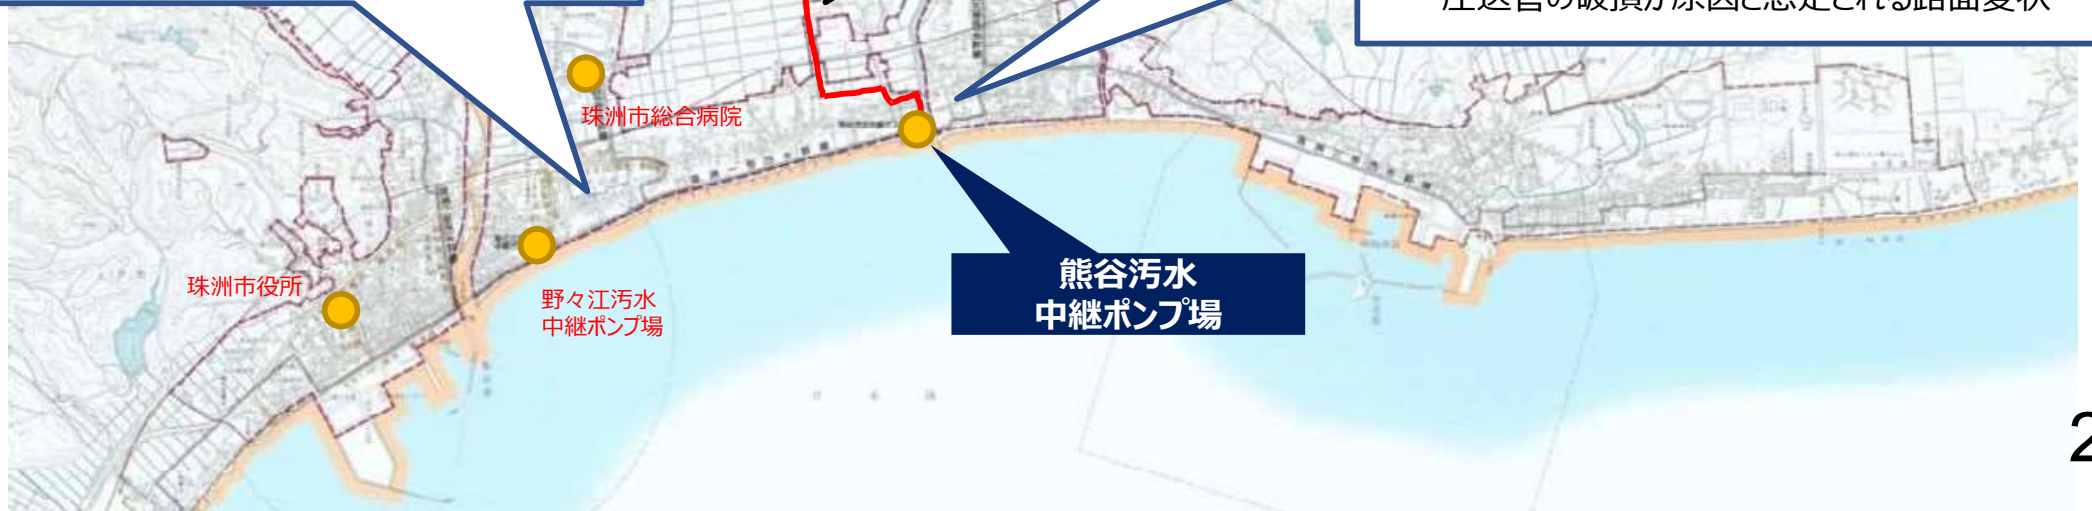
圧送管の破損が原因と想定される路面変状
