事務連絡  
令和6年3月27日

国土交通省水管理・国土保全局下水道部  
下水道事業課事業マネジメント推進室課長補佐

## 下水道工事における安全対策の徹底（その5の2）について （令和6年2月26日千葉県市川市発注工事に伴う死亡事故）

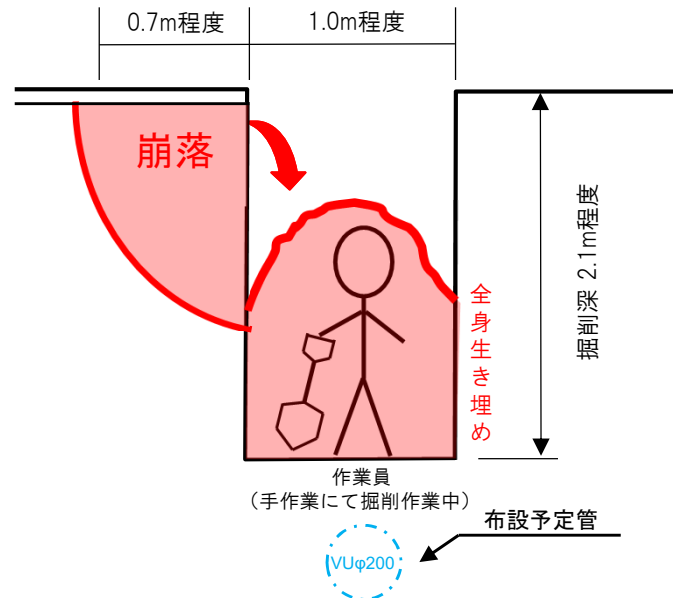
## 【状況図】

開削工法による下水道管の新設工事において、バックホウで掘削作業（幅1.0m、延長4.0m、掘削深約2.1m程度）を行った後、土留め矢板を設置するために、作業員がスコップにより手作業で掘削をしていたところ、側面の土砂が崩落し、作業員が全身生き埋めとなった。

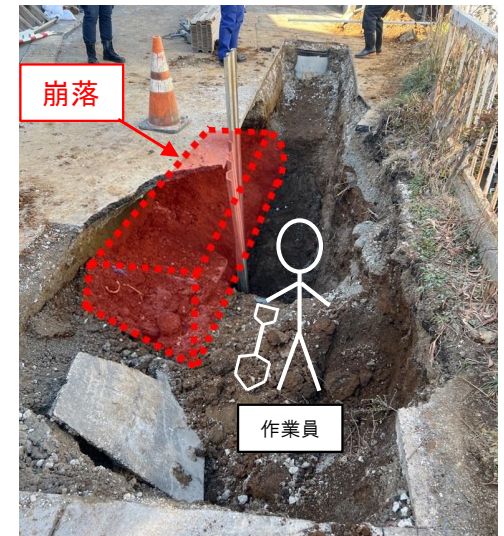
## 【状況写真】

- ・掘削深1.5mを超える深さであったにもかかわらず、土留め設置前に掘削断面内へ立ち入り、作業を実施したこと。
- ・作業員を単独で作業させてしまったことにより、掘削時に地山の異変、予兆を確認することができなかったこと。

側面の地山が崩落し、作業員が埋められた。

- ・1.5mを超える深さの掘削作業を行う時は、必ず先行して土留めを設置したのちに掘削作業を行う。
- ・土留めの設置前に作業員が立ち入らないよう徹底する。
- ・掘削作業を行う際は、地山の掘削作業主任者が、地山の状況や湧水の有無を注意深く監視する。
- ・地山の掘削作業主任者等が、地山が弱いと判断した場合は、掘削深さにかかわらず、直ちに仮止めなどの事前対策を行う。
