上下水道施設の被災概要と復旧状況

水道施設

上下水道地震対策検討委員会による現地調査(第2回)

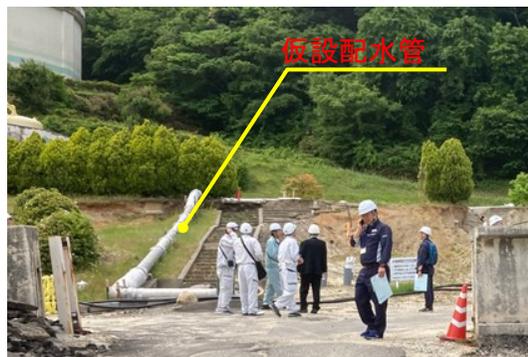
七尾市現地調査

- ・長期間運用を停止した配水池の連絡管(送水・配水)の破損現場

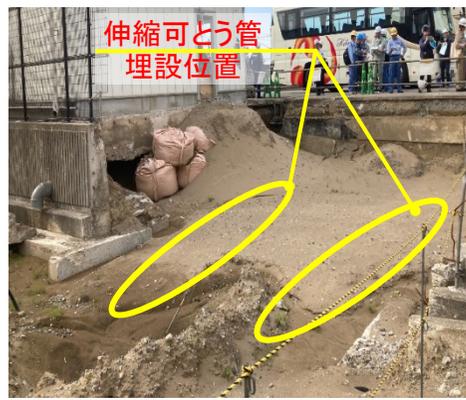
石川県企業局現地調査

- ・運転停止中の送水ポンプ場における伸縮可とう管の破損現場
～能登地域における用水供給管路の多数の破損状況と断水状況(長期化)の説明 等

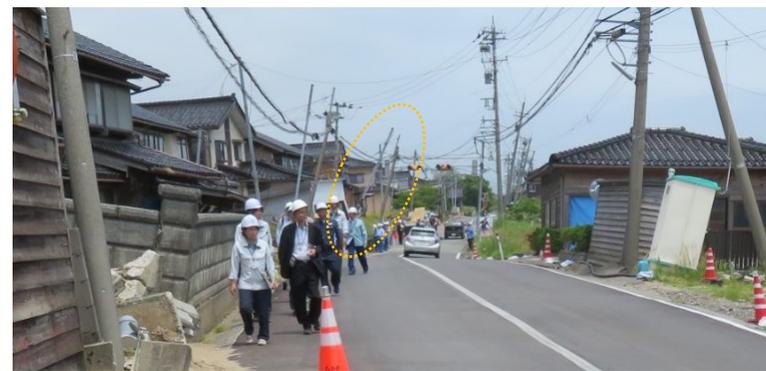
内灘町現地調査

- ・長期の断水が生じた地域における液状化(側方流動)による地盤変状現場
～液状化に伴う甚大な管路の被害と復旧における課題の説明 等

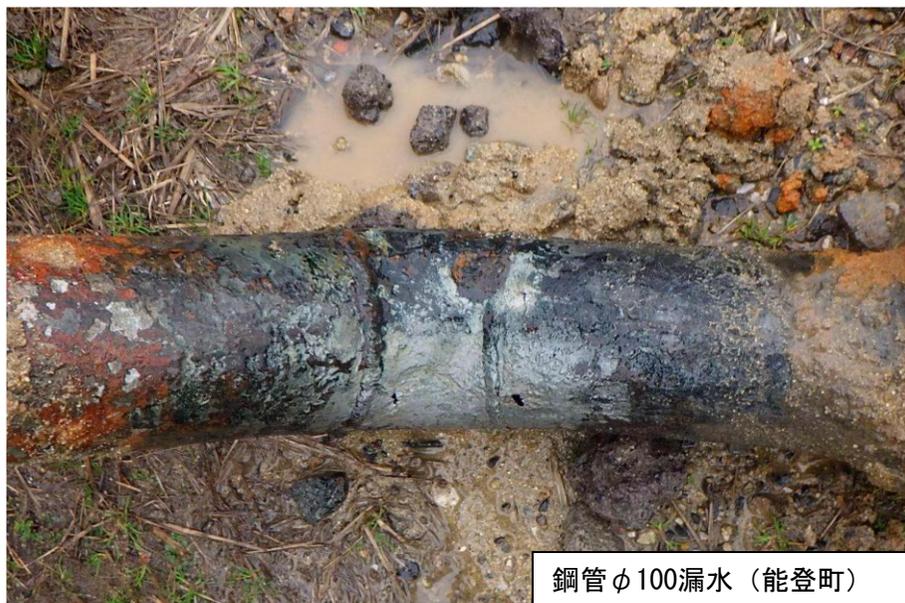
鋼管φ100漏水(能登町)

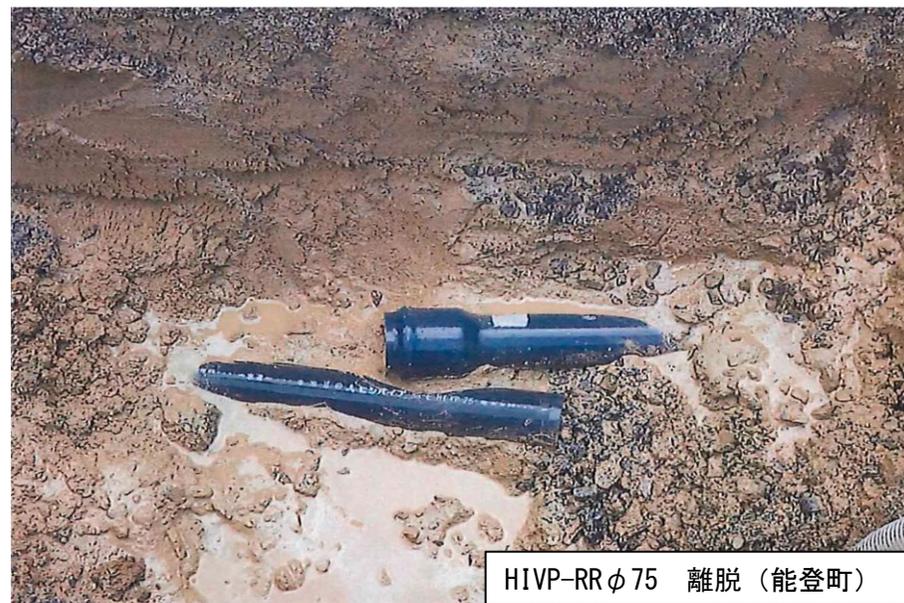
HIVP-RRφ75 離脱(能登町)

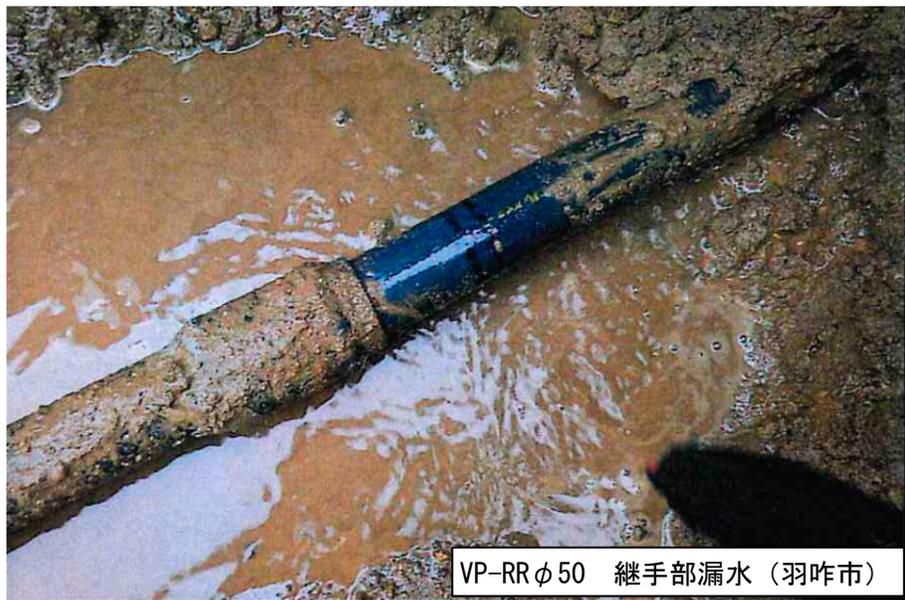
VP-RRφ50 継手部漏水(羽咋市)

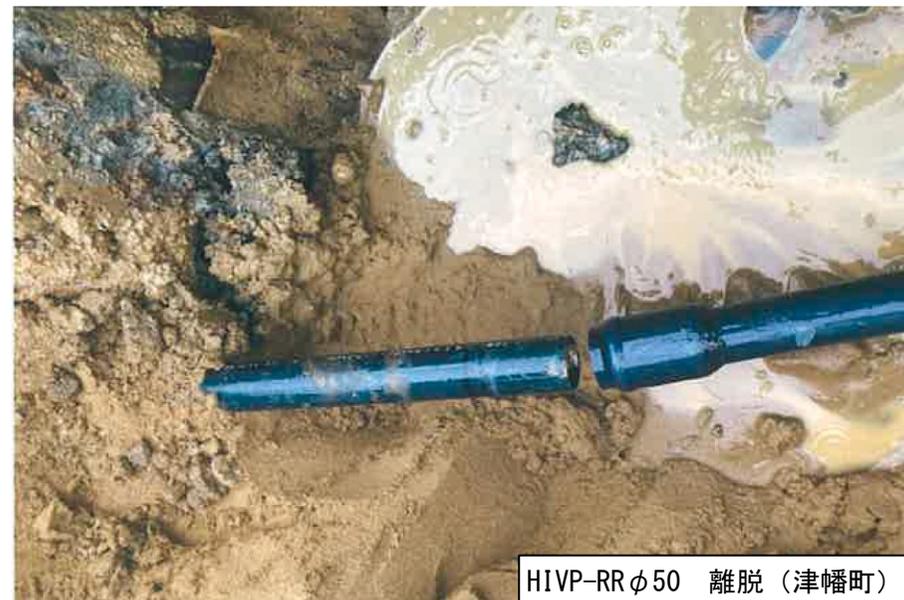
HIVP-RRφ50 離脱(津幡町)

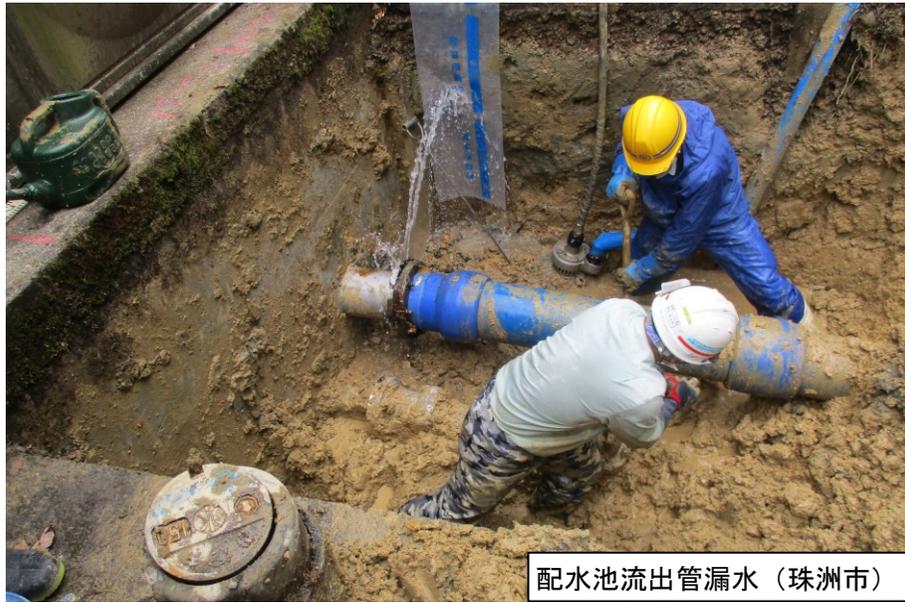
配水池流出管漏水（珠洲市）

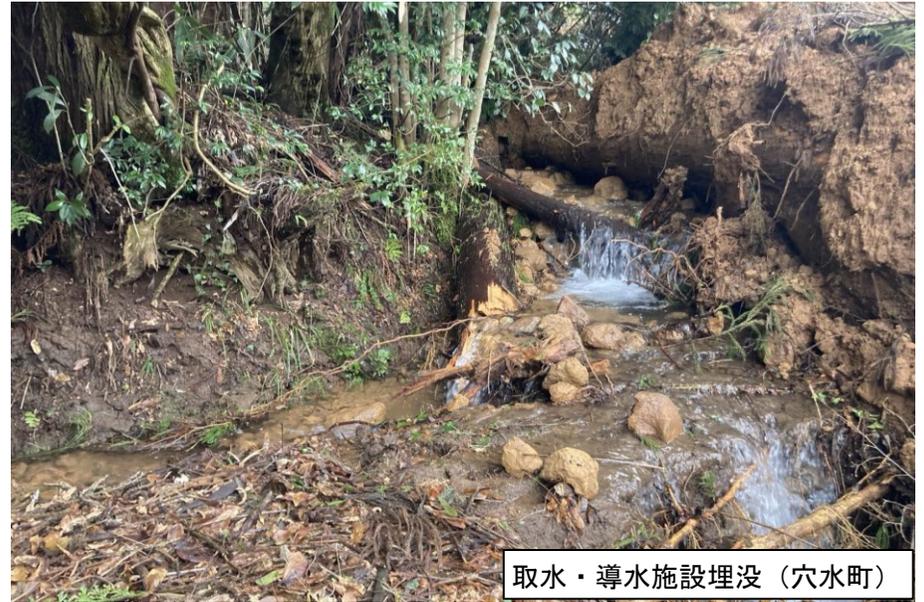
取水・導水施設埋没（穴水町）

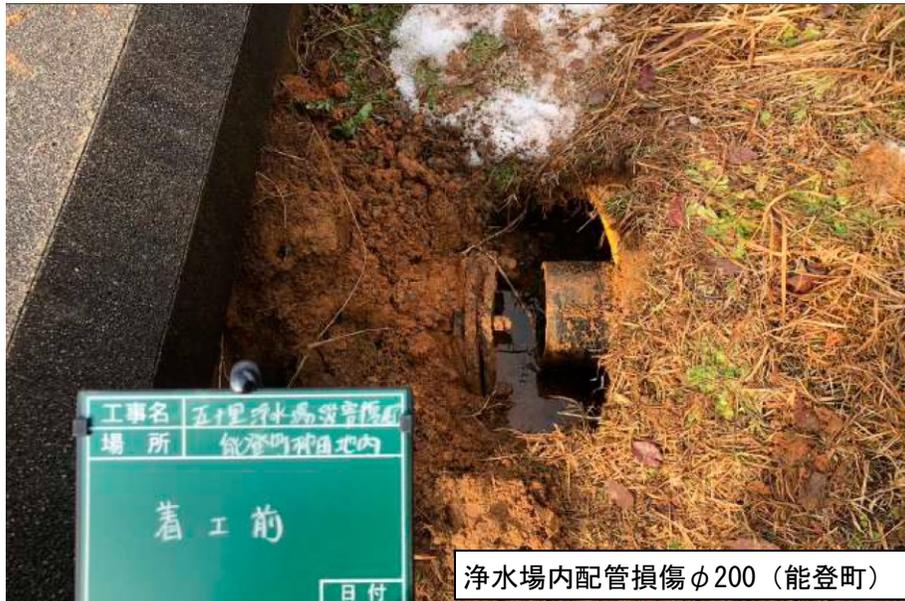
浄水場内配管損傷φ200（能登町）

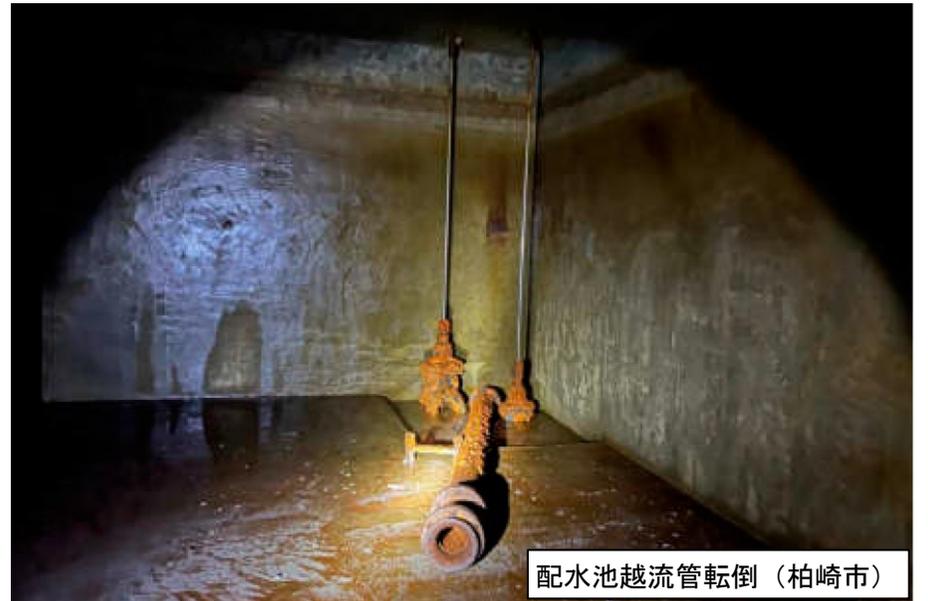
配水池越流管転倒（柏崎市）

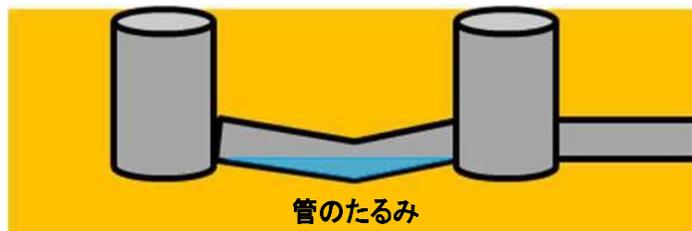
管のたるみで不具合があるものの流下機能あり

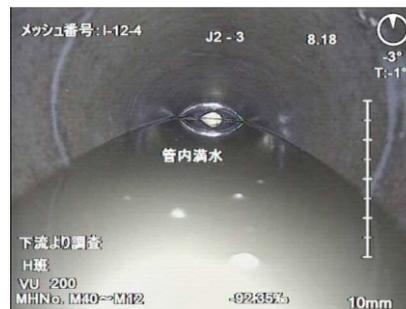
管内滞水(七尾市)

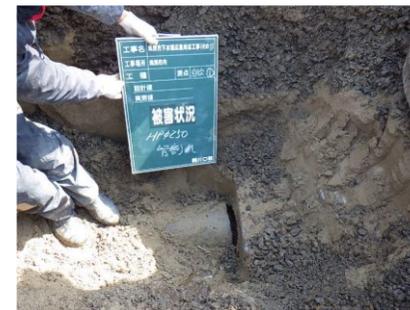
破断(珠洲市)

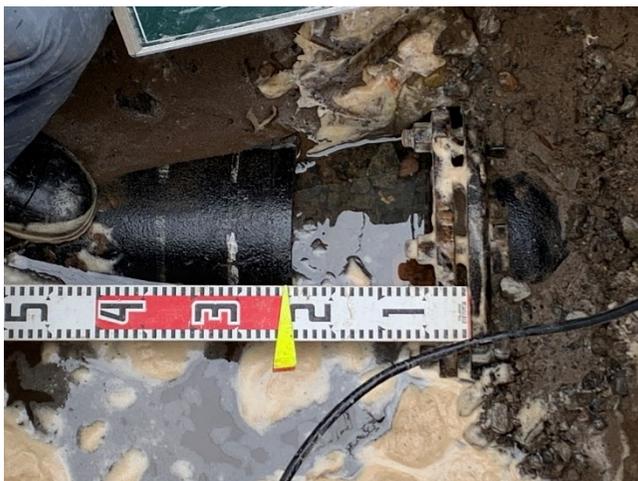
○耐震化がされていない熊谷ポンプ場から珠洲市浄化センターへの圧送管(重要な幹線等)が被災し、仮設圧送管を布設する応急工事を実施(珠洲市)

既設圧送管 破損状況写真

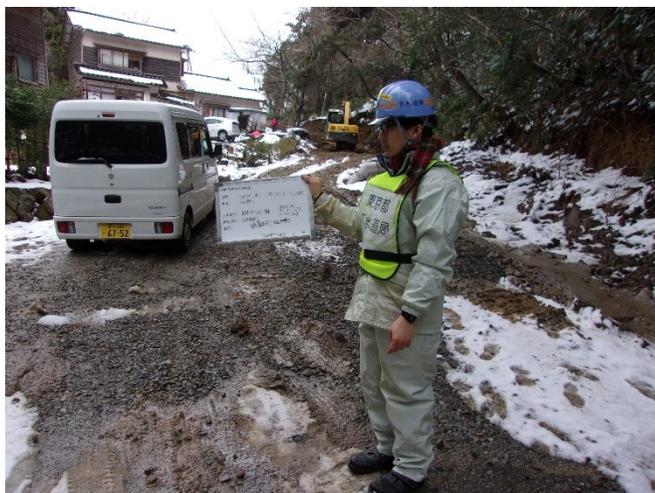
○土砂崩れにより管路(重要な幹線等)に被害が発生したため、仮設配管を敷設する応急工事を実施(輪島市)

土砂崩れにより調査不可(人孔不明)

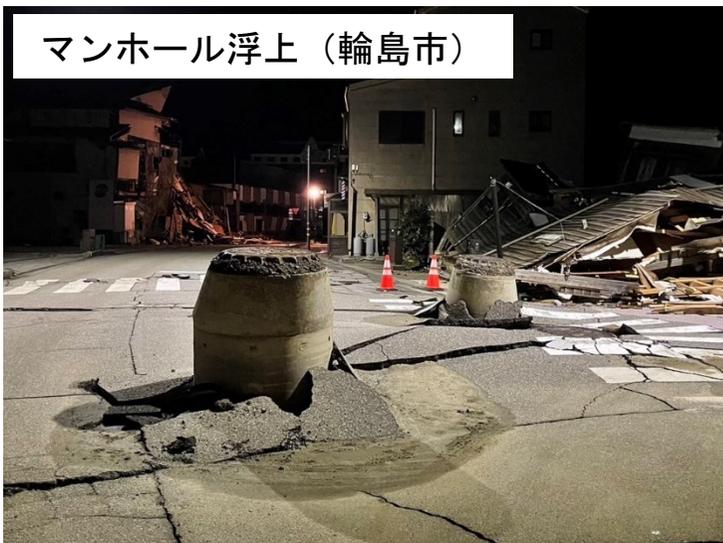
- マンホール浮上により下水管路の破損やたわみ等が発生するとともに、交通障害が発生。
- マンホール浮上防止対策を実施した箇所では、効果が発揮された。

マンホール浮上（輪島市）

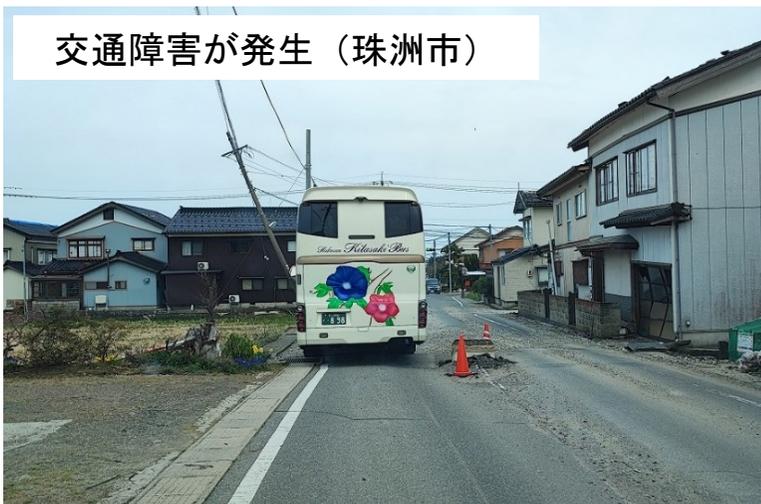
交通障害が発生（珠洲市）

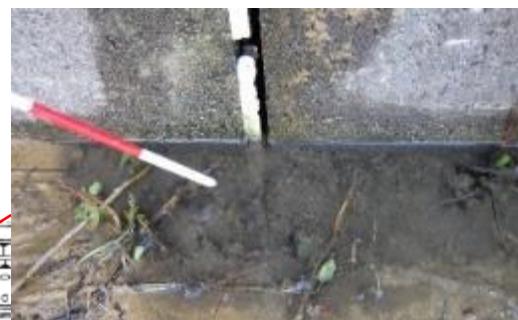
- 輪島市門前水質管理センターは1系がH7供用(旧指針)、2系はH16供用(新指針)の施設。1系も2系も杭基礎。
- 旧指針で設計された1系では、OD槽で目地のズレ、最終沈澱池で躯体の傾きが発生
- 新指針で設計された2系では、被害が発生していないことから、L2地震動に対して耐震効果があったことを確認

1系OD槽目地の隙間・ズレによる汚水の漏れ

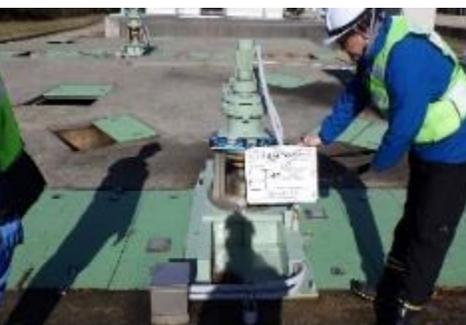
1系終沈が傾斜(1.1度)
掻き寄せ機の傾きにより運転停止中

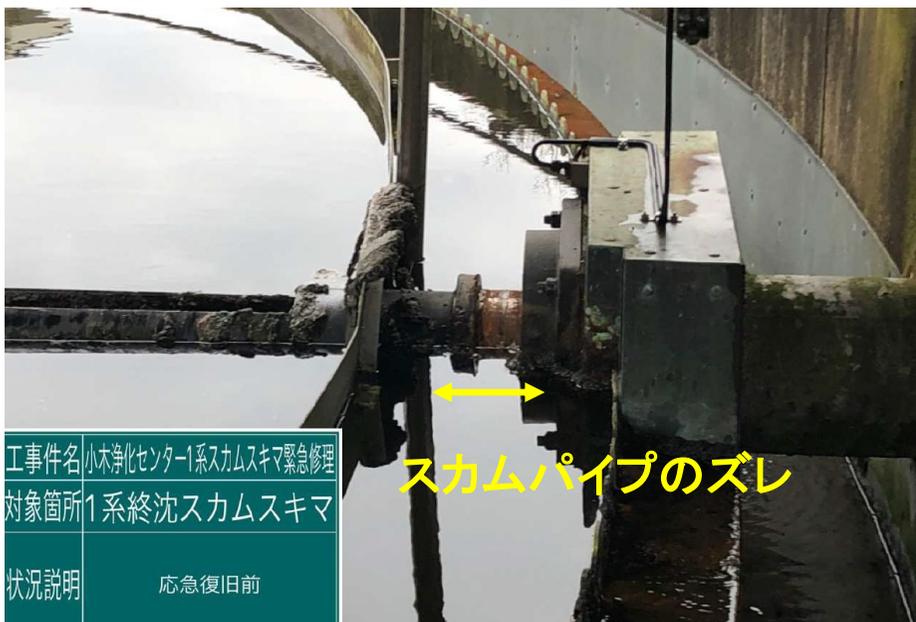
能登町小木浄化センター

- 地震動による被害は沈澱池の掻き寄せ機の不具合やポンプの脱落など6施設で発生。
- いずれも被害は軽微であり、応急対応などによって処理機能を早期に確保。
