# 上下水道施設の被害状況 について

# 令和6年能登半島地震に伴う上下水道施設の対応状況

令和6年5月8日  
13:00時点

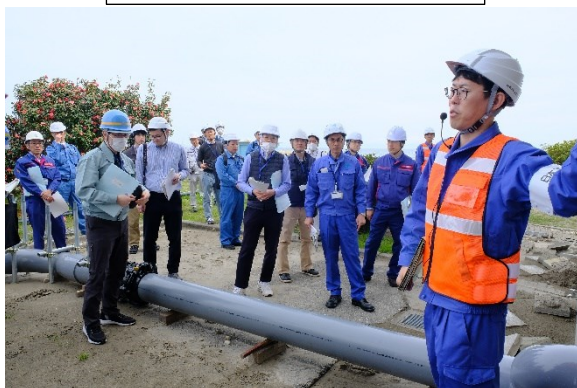
広範囲で下水管内滞水の要因となった処理場直結の圧送管被災現場

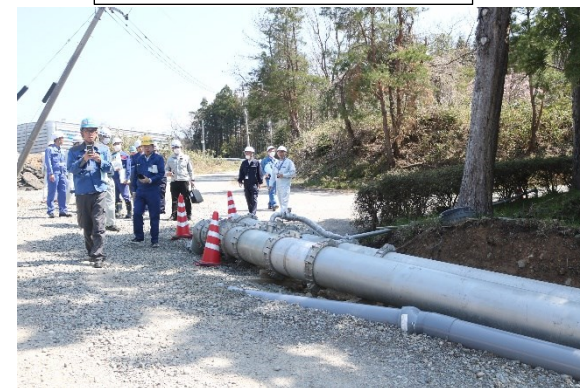
広範囲の断水が生じた配水池への送水管の破損現場

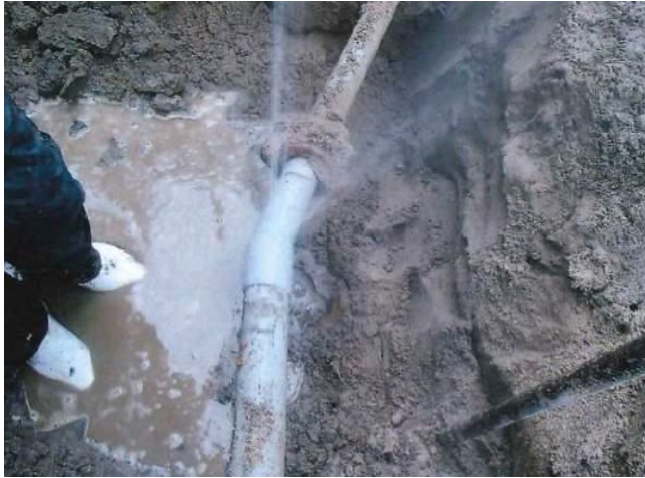
塩ビ管ベンド割れ(新潟県新潟市)

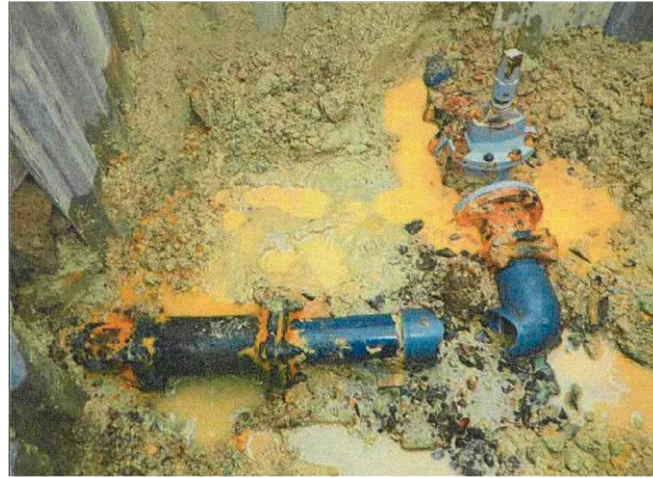
塩ビ管ベンド割れ(石川県珠洲市)

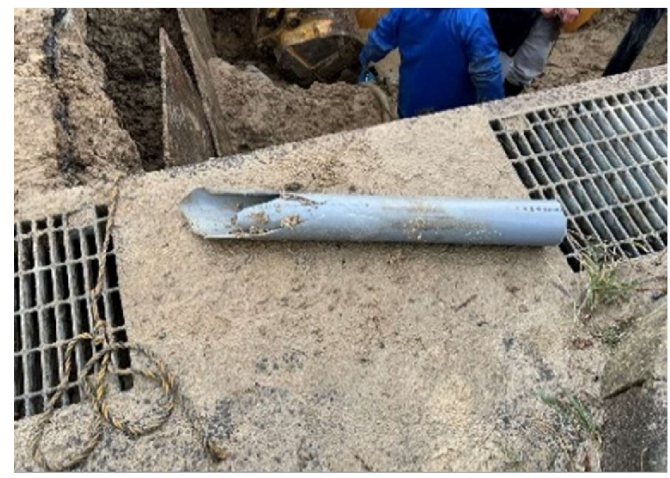
塩ビ管の割れ(石川県中能登町)

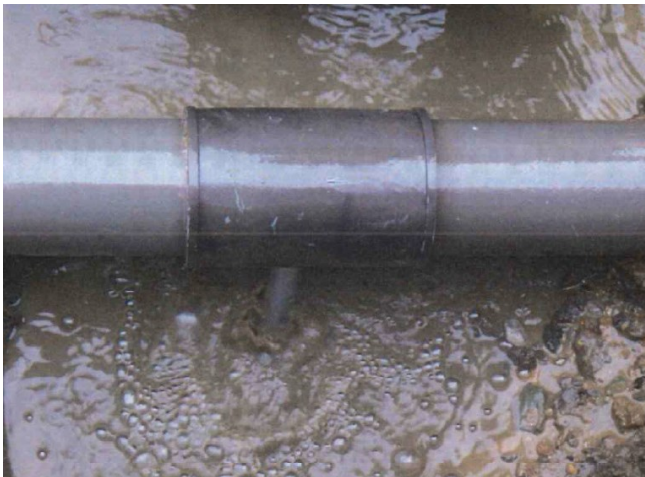
塩ビ管直管割れ(新潟県新潟市)

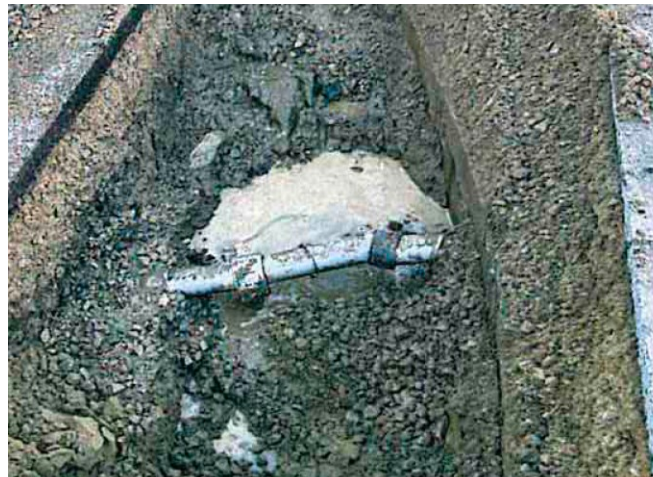
SP管体破損(石川県羽咋市)

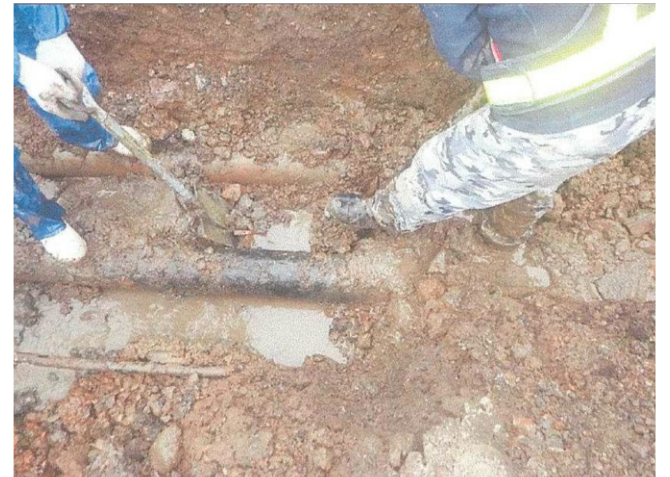
DIP(A)管体割れ(石川県珠洲市)

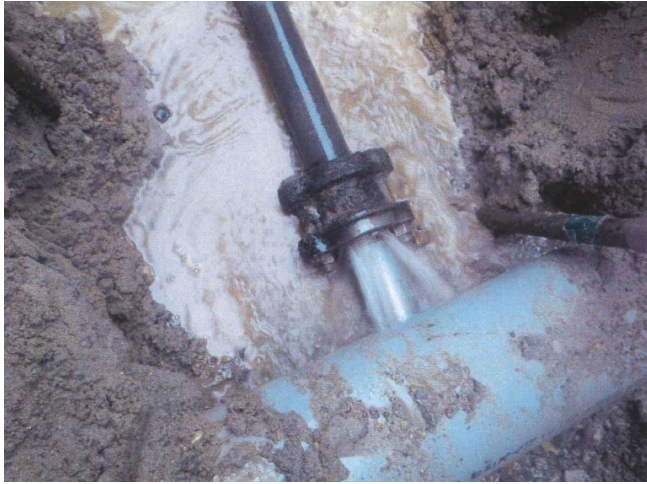
SP継手部の抜け(新潟県新潟市)

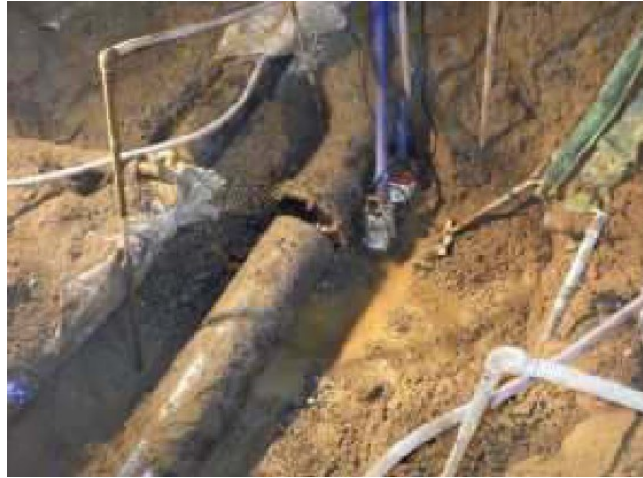
DIP(A)継手部抜け(新潟県柏崎市)

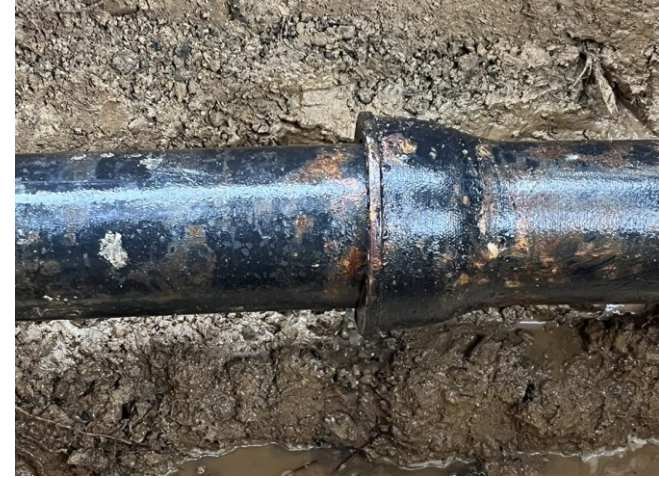
DIP(T)継手部抜け(石川県穴水町)

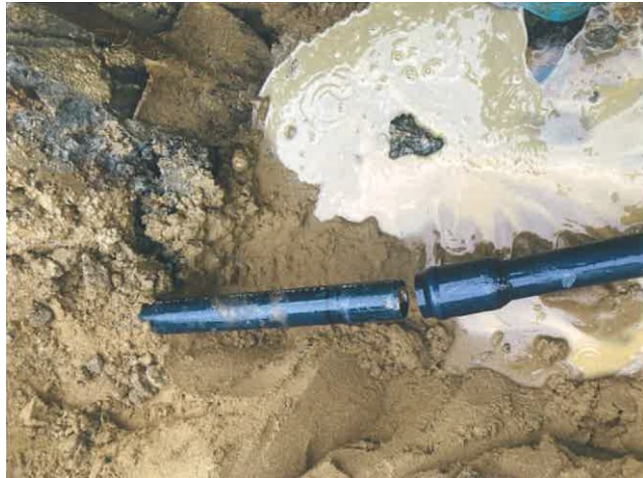
HIVP継手部抜け(石川県津幡町)

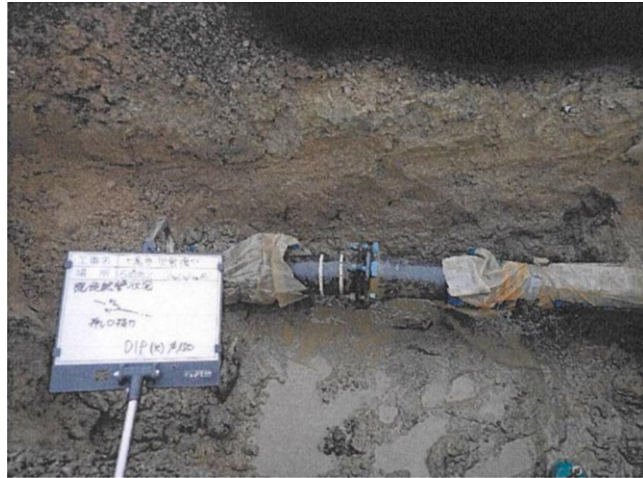
DIP継手部漏水(石川県七尾市)

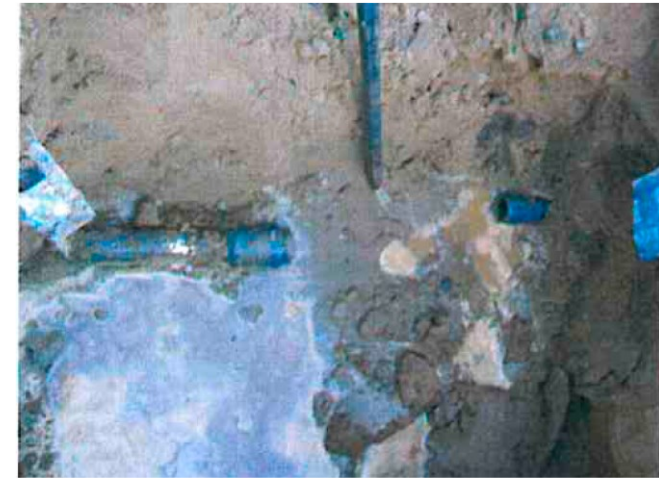
HIVP継手部抜け(石川県羽咋市)

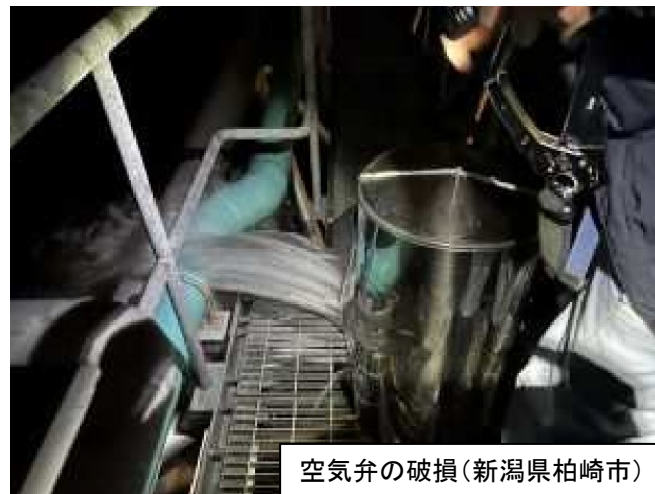
空気弁の破損(新潟県柏崎市)

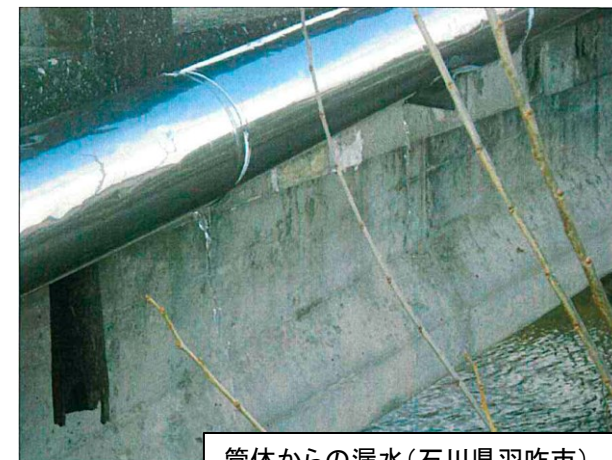
管体からの漏水(石川県羽咋市)

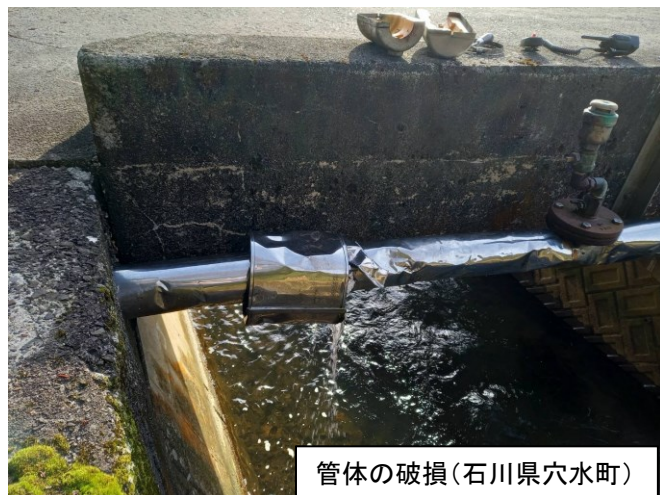
管体の破損(石川県穴水町)

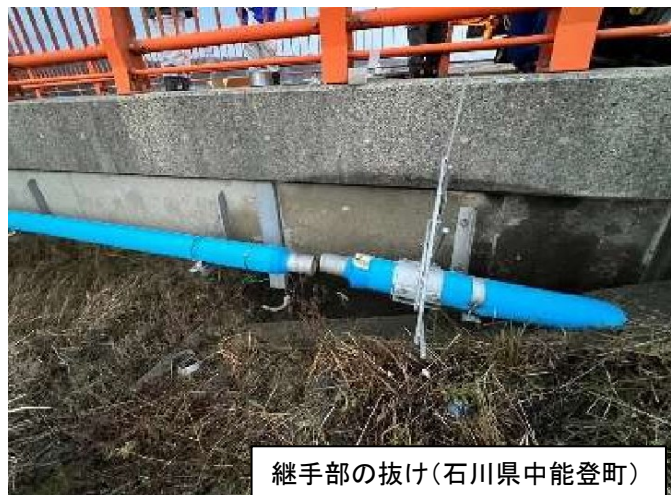
継手部の抜け(石川県中能登町)

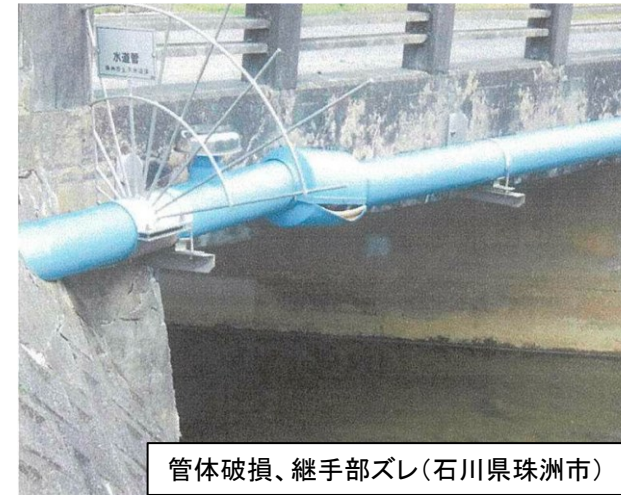
管体破損、継手部ズレ(石川県珠洲市)

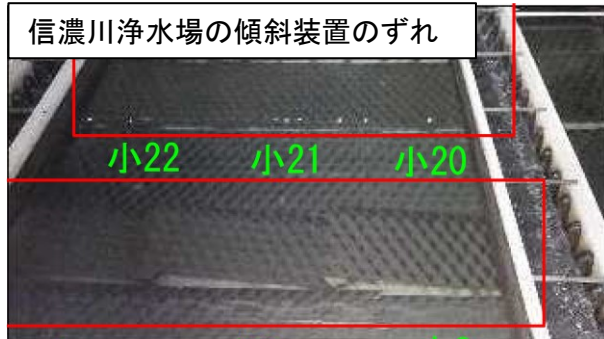
| 施設名 | 被害箇所 | 被害状況 |
|---|---|---|
| 信濃川<br>浄水場 | 沈澱池の<br>傾斜装置 | 地震によりずれ、隙間<br>が発生。 |

信濃川浄水場の傾斜装置のずれ

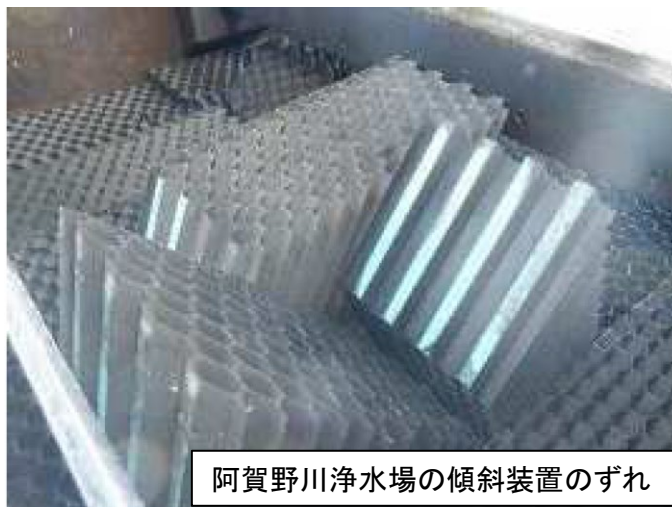
| 施設名 | 被害箇所 | 被害状況 |
|---|---|---|
| 阿賀野川<br>浄水場 | 沈澱池の<br>傾斜装置 | 地震によりずれ、隙間<br>が発生。 |

阿賀野川浄水場の傾斜装置のずれ

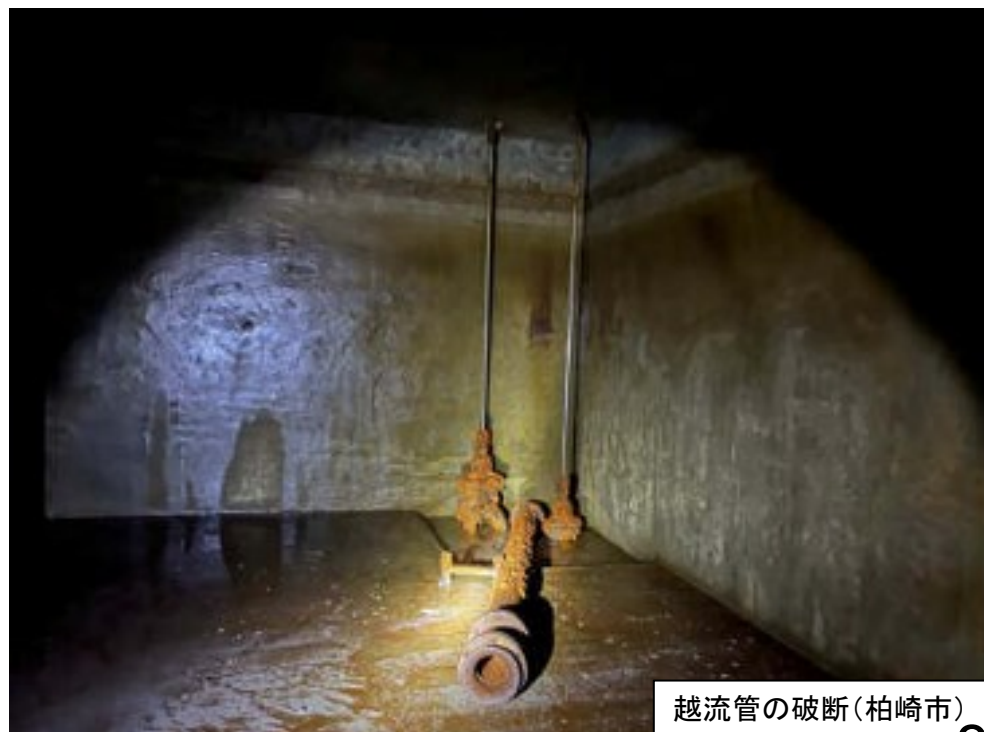
| 施設名 | 被害箇所 | 被害状況 |
|---|---|---|
| 荒浜配水池 | 排泥管（越流管）<br>φ150立上り部 | フランジ継手部破断に<br>よる漏水 |
| 大沢配水池 | 排泥管（越流管）<br>φ150立上り部 | フランジ継手部破断に<br>よる漏水 |

越流管の破断(柏崎市)

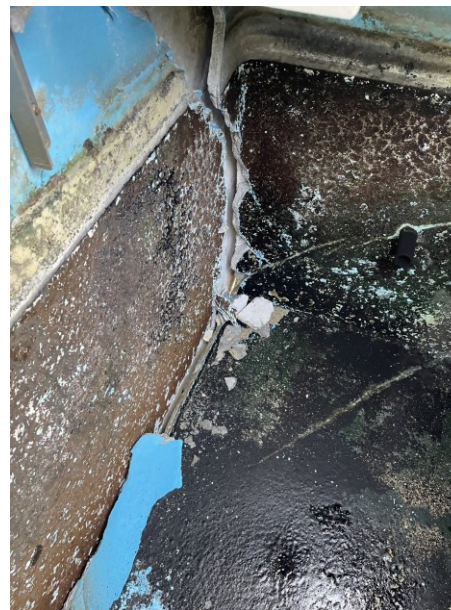
宝立浄水場沈澱池の躯体ひび割れ

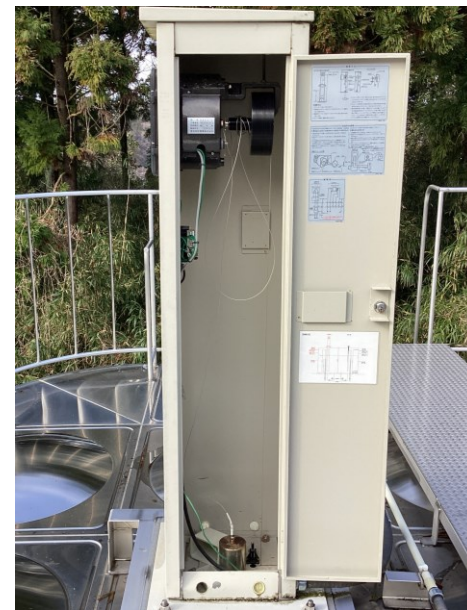
狼煙配水池フロート式水位計の損傷

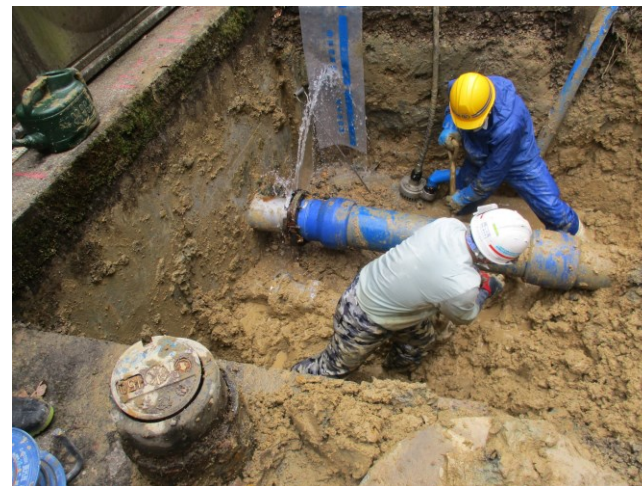
若山配水池流出管の漏水

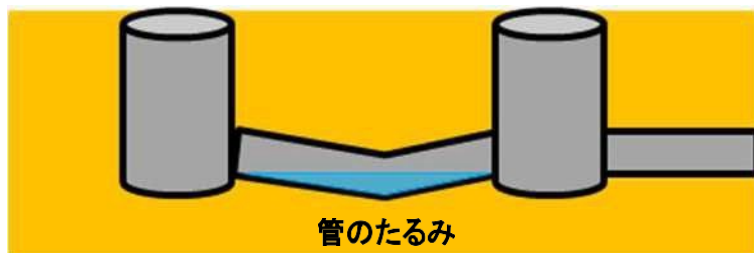
管のたるみで不具合があるものの流下機能あり

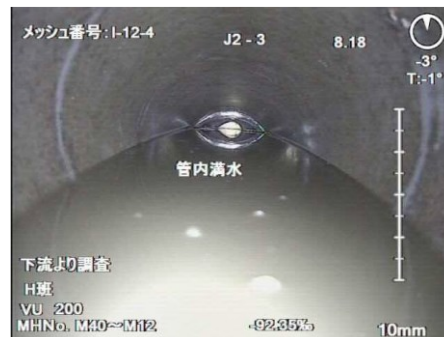
管内滞水(七尾市)

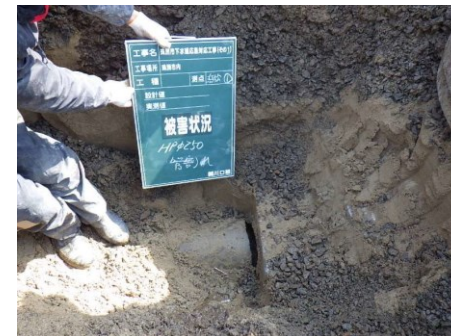
破断(珠洲市)

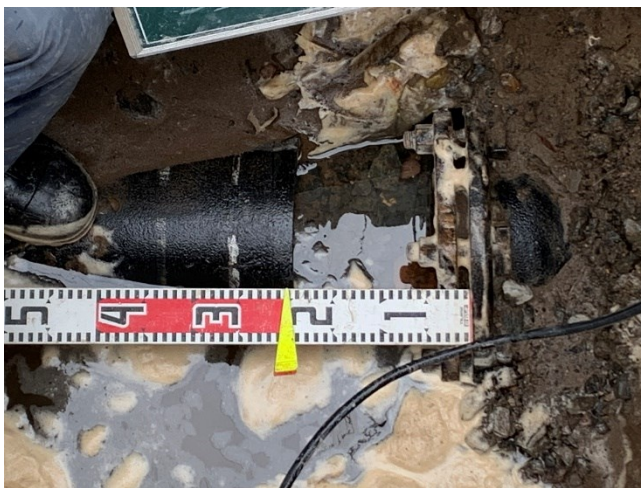
○耐震化がされていない熊谷ポンプ場から珠洲市浄化センターへの圧送管（重要な幹線等）が被災し、仮設圧送管を布設する応急工事を実施（珠洲市）

既設圧送管 破損状況写真

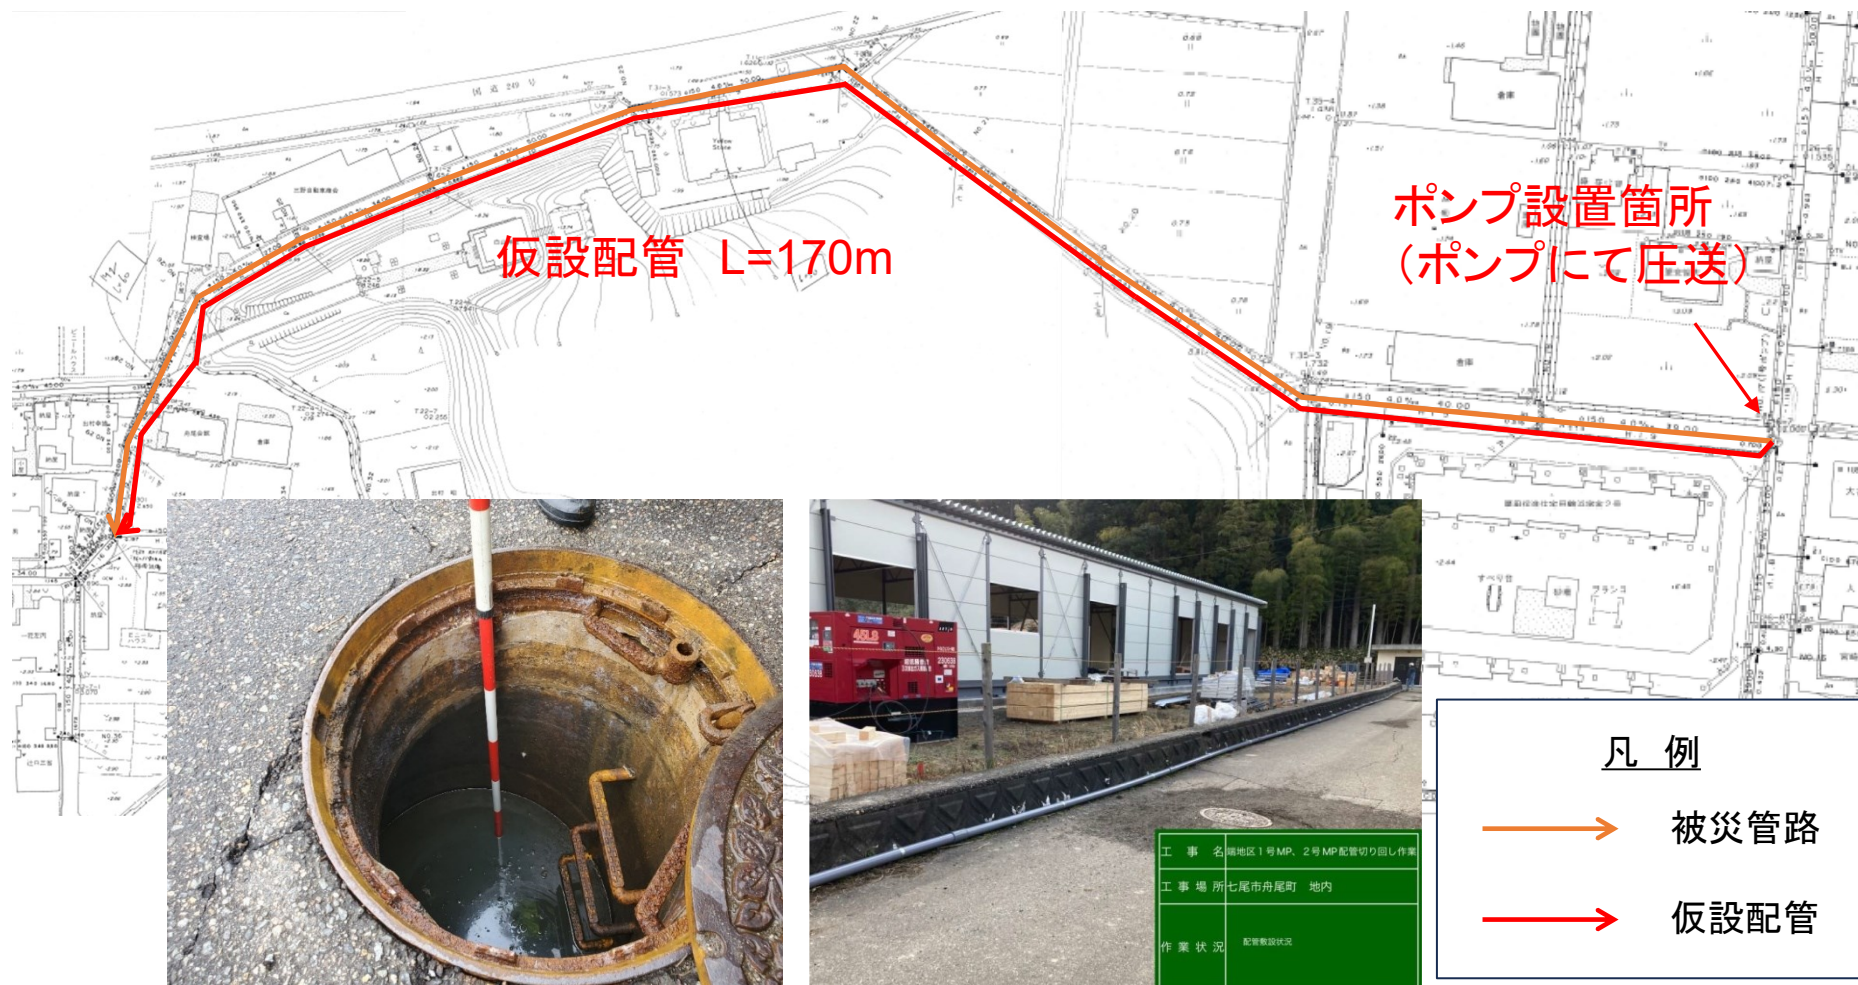
○耐震化がされていない管路(重要な幹線等)が被災し、仮設配管やポンプの設置による応急工事を実施(七尾市)

管路滞留状況

仮設配管状況

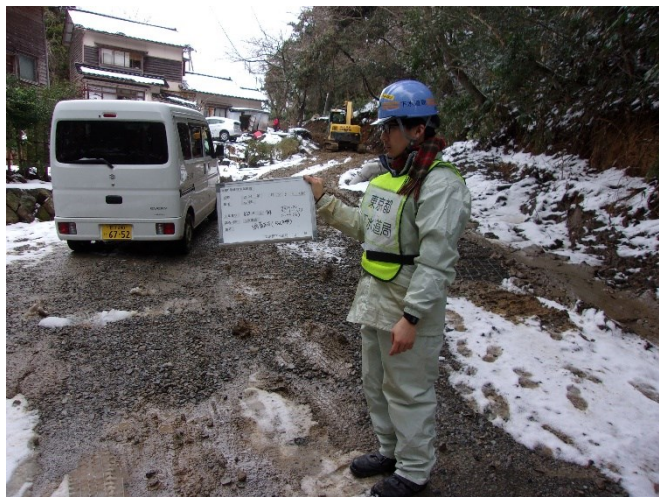
○土砂崩れにより管路(重要な幹線等)に被害が発生したため、仮設配管を敷設する応急工事を実施(輪島市)

土砂崩れにより調査不可(人孔不明)

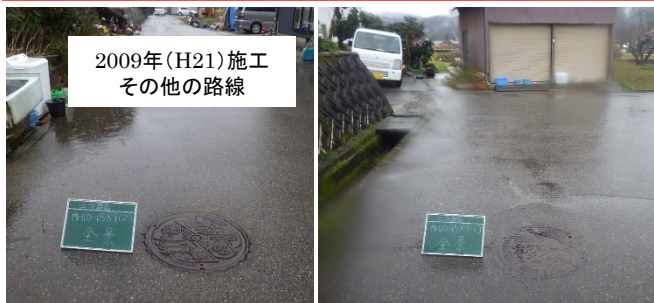
現行指針による設計・施工  
液状化なしであるが、管きよ破損  
流下機能は確保

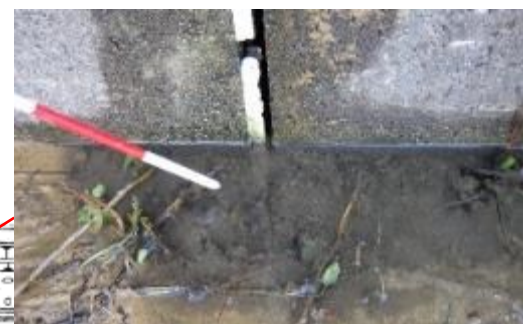
- 輪島市門前水質管理センターは1系がH7供用(旧指針)、2系はH16供用(新指針)の施設。1系も2系も杭基礎。
- 旧指針で設計された1系では、OD槽で目地のズレ、最終沈澱池で躯体の傾きが発生
- 新指針で設計された2系では、被害が発生していないことから、L2地震動に対して耐震効果があったことを確認

1系OD槽目地の隙間・ズレによる汚水の漏れ

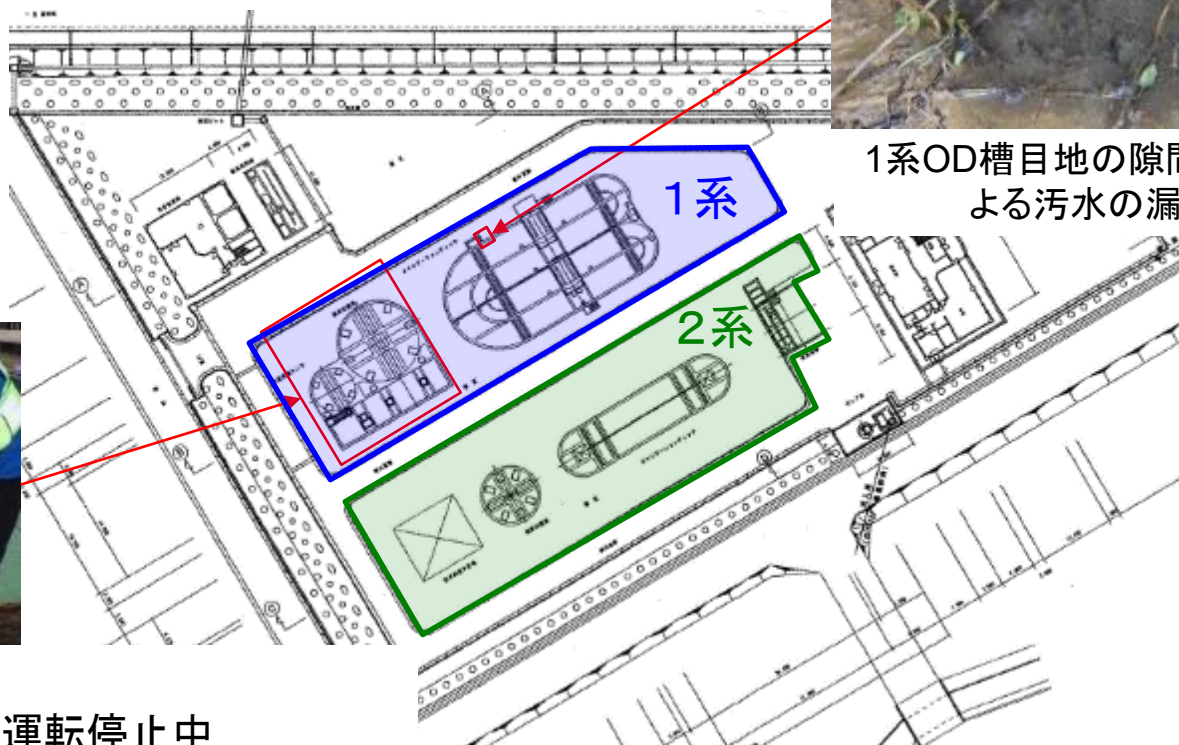
1系終沈が傾斜(1.1度)

掻き寄せ機の傾きにより運転停止中

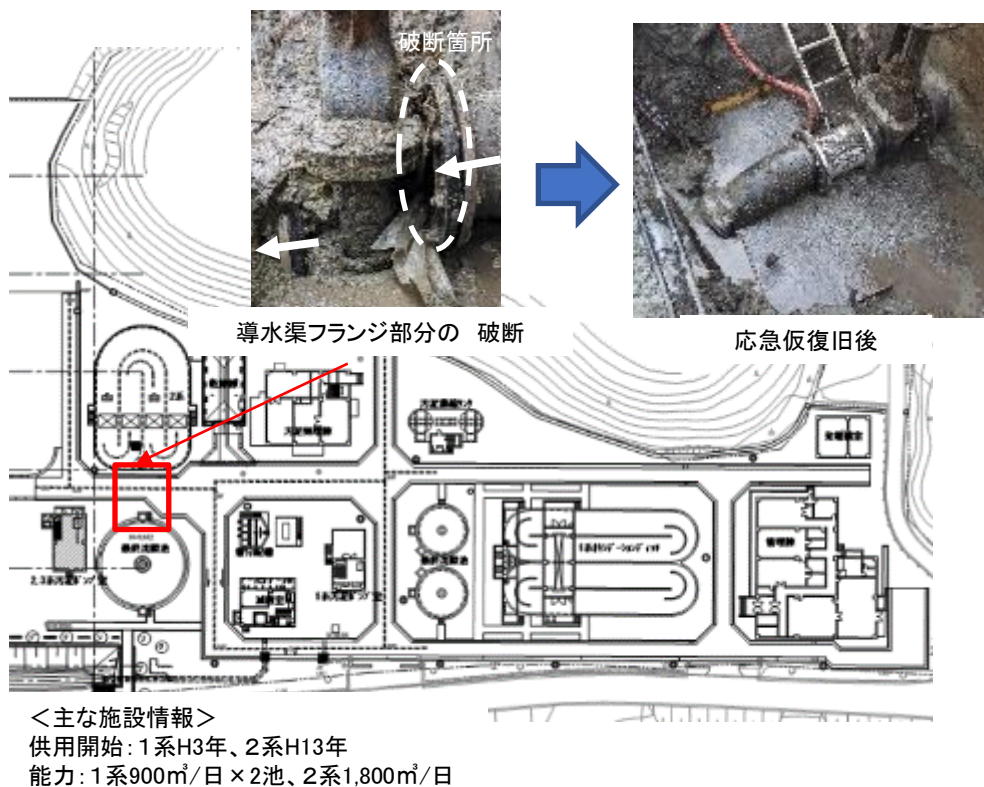
珠洲市浄化センター

○液状化により、新指針で設計した施設においても、導水渠のフランジ部分の破断などにより被害が発生したが、局所的な被害であったため、応急対応で早急に復旧し機能を確保。

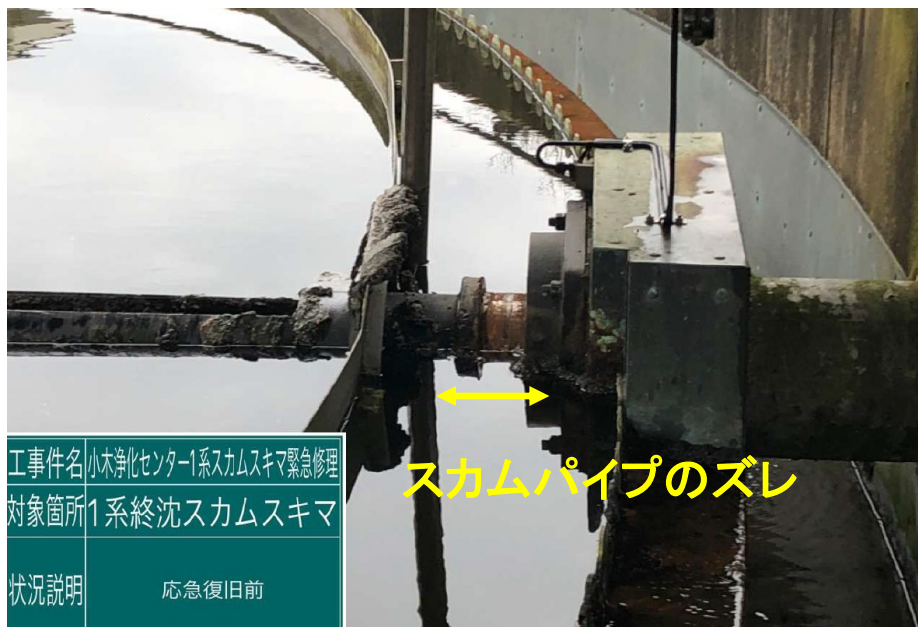
能登町小木浄化センター

- 地震動による被害は沈澱池の掻き寄せ機の不具合やポンプの脱落など6施設で発生。
- いずれも被害は軽微であり、応急対応などによって処理機能を早期に確保。

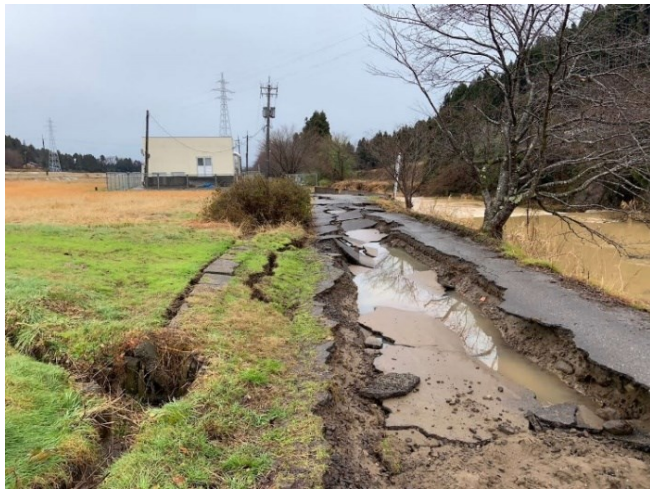
○耐震化未実施等により、浄水場や配水池、処理場に直結する管路など、上下水道システムの基幹施設が被災したことにより、広範囲での断水や下水管内の滞水が発生するとともに、復旧の長期化を生じさせた。

水源から浄水場にする導水管の被災（珠洲市宝立浄水場の導水管）

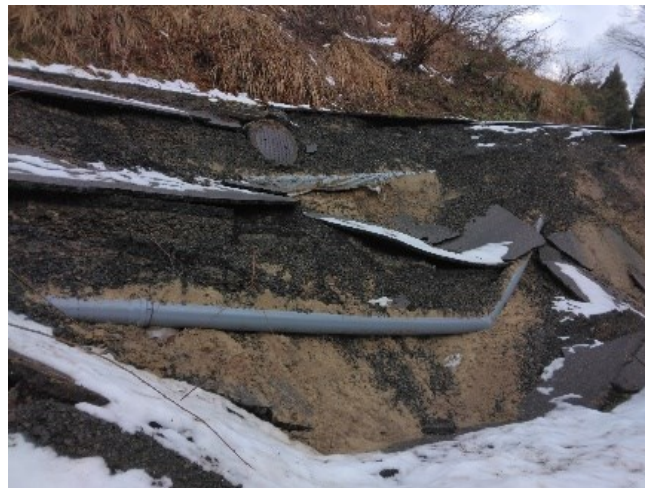
水道水を配水する拠点となる配水池に送る送水管の被災（輪島市送水管）

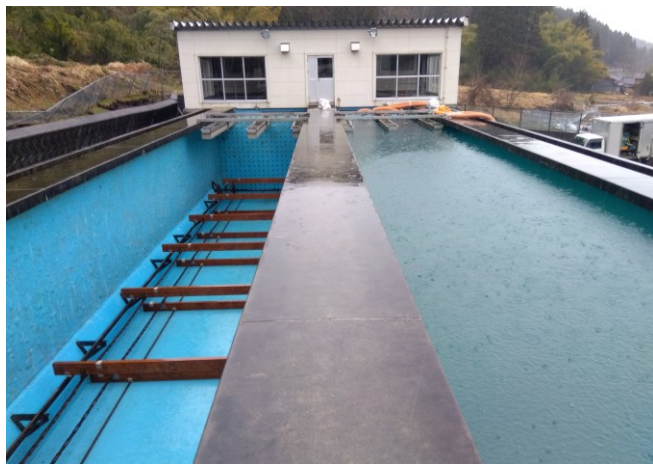
水道水をつくる浄水場の被災（珠洲市宝立浄水場の沈澱池）

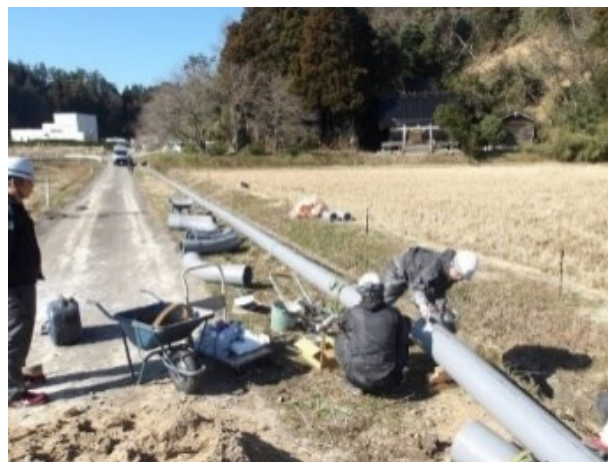
区域の下水を集約し処理場に送る圧送管の被災（珠洲市熊谷ポンプ場からの圧送管）

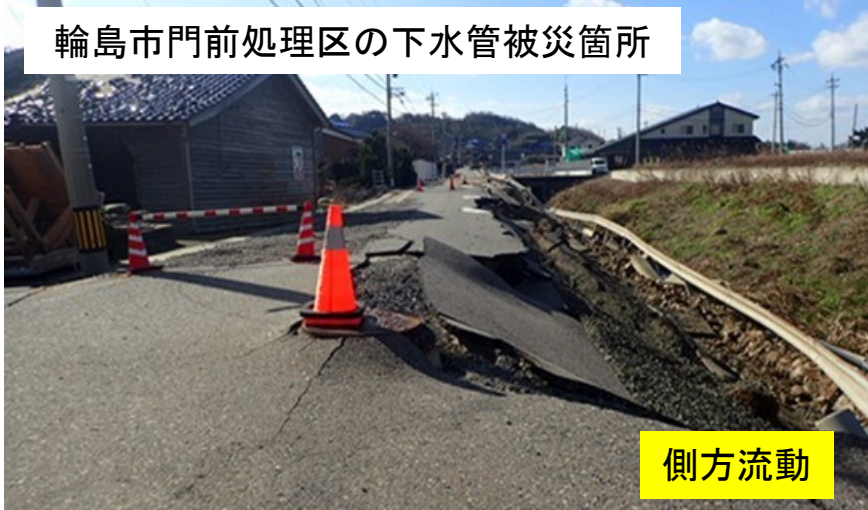
輪島市門前処理区の下水管被災箇所

○耐震化実施済みであっても、地盤自体の崩落等が発生した箇所では、管路の破損などの被害が発生

側方流動

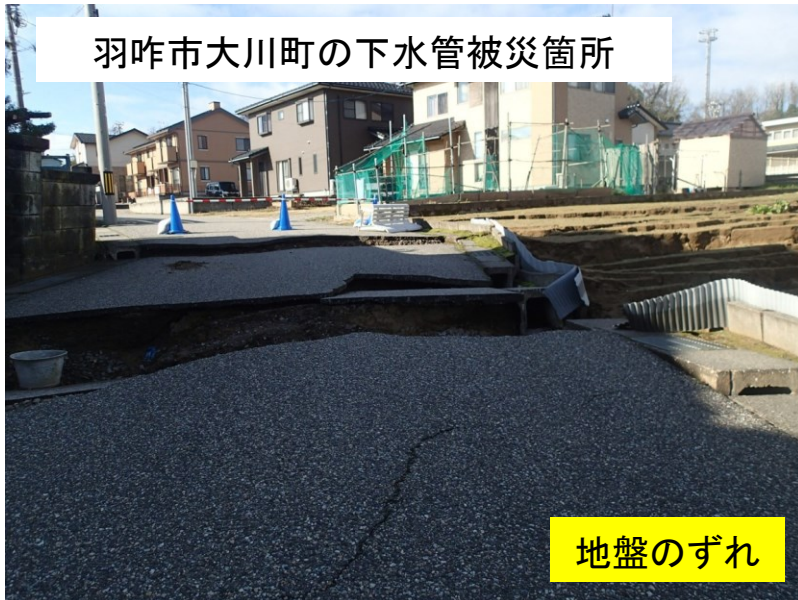
羽咋市大川町の下水管被災箇所

地盤のずれ

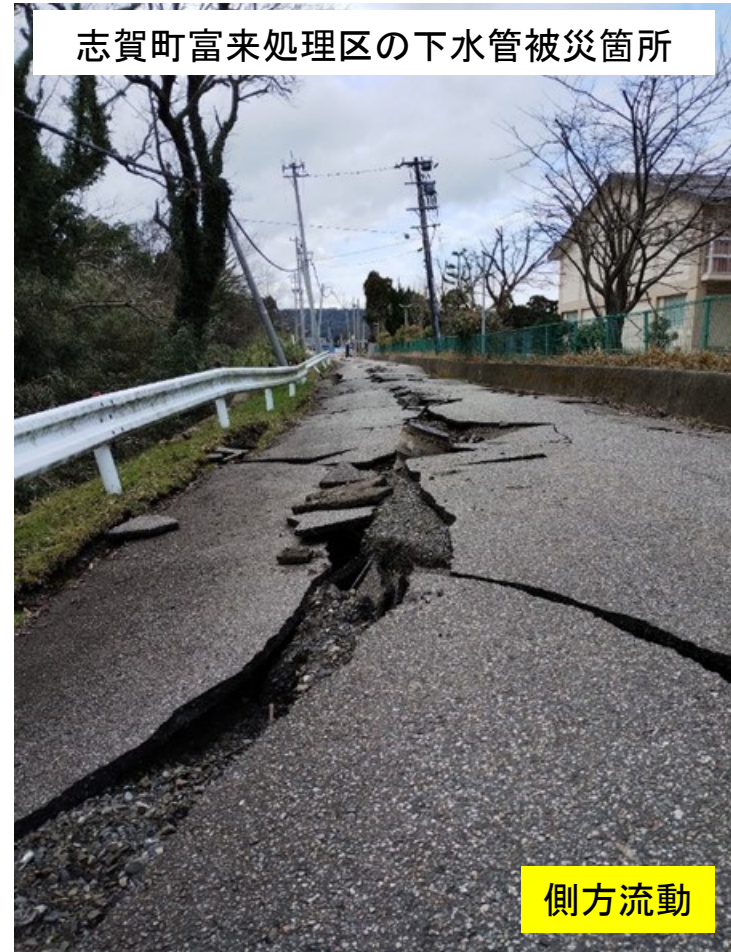
志賀町富来处理区の下水管被災箇所

側方流動

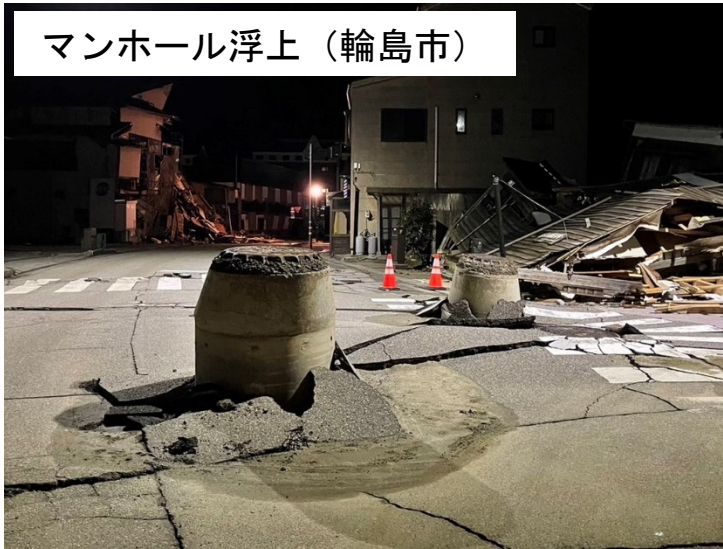
- マンホール浮上により下水管路の破損やたわみ等が発生するとともに、交通障害が発生。
- マンホール浮上防止対策を実施した箇所では、効果が発揮された。

マンホール浮上（輪島市）

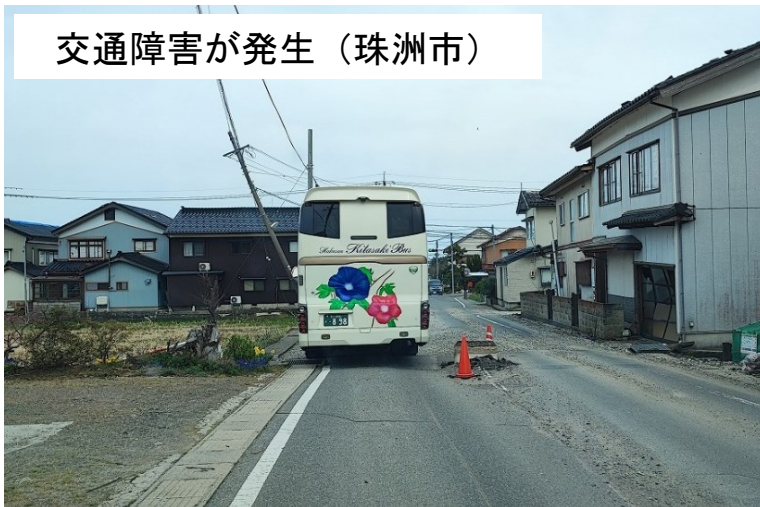
交通障害が発生（珠州市）

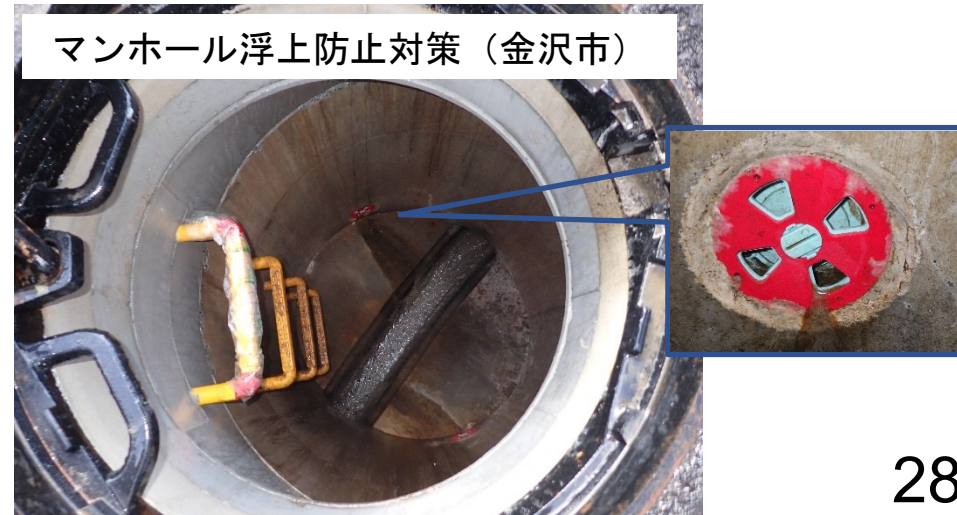
マンホール浮上防止対策（金沢市）
