# 上下水道施設の被害状況 について

# 令和6年能登半島地震による断水状況

# 令和6年能登半島地震に伴う浄水場の被害状況(石川県)

# 令和6年能登半島地震に伴う下水道施設の被害状況(石川県)

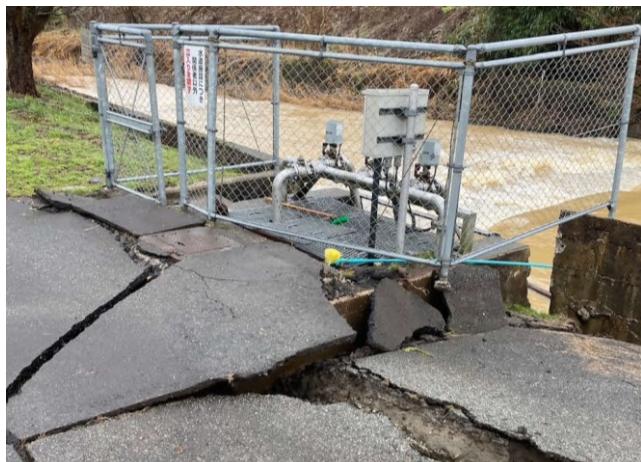
- 浄水場では、取水施設の停止、導水管破損、浄水場の場内配管の破損等により機能停止となった施設が多数発生した。
- 珠洲市宝立浄水場においては、2系列のうち、非耐震であった1系列が機能停止となり、可搬式浄水装置を設置し応急復旧を行った。

【被害状況】珠洲市宝立浄水場（取水口）

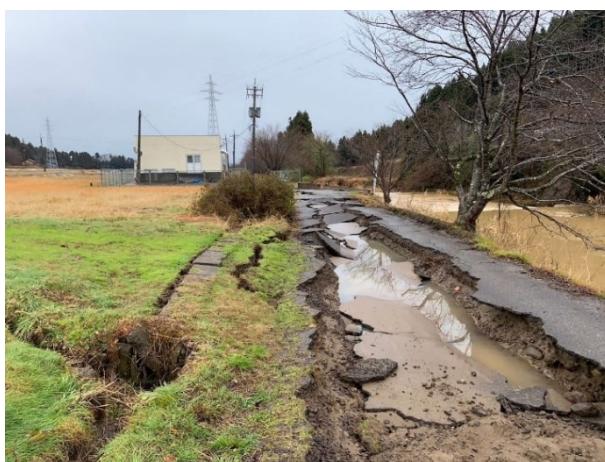
【被害状況】珠洲市宝立浄水場（導水管）

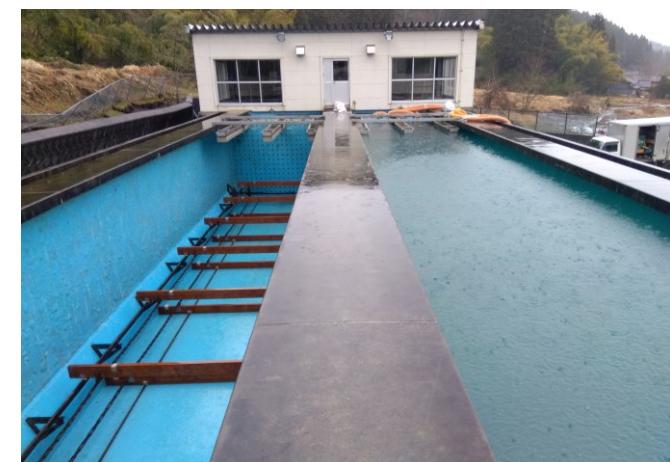
【被害状況】珠洲市宝立浄水場（沈殿池）

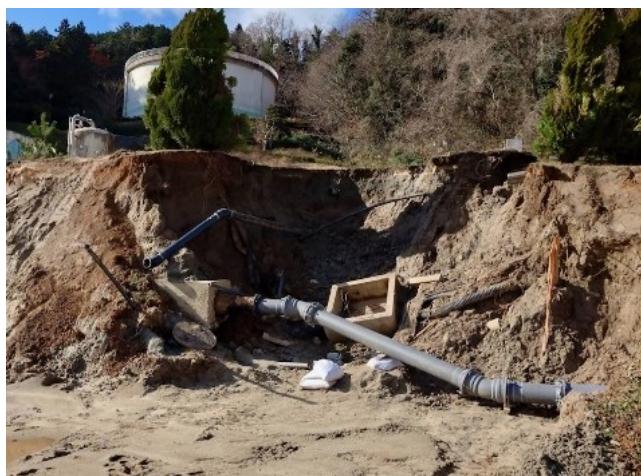
【被害状況】七尾市岩屋浄水場（場内配管損傷）

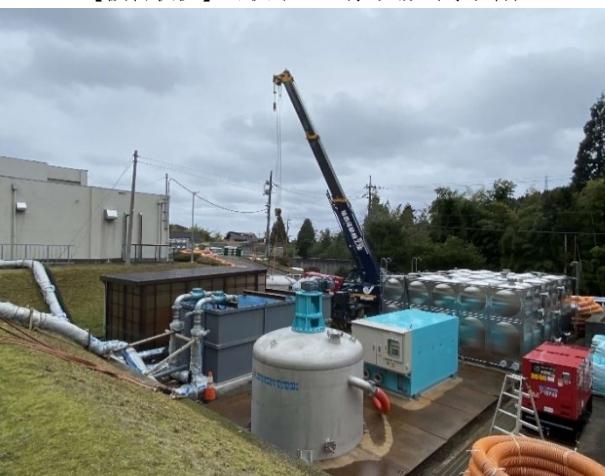
【応急復旧】珠洲市宝立浄水場（可搬式浄水装置）

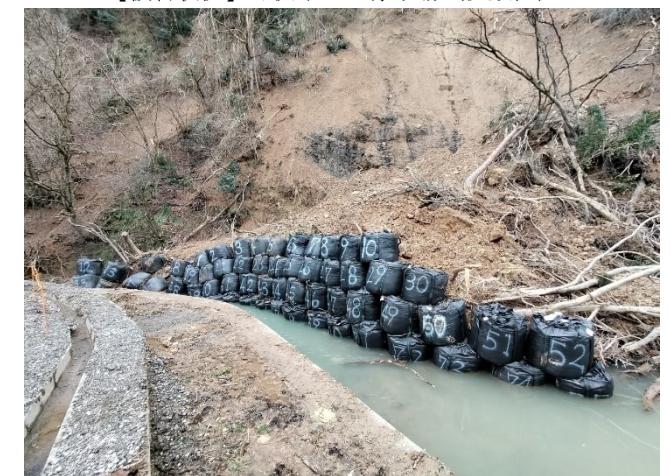
【応急復旧】珠洲市大谷浄水場（河道仮復旧）

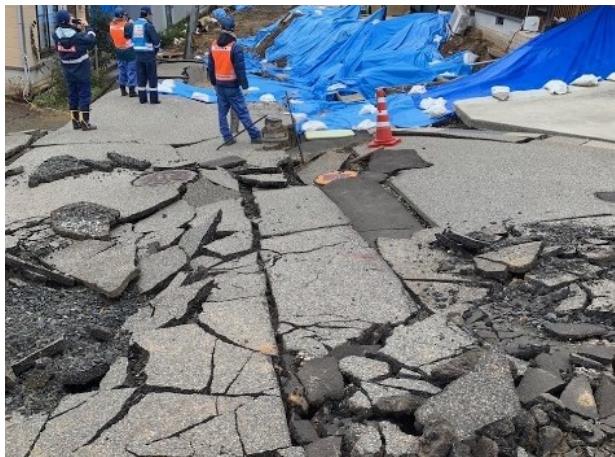
能登町 水道管損傷

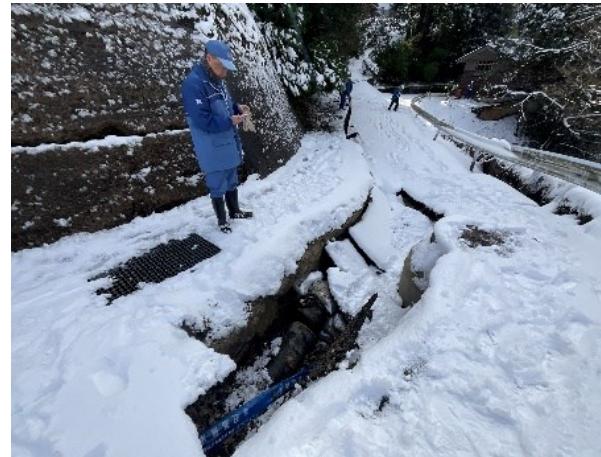
- 斜面崩壊に伴う管路流出、非耐震管の被害が多く発生。基幹管路(特に導水・送水管)の壊滅的な被害により、応急給水の確保が困難となり、漏水調査が大幅に遅れる要因となった。
- 輪島市内では、NS形ダクタイル鋳鉄管(耐震継手管)が損傷したが、当該箇所は大規模な斜面崩壊部であった。

輪島市 送水管損傷

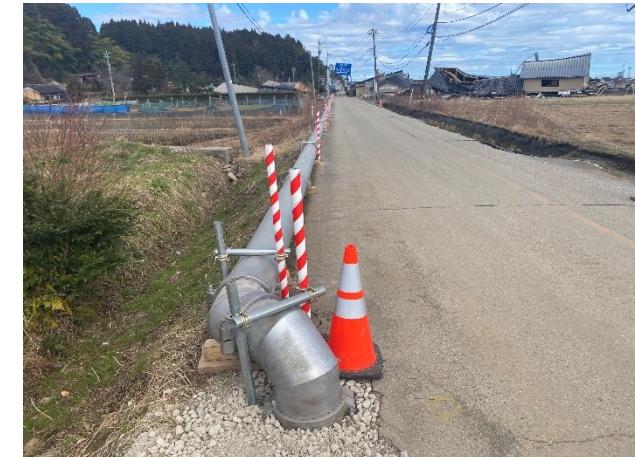
珠洲市 送水管復旧

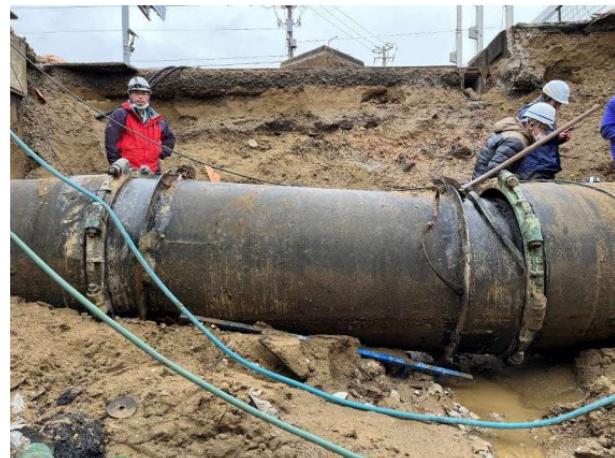
七尾市 送水管損傷

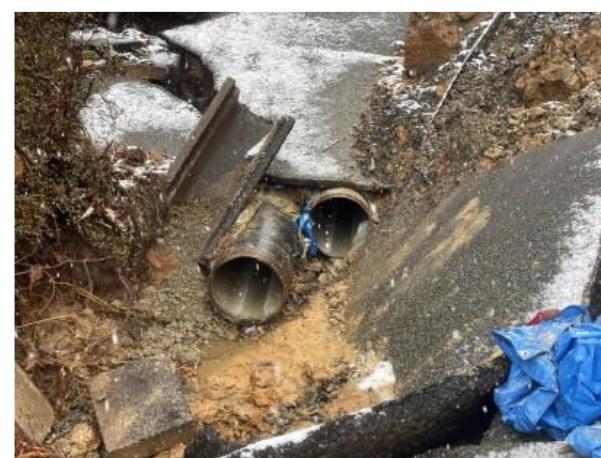
輪島市 送水管損傷

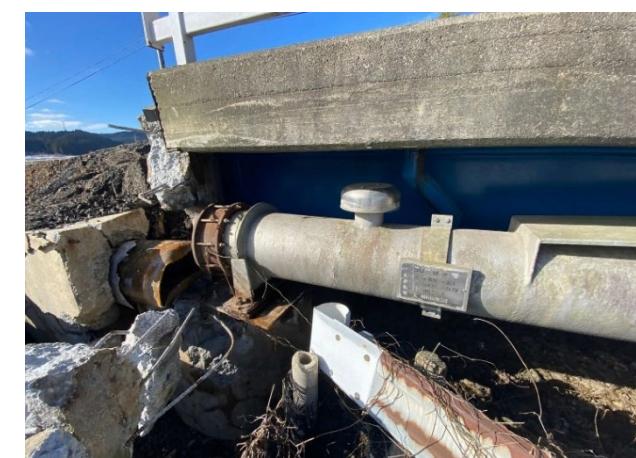
珠洲市 水管橋損傷

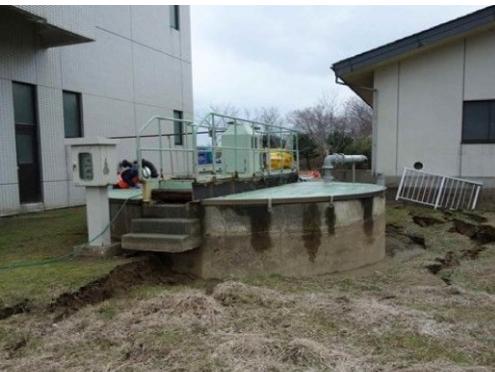
重力濃縮槽浮上り(羽咋市羽咋T)

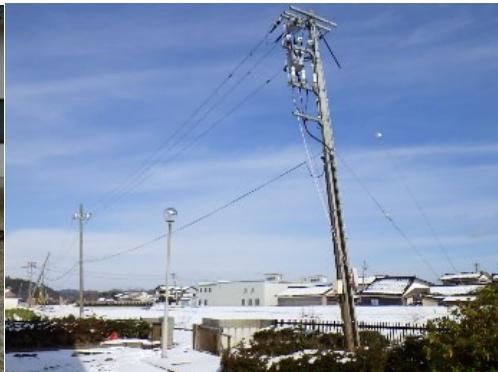
引込柱傾斜(珠洲市熊谷P)

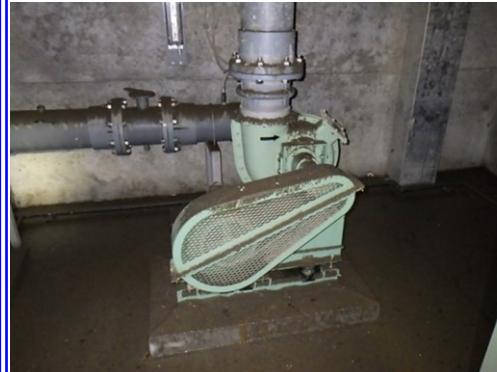
地下階での機器部水没(珠洲市野々江P)

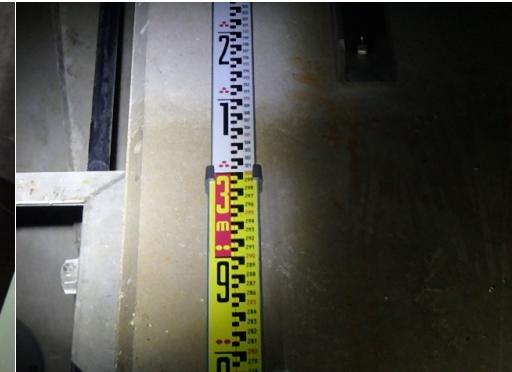
地下浸水レベル(輪島堀町)  
(地下1階床上+2.99m)

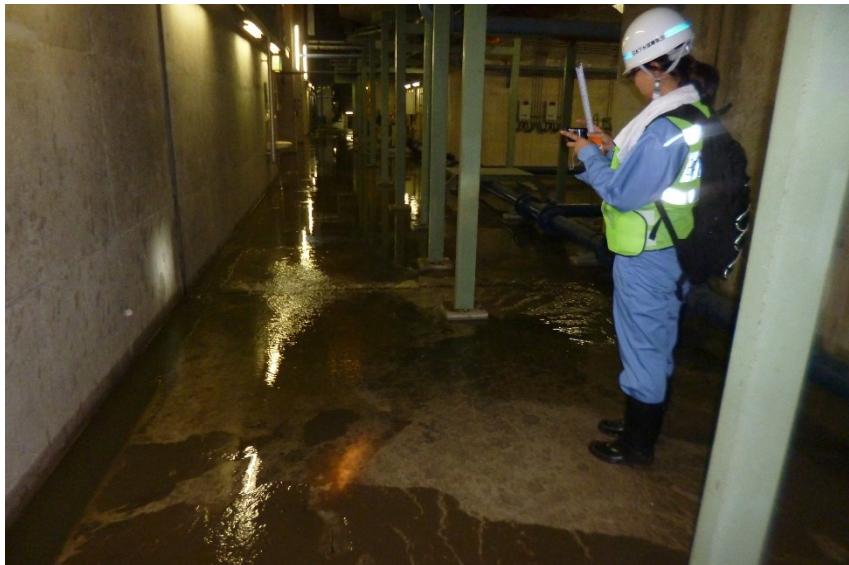
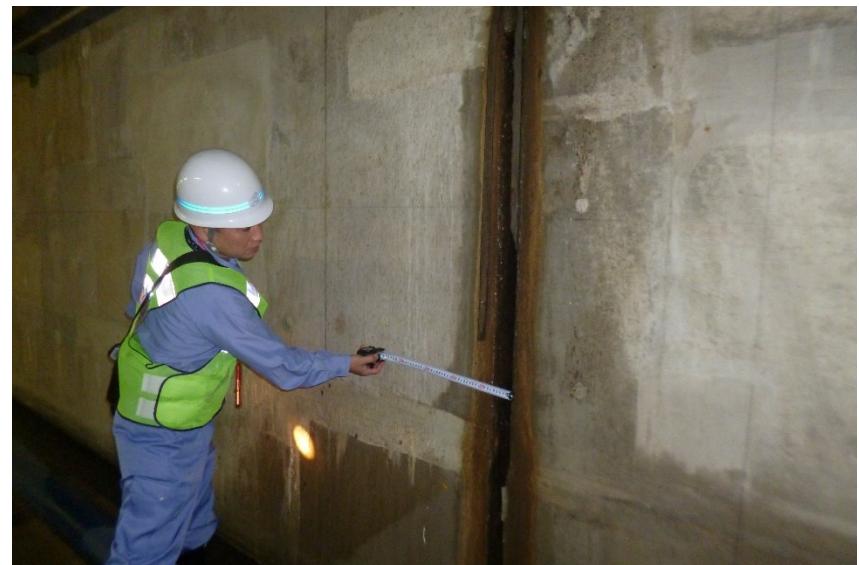
反応タンク継ぎ目部破損による漏水

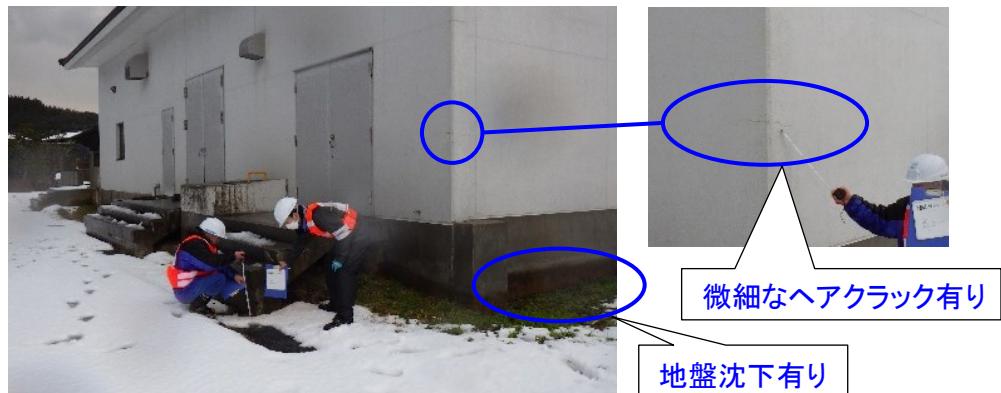
<消毒: 塩素混合池>

耐震化済み施設である塩素混合池においては、地盤沈下は見られるものの、建物に大きな被害は見られない。

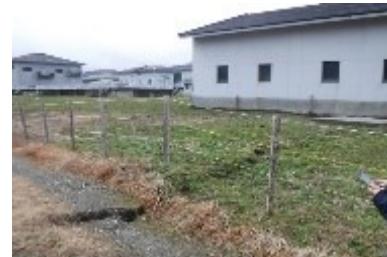
<その他: 放流渠>

耐震化済み施設である放流渠においては、地上部で地割れが発生しているものの、放流渠に損傷は見られない。

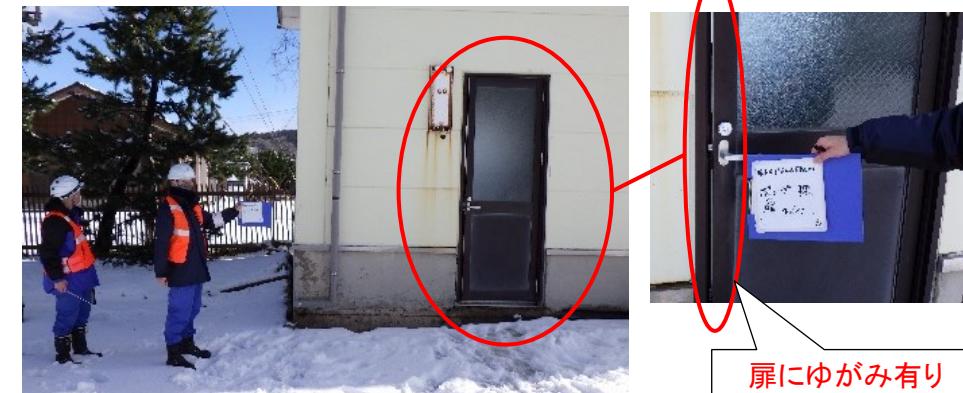
<揚水: ポンプ棟>

耐震化未実施の施設であるポンプ棟は、施設全体が傾斜し、損傷が見られる。

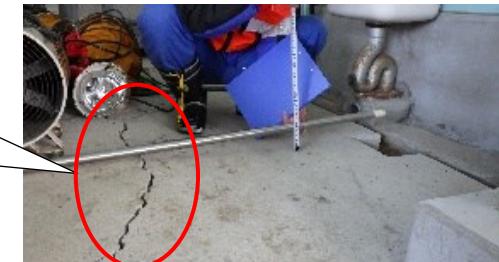
ポンプ棟の床には大きなひび割れ、段差が発生

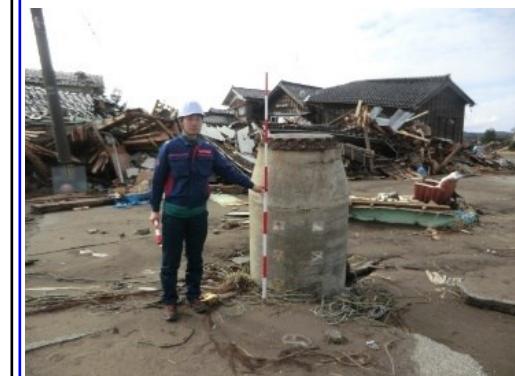
人孔浮上(珠洲市)

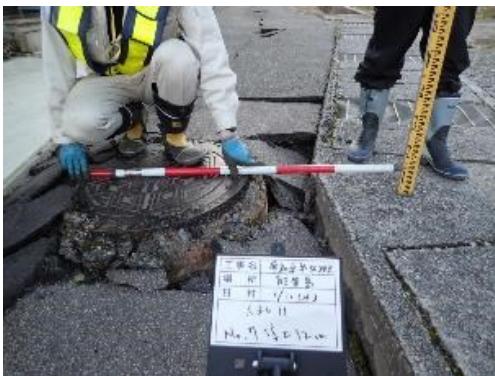
陥没(七尾市)

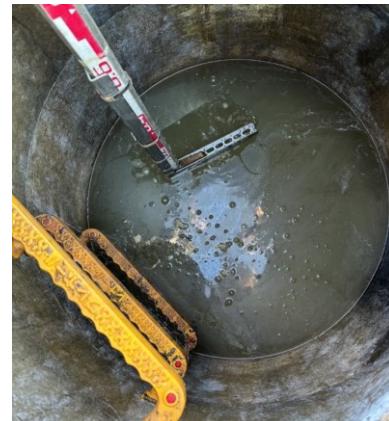
人孔内土砂閉塞(羽咋市)

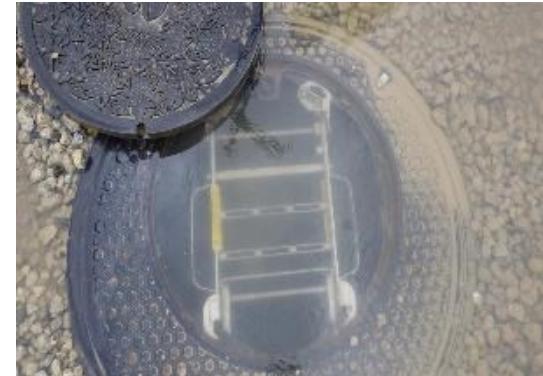
人孔内滯水(七尾市)

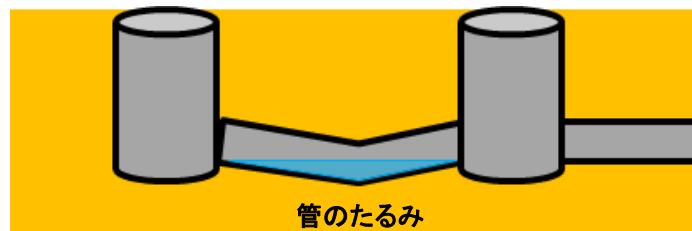
管のたるみで不具合があるものの流下機能あり

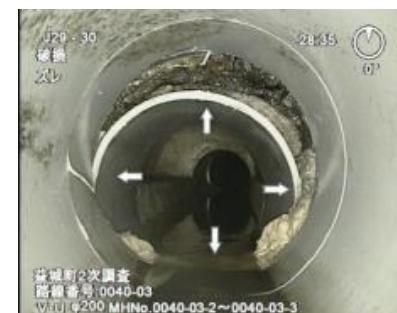
管のたるみで不具合があるものの流下機能あり

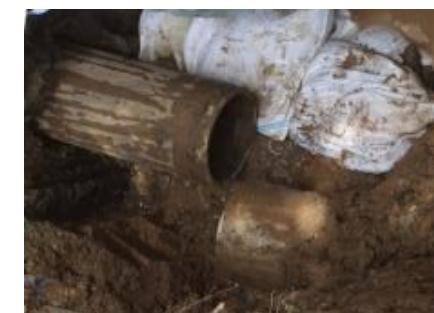
管の破断やすずれで流下機能なし(益城町の例)

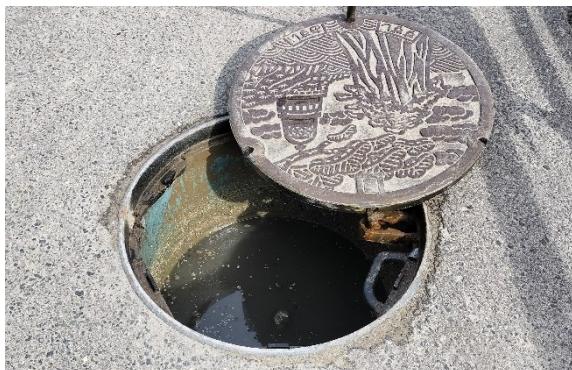
- 珠洲市において、管路の2次調査延長割合が大きい一因としては、熊谷ポンプ場から株洲市浄化センターに送水する圧送管（耐震化未実施）の被災によりポンプ稼働できず上流側污水管が広範囲に滞水したことが考えられる。

下水道管路の滯水状況

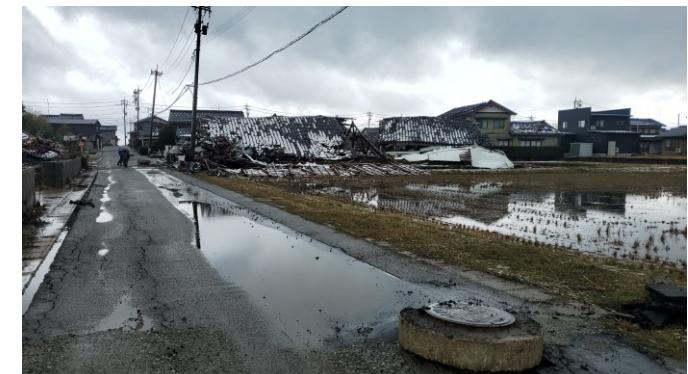
圧送管の破損が原因と想定される路面変状
