事務連絡
令和6年9月17日

国土交通省水管理・国土保全局
下水道事業課事業マネジメント推進室課長補佐

下水道工事における安全対策の徹底（その1）について （令和6年9月10日広島県広島市発注の工事に伴う死亡事故）

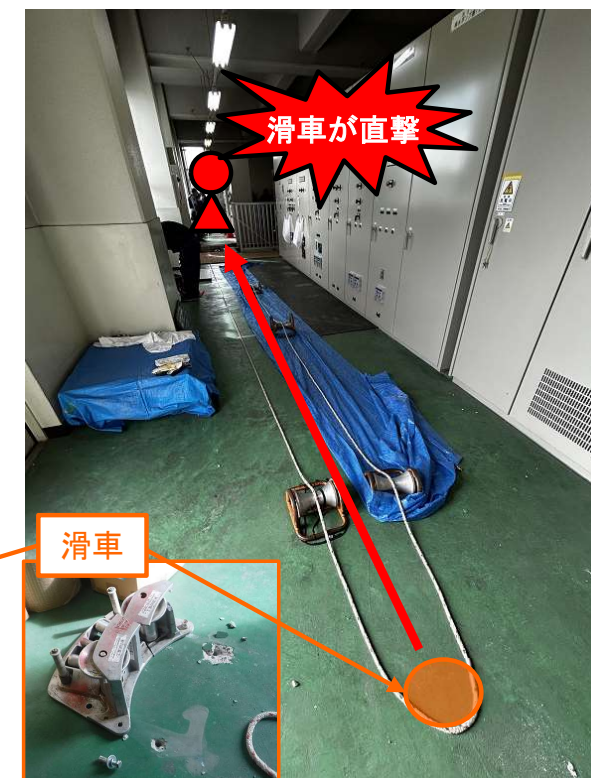
【状況写真】

- 発生日時： 令和6年9月10日(火) 午後1時47分頃
- 発生場所： 広島県広島市安芸区船越南 地内
(船越ポンプ場 2階電気室)
- 報道： あり
- 工事概要： 船越ポンプ場の電気設備の更新工事
- 事故内容： 電動ウインチにより、屋外のハンドホールから1階を経由し、2階電気室へのケーブル引込作業を行っていた。ケーブル取り回しのため、ウインチの向かい側約16mの床面に、アンカーボルト2本で滑車を固定し、これを經由させ引き込んでいたが、負荷に耐え切れずアンカーボルトが外れ、滑車がウインチ操作を行っていた作業員に直撃した。
通報を受けた救急隊により搬送されたが、死亡が確認された。

ケーブル引込用ロープによる張力で滑車が作業員に直撃

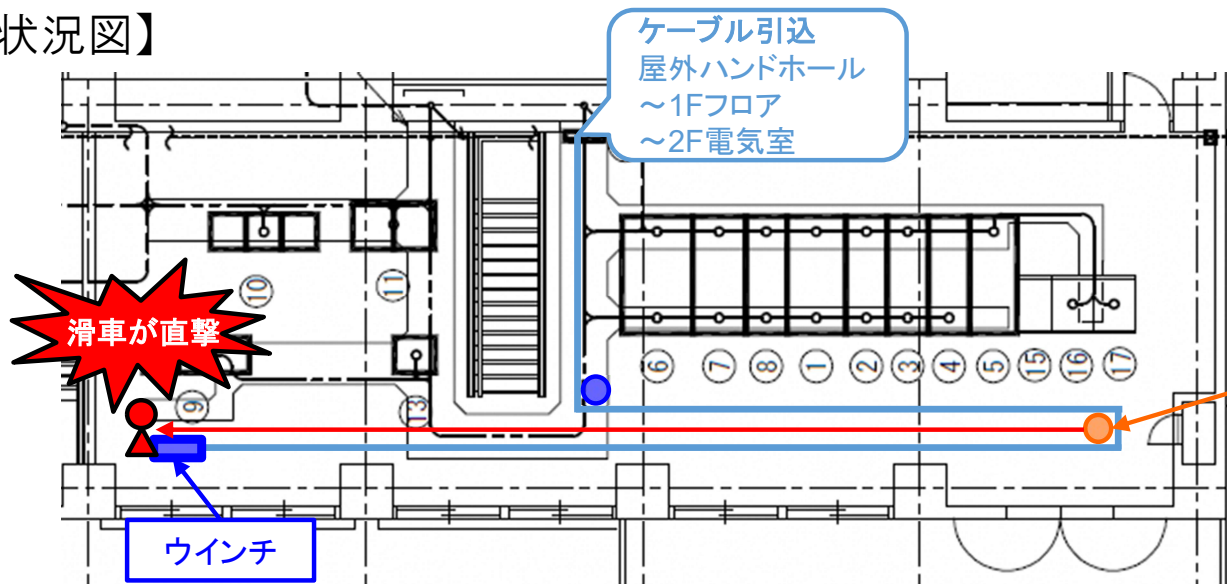
【状況図】

本年9月10日、広島県広島市発注のポンプ場電気設備の更新工事において、屋外のハンドホールからケーブル引込作業を行っていたところ、ウインチの向かい側約16mの床面にアンカーボルト2本で固定した滑車が、ケーブル引込の負荷に耐えきれずアンカーボルトが外れ、ウインチ操作をしていた作業員の胸部に滑車が直撃し、緊急搬送されましたが、死亡するという事故が発生しました。
