事務連絡  
令和6年9月19日

国土交通省水管理・国土保全局  
下水道事業課事業マネジメント推進室課長補佐

## 下水道工事における安全対策の徹底（その2）について （令和6年9月12日兵庫県加古川市発注の工事に伴う死亡事故）

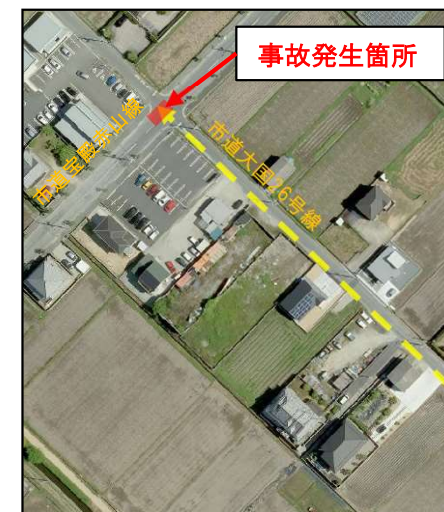
【事故発生箇所】

■事故内容： 開削工法による下水道管の新設工事において、深さ約3.1mの掘削穴の中で、作業員が管布設作業を行っていたところ、一部土留め矢板を差した状態であったが背後の土砂（幅約0.3m、長さ約2.6m）が崩落し作業員が全身生き埋めとなった。

発注者におかれましては、下水道工事や維持管理作業の安全管理について、改めて関係者への注意喚起を徹底するなど、事故の未然防止に努めていただくようお願いいたします。

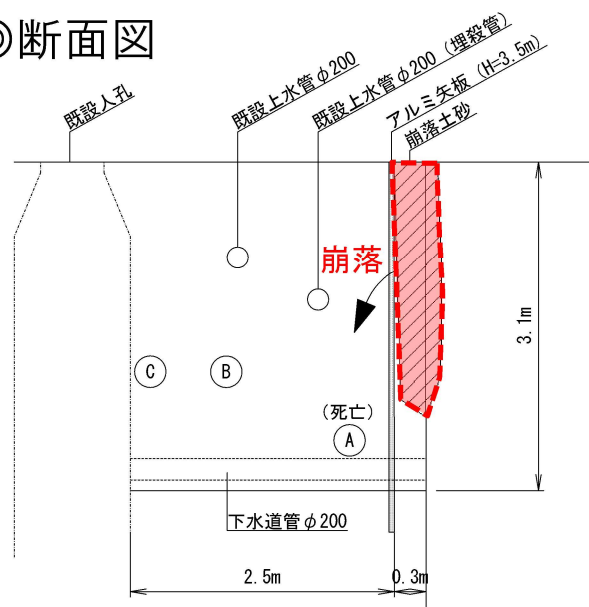
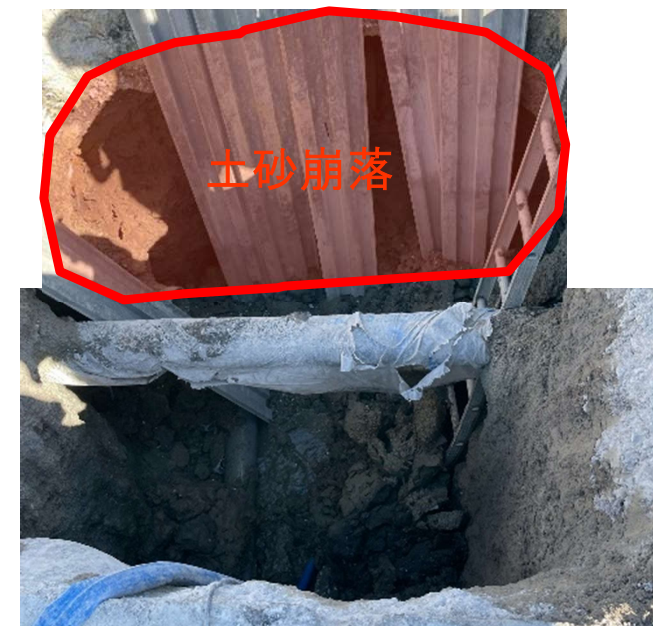
◎断面図

背後の地山が崩落し、作業員が埋められた。
