(1)八潮市における道路陥没事故の概要

(1) - 1 埼玉県の陥没事故の概況

(1)-2 陥没箇所流域下水道管路の特徴①

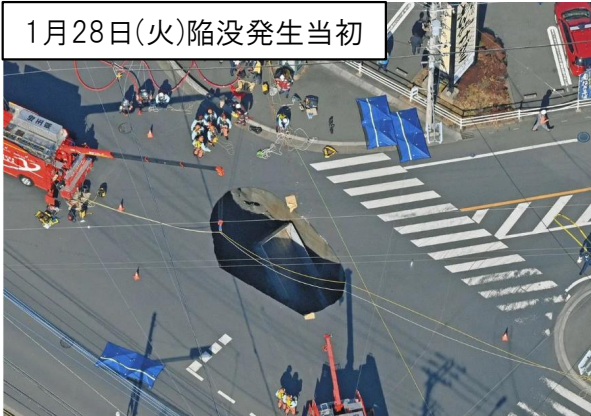
1月28日(火)陥没発生当初

- 令和7年1月28日、埼玉県八潮市の県道において道路陥没が発生し、トラック運転手が車両ごと落下。
- 陥没箇所には、処理水量約61万m³/日の下水処理場に繋がる管径4.75mの流域下水道管路が埋設されており、下水道管の破損に起因すると考えられる陥没としては、最大級の規模。
- 陥没規模は拡大するとともに、関連する12市町の120万人に下水道(風呂、洗濯など)の使用自粛が要請されるなど、影響は更に拡大。現場では、現在も救助活動に向けた作業が継続中。

- 発生日時：令和7年1月28日(火)午前10時頃
- 発生場所：八潮市中央一丁目地内
県道松戸草加線(中央一丁目交差点内)
- 陥没規模：(1月28日当初) 幅約9~10m、深さ約5m
(1月31日拡大後) 幅約40m、深さ最大約15m
- 下水道管：管径4.75m、昭和58年(1983年)整備(経過年数42年)
令和3年度の調査時には、補修が必要な腐食は確認されず
- 接続先：中川水循環センター(処理水量約61万m³/日)

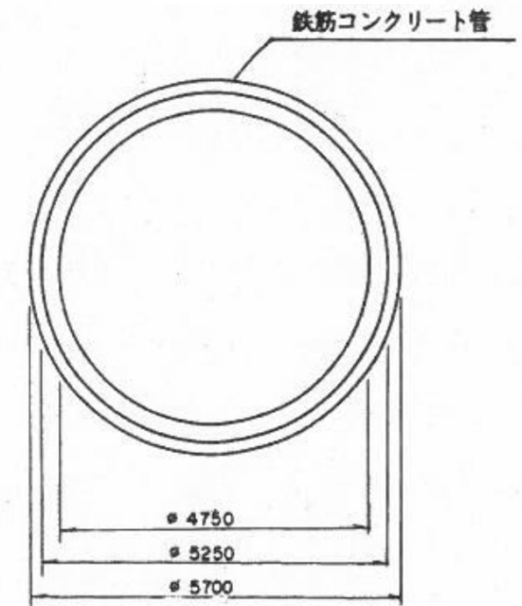
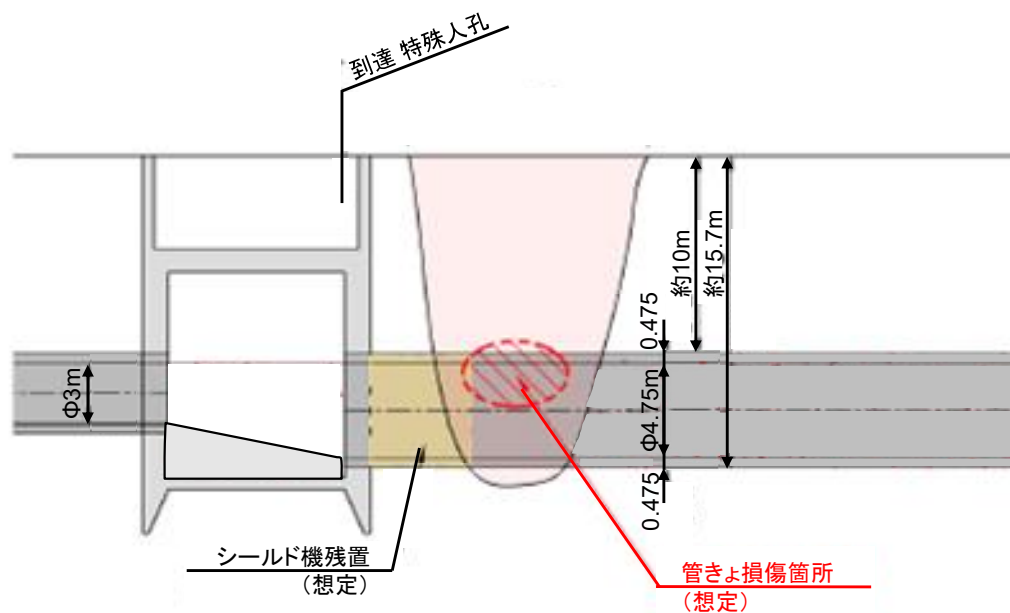
管きよ断面図

- ・大口徑(内径4750mm、管厚475mm、外径5700mm)、シールド工法施工の曲線部
- ・流量が多い(平常時4m³/s程度、関連12市町約120万人分の汚水が流下)

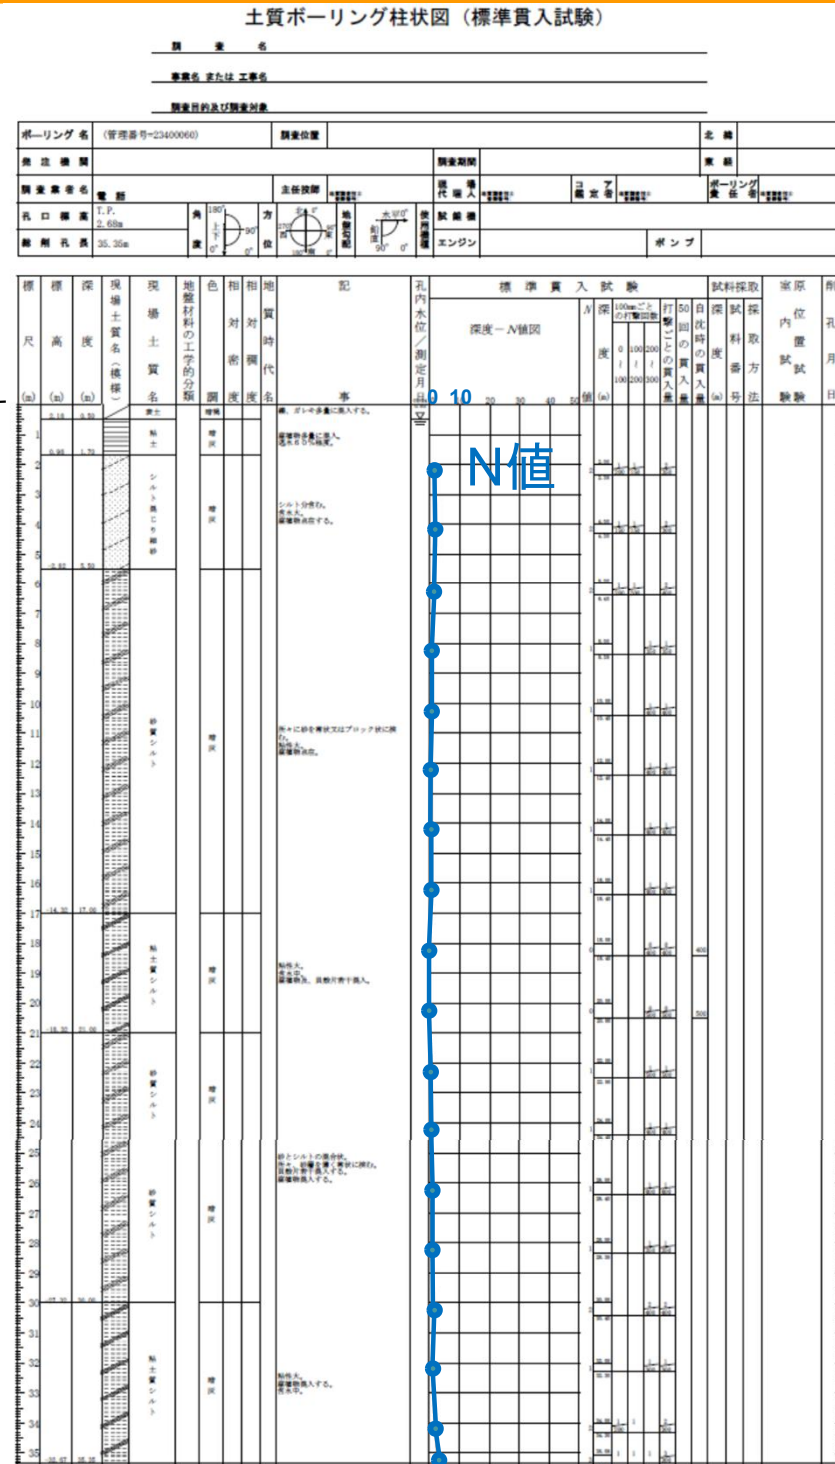
陥没箇所近傍(約350m北東)の土質ボーリング柱状図の概要

- ・地下水位がGL-0.5m
- ・表層の粘土(深度1.7mまで)を除き、土質はシルト混じり細砂、砂質シルト、粘土質シルト
- ・深度30m程度までN値がほぼ0
