水道管の管理における現状と課題

六十谷(むそた)水管橋崩落事故

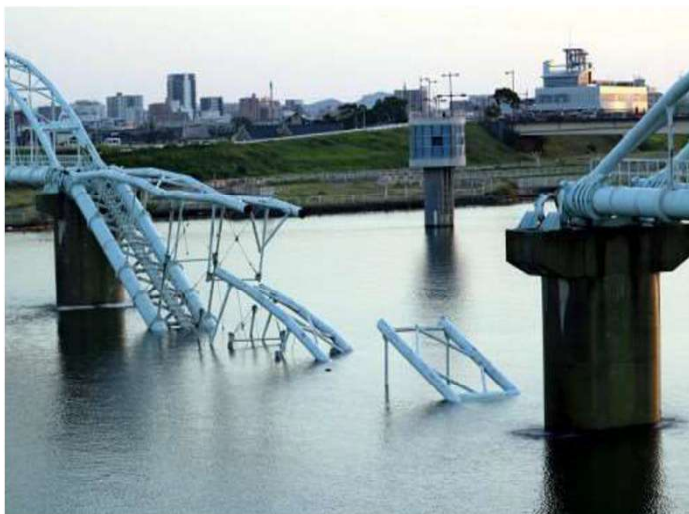
【事故の発生状況】

- 水道事業体：和歌山市企業局
- 発生日時：令和3年10月3日
- 発生場所：和歌山市六十谷(むそた)水管橋
- 概要：竣工後約47年経過しており、吊材が破断したことが直接の要因となって橋脚と橋脚の径間で上部工全体が大きく変形し、アーチ材や水道管に破断や座屈が生じ崩落に至った
- 被害状況：紀の川以北(河西地区)の約6万世帯(約13万8千人)で約1週間断水
- 対応状況：
 - 10/3 15:44 加納浄水場にて送水量の低下を示す異常を感知
 - 16:10 六十谷水管橋の落橋を本市職員が現地確認
 - 10/6 10:00 仮復旧工事着手
 - 10/8 22:30 仮復旧工事完了、配水池への送水開始
 - 10/9 8:30 順次給水開始
- 事故原因：吊材の腐食
- 本復旧工事：令和4年12月31日完工(落橋したランガー形式水管橋を含む3橋の撤去・新設等)

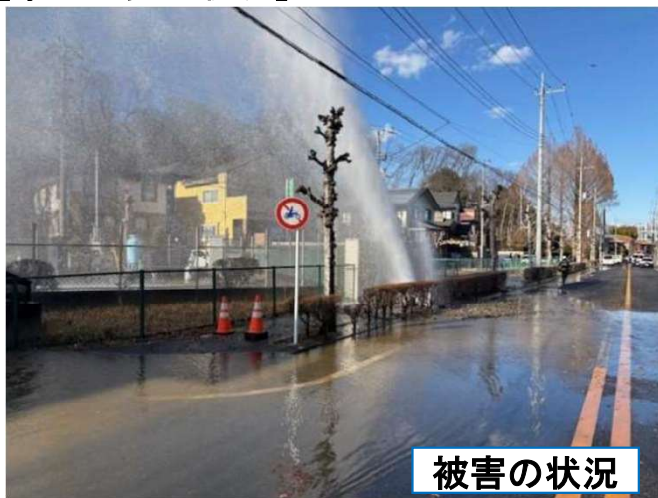
【事故の発生状況】

- 水道事業体: 所沢市上下水道局
- 発生日時: 令和7年2月24日 13時46分
- 発生場所: 埼玉県所沢市松が丘1-23-9 松が丘中央公園付近
- 概要: ダクタイル鋳鉄管口径300mm(昭和54年度布設)の縦割れ(約60cm)による漏水
- 被害状況: 漏水修繕に伴う断水19戸、一時道路通行止め
- 対応状況: 13:46 漏水発生(市民より上下水道局警備室へ通報)
 13:50 警備室から管工事組合及び給水管理課長へ連絡
 15:00 断水作業開始
 15:50 HP掲載
 16:00 断水作業完了、通行止め解除し片側交互通行可能に
 16:20 給水車を断水地区に配置
 22:20 漏水箇所の修繕完了、断水解消
 25日 1:00 排水作業完了
- 事故原因: 経年劣化による破損

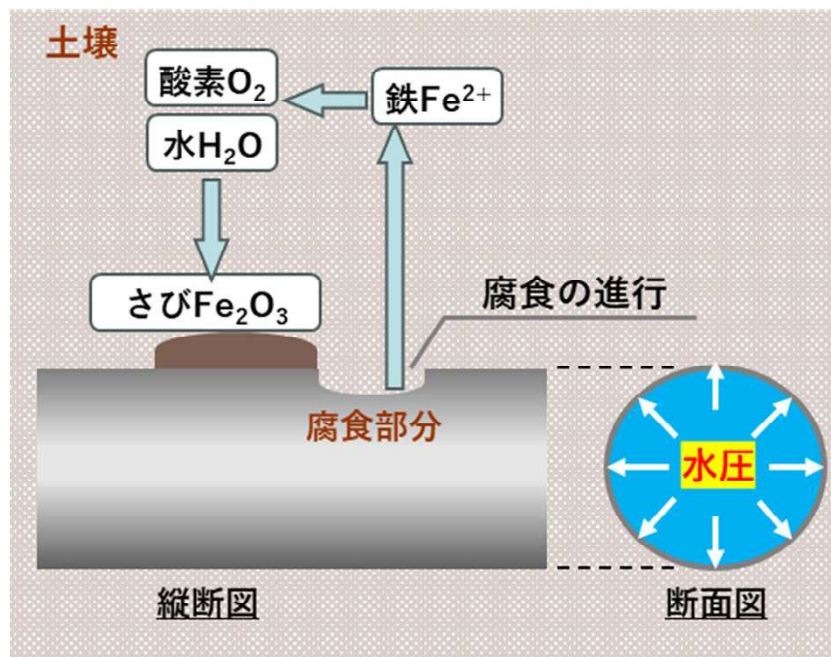
- 水道管の老朽化等による漏水事故により道路陥没等の二次被害を引き起こすことがある。
- 水道管の老朽化等による漏水発生メカニズムは以下のとおり。
 - ※ 大口径の水道管で主に用いられる金属管(ダクタイル鋳鉄管、鋼管)を想定
 - ① 水道管に含まれる鉄が土壤中に含まれる水や酸素と反応して「さび」が発生し腐食。
さびにより腐食が進行し、外的な要因(荷重・振動等)もあいまって水道管に穴が空き、漏水が発生。
※腐食の速度は土壤の組成や温度等の環境要因等により異なる。近年は外面腐食を予防するためポリエチレンスリーブを使用して布設することが一般的。(ポリエチレンスリーブ:防食対策として管を被覆するポリエチレン製のチューブ状の袋)
 - ② 水道管内の水圧により土壤中や地上に水が噴き出し、その勢いにより土壤が洗掘、道路陥没が発生。

水道管の老朽化による腐食が進行

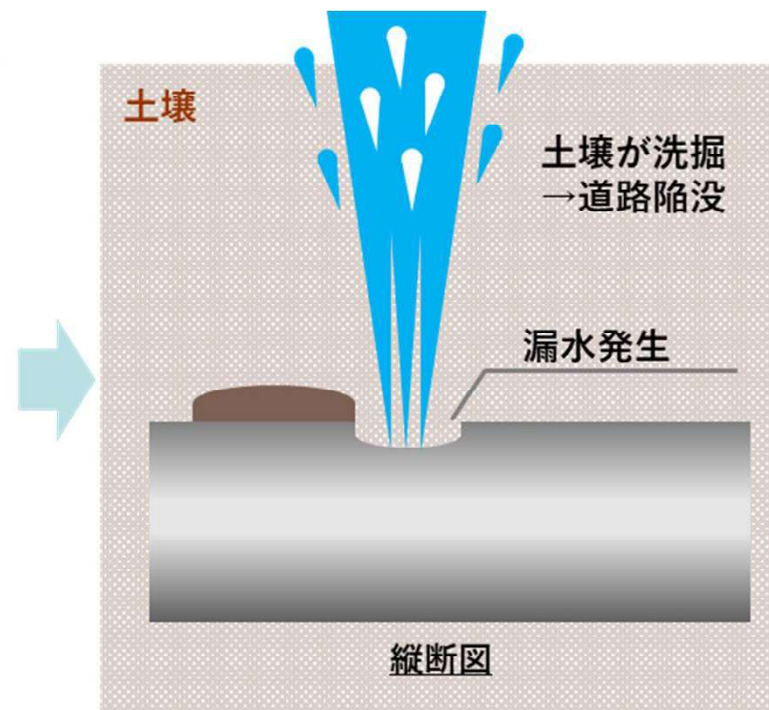
漏水発生により道路陥没が発生

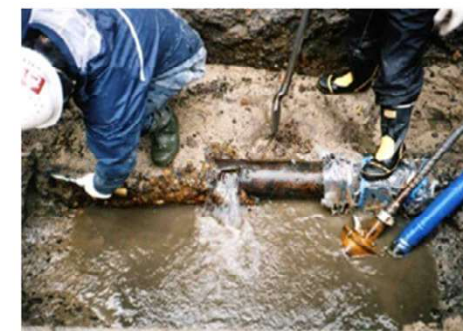
埋設後60年経過した鋳鉄管の漏水

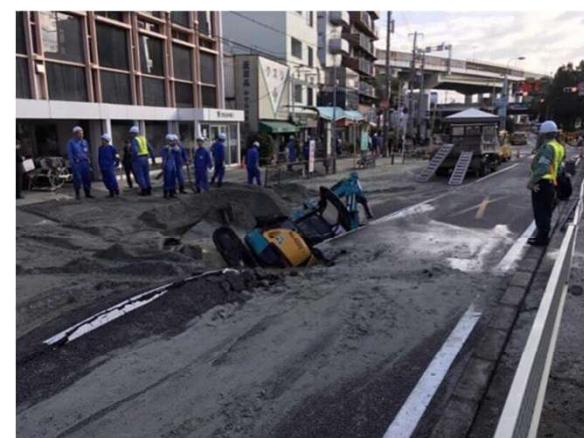
1000mm 鑄鉄管漏水による道路陥没 (H28大阪市)

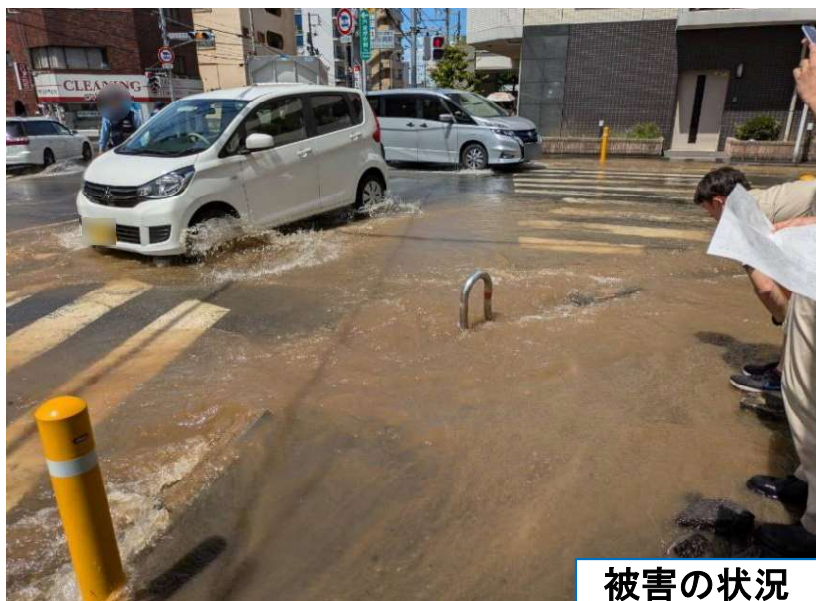
【事故の発生状況】

- 水道事業体: 千葉県企業局
- 発生日時: 令和6年7月29日 10時10分
- 発生場所: 千葉県松戸市小根本42番地先
- 概要: 鑄鉄管口径500mm(昭和35年布設)からの漏水、道路冠水により一時交通規制
- 被害状況: 断水約160戸
- 対応状況: 7/29 14:20 口径500mmからの漏水を止めるための作業を完了
 19:30 断水解消、ただし、一部の地域で濁り水が発生
 22:50 洗浄作業により、濁り水解消
 7/30 6:00頃 埋め戻し作業を完了(仮復旧完了)、交通規制を解除
- 事故原因: 経年劣化等による破損
