事務連絡
令和6年9月25日

国土交通省水管理・国土保全局
下水道事業課事業マネジメント推進室課長補佐

下水道工事における安全対策の徹底（その2）について （令和6年9月12日兵庫県加古川市発注の工事に伴う死亡事故）

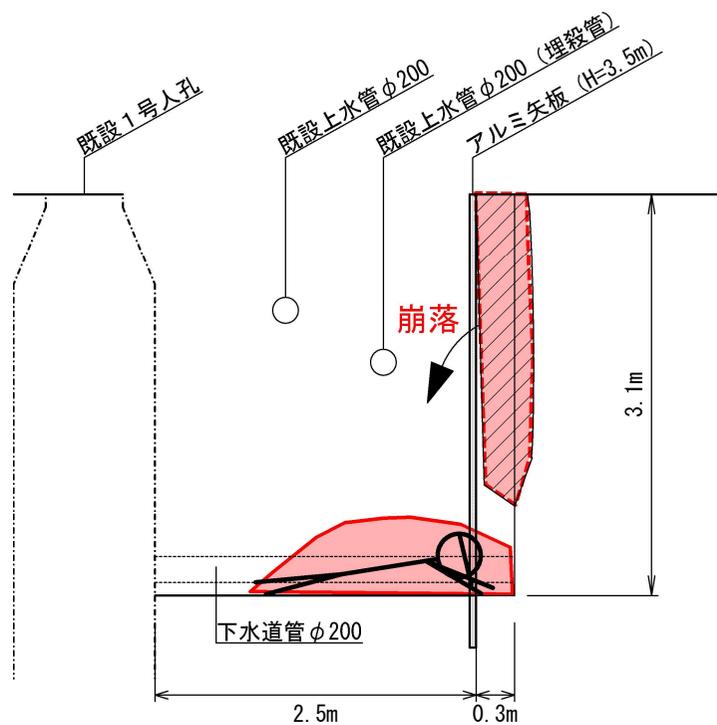
【状況図】

■事故内容： 開削工法による下水道管の新設工事において、深さ約3.1mの掘削穴の中で、作業員が管布設作業を行っていたところ、一部土留め矢板を差した状態であったが背後の土砂（幅約0.3m、長さ約2.6m）が崩落し作業員が全身生き埋めとなった。
その後救助隊により救急搬送されたが、死亡が確認された。

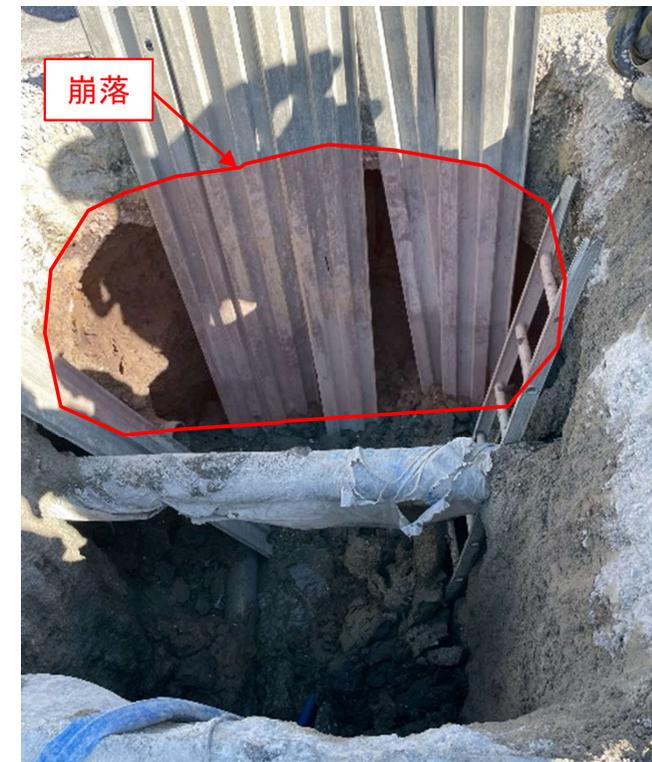
【状況写真】

上部の地山が崩落し、作業員が埋められた。
