## 下水道工事における安全対策の徹底（その１の２）について （令和 6 年 9 月 1 0 日広島県広島市発注の工事に伴う死亡事故）

本年 9 月 1 0 日、広島県広島市発注のポンプ場電気設備の更新工事において、屋外から電動ウインチを用いてケーブル入線作業を行っていたところ、ケーブル取り回しの経由地点に設置していた滑車が負荷に耐えきれず、ウインチ操作をしていた作業員の胸部に滑車が直撃し、救急搬送されましたが、死亡するという事故が発生しました。

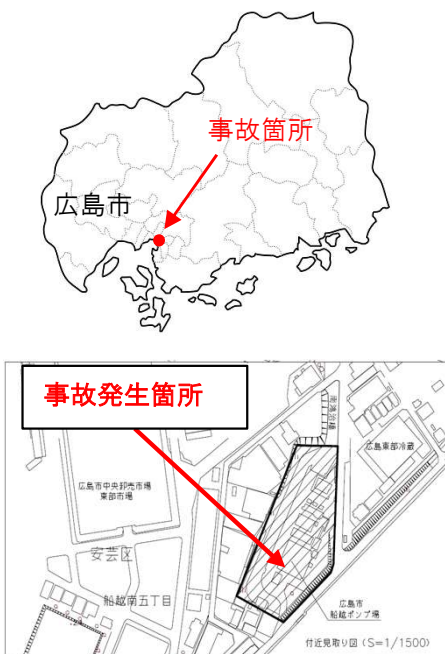
## 【平面図】

電動ウインチを用いて、屋外のハンドホールから1階を経由し、2階電気室へのケーブル入線作業を行っていた。

ケーブル取り回しのため、ウインチの向かい側約16mの床面に、アンカーボルト2本で滑車を固定し、これを経由させ引き込んでいたが、負荷に耐え切れずアンカーボルトが外れ、ウインチ操作を行っていた作業員に滑車が直撃した。通報を受けた救急隊により搬送されたが、死亡が確認された。

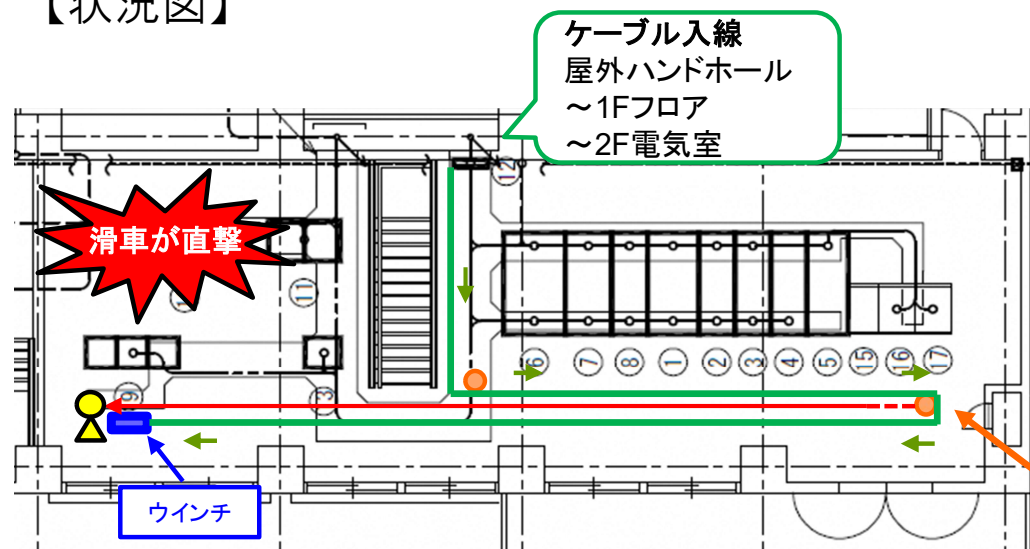
## 【状況図】

- ・ 上下左右の屈曲が多い経路で電動ウインチを使用してケーブルを引き込んだこと。
- ・ 事前のケーブル占積率の計算が現場条件を反映したものではなく、ケーブルを入線する配管径の検討が不十分であった結果、占積率の基準を満たさない配管にケーブルを入線したこと。

ケーブル引込用ロープによる張力で滑車が作業員に直撃

- ・ 場内ケーブル入線作業について、現場条件に応じて人力か電動ウインチを使用するか判断する。
- ・ ケーブル布設前の占積率計算の事前検討及び現況調査を十分行い施工手順へ反映することを徹底する。
