事務連絡
令和6年10月21日

国土交通省水管理・国土保全局
下水道事業課事業マネジメント推進室課長補佐

下水道工事における安全対策の徹底（その2の2）について （令和6年9月12日兵庫県加古川市発注の工事に伴う死亡事故）

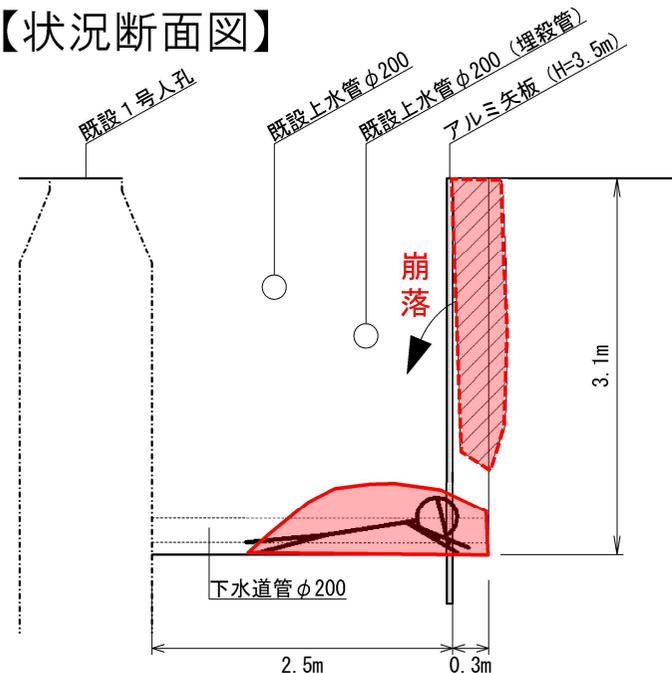
【状況断面図】

開削工法による下水道管の新設工事において、土留め矢板がまばらに設置された深さ約3.1mの掘削穴の中で管布設作業を行っていたところ、矢板背後の土砂（幅約0.3m、長さ約2.6m）が矢板を設置していない箇所から崩落し、作業員1名が全身生き埋めとなった。その後救助隊により救急搬送されたが、死亡が確認された。

・ 矢板の枚数が不足しているうえ、切梁・腹起しが設置されておらず適切な土留支保工がされていなかったこと。

- ・ 地山の掘削作業主任者等が安全を確認のうえ、指示があるまで掘削穴に入らないよう作業手順を徹底する。
- ・ 安全責任者が常駐し、安全施工および周囲の安全状況の監視を行う。
- ・ 仮設計画のチェック体制を徹底する。
- ・ 発注者においては、掘削深さや土質条件等に伴う土留支保工の有無の確認を徹底するとともに、現場監理等で安全な施工を指導する。
