国 土 交 通 省 水 管 理 ・ 国 土 保 全 局  
下水道事業課事業マネジメント推進室課長補佐

## 下水道工事における安全対策の徹底（その３の２）について (令和 6 年 1 1 月 7 日愛知県日進市発注の工事に伴う死亡事故)

# 事故発生状況と再発防止策 (R6.11.7 愛知県日進市)

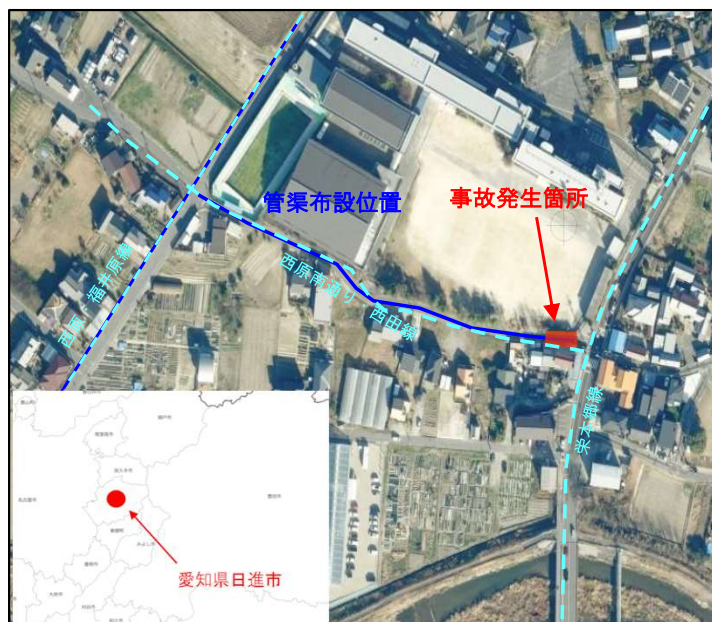
## 【平面図】

下水道管渠の新設工事において、道路上に下水道管渠布設位置のマーキング作業を、作業員1名と交通誘導員1名により行っていたが、作業員が交通誘導員に対して他の現場に向かうよう指示した後、作業員1名のみで道路上にしゃがんでいたところ自動車に衝突された。

- ・作業前にミーティング（危険予知活動）を行い単独行動の禁止を共有する。
- ・2人以上の体制で、常に通行車両の状況確認して作業を行う。
- ・2人以上の体制が継続できない状況になった際には現場作業を中止する。
- ・カラーコーン等の保安施設を適切に設置して作業を行う。

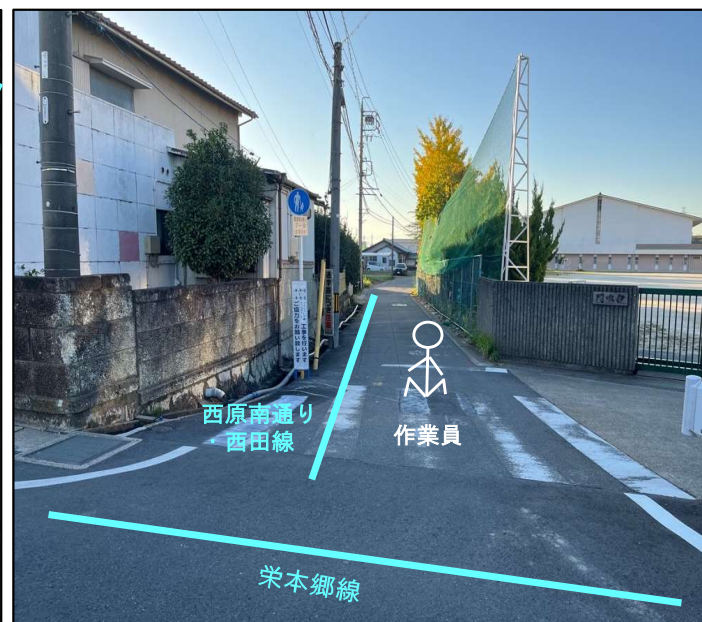
## 【状況写真】

- ・道路上で、1人で作業をしていたこと。
