事 務 連 絡  
令和 7 年 3 月 18 日

## 下水道工事における安全対策の徹底（その５の２）について (令和 7 年 2 月 13 日福岡県太宰府市発注の工事に伴う死亡事故)

# 事故発生状況と再発防止策 (R7.2.13 福岡県太宰府市)

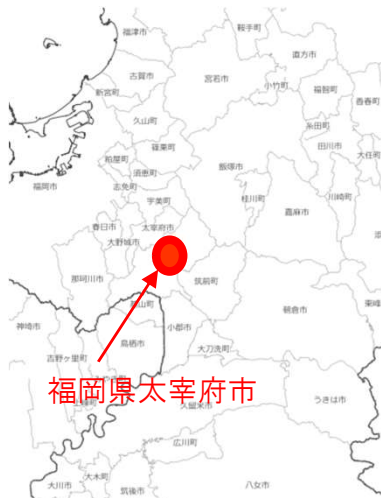
## 【平面図】

公共下水道管から個人敷地内に下水道管を引き込む取付管設置工事において、設置していた土留め矢板を一部外して掘削穴の中で作業をしていたところ、土留め矢板を外した箇所から土砂が崩落し作業員1名が肩あたりまで生き埋めとなった。

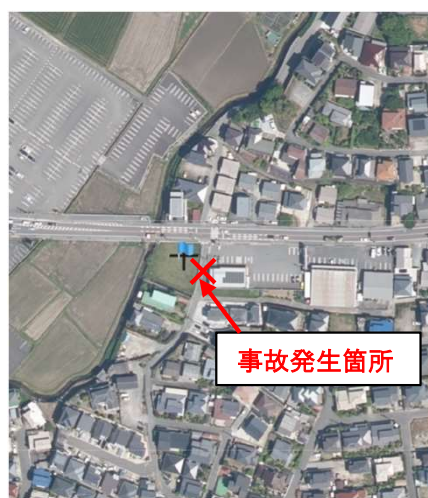
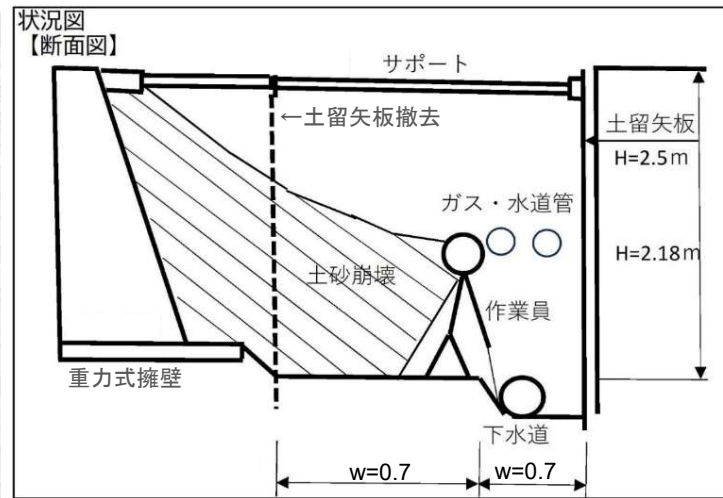
## 【状況図】

掘削深1.5mを超える深さであったにもかかわらず、バックホウでの掘削作業にて腹起し・切梁の一部が支障となったため土留め矢板の一部を外していた。そのような現場状況において、ガスパ等を損傷させる恐れがあったことから人力で掘削穴の中で作業を行ったこと。

- ・ 1.5mを超える深さの掘削作業を行う時は、必ず土留め支保工を設置したのちに掘削作業を行う。
- ・ 作業中は監視員を配置し安全作業に万全を期する。
- ・ 作業に支障するためやむを得ず土留め支保工の撤去を行う場合は、発注者と協議のうえ、掘削面の安全勾配を確保する等、適切な施工を行う。
- ・ 安全作業の周知徹底を行う。
- ・ 地山の掘削作業主任者等が、地山が弱いと判断した場合は、掘削深さにかかわらず、直ちに仮止めなどの適切な事前対策を行う。
- ・ 発注者においては、基準に基づく土留め支保工の設置徹底等、安全な施工を指導する。
