下水道工事における安全対策の徹底（その2）について （令和6年9月12日兵庫県加古川市発注の工事に伴う死亡事故）

下水道工事における安全対策の徹底（その1の2）について （令和6年9月10日広島県広島市発注の工事に伴う死亡事故）

下水道工事における安全対策の徹底（その2の2）について （令和6年9月12日兵庫県加古川市発注の工事に伴う死亡事故）

下水道工事における安全対策の徹底（その3）について （令和6年11月7日愛知県日進市発注の工事に伴う死亡事故）

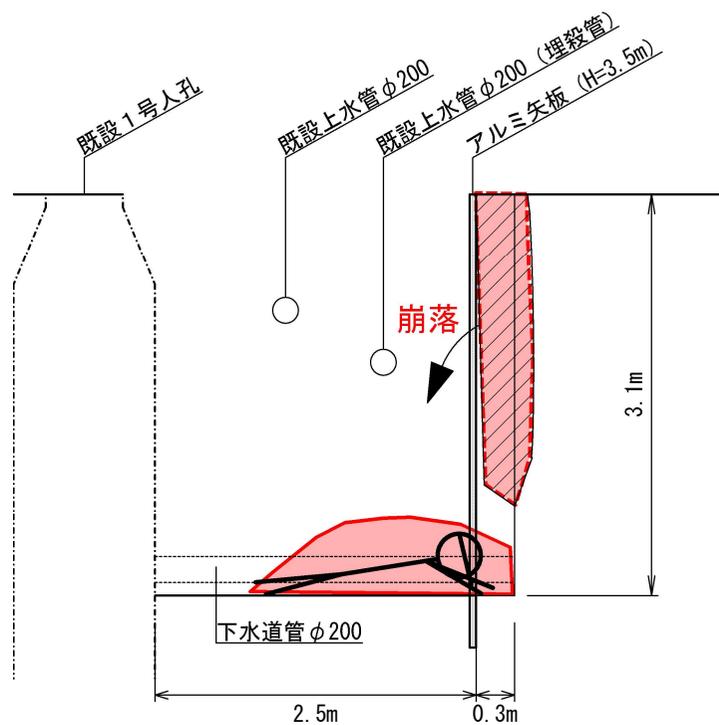
【状況図】

■事故内容： 開削工法による下水道管の新設工事において、深さ約3.1mの掘削穴の中で、作業員が管布設作業を行っていたところ、一部土留め矢板を差した状態であったが背後の土砂（幅約0.3m、長さ約2.6m）が崩落し作業員が全身生き埋めとなった。

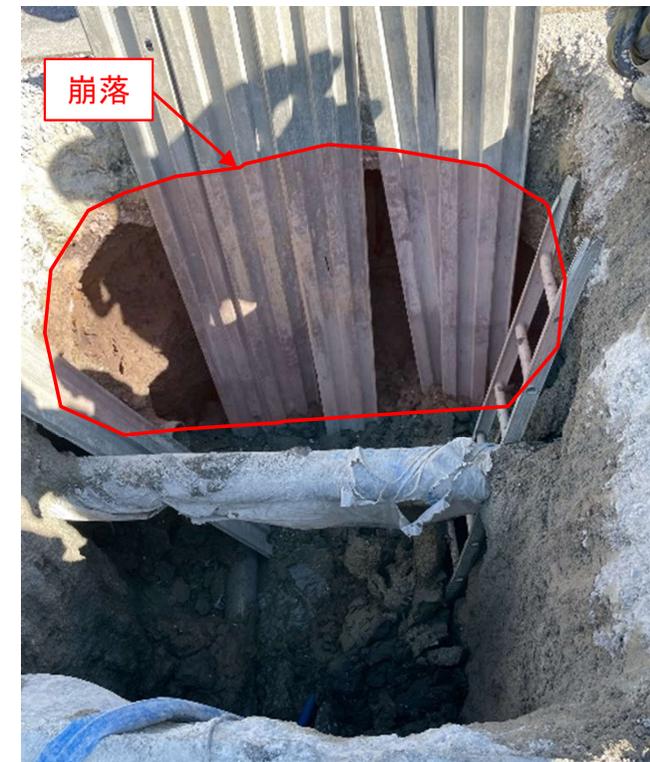
【状況写真】

上部の地山が崩落し、作業員が埋められた。

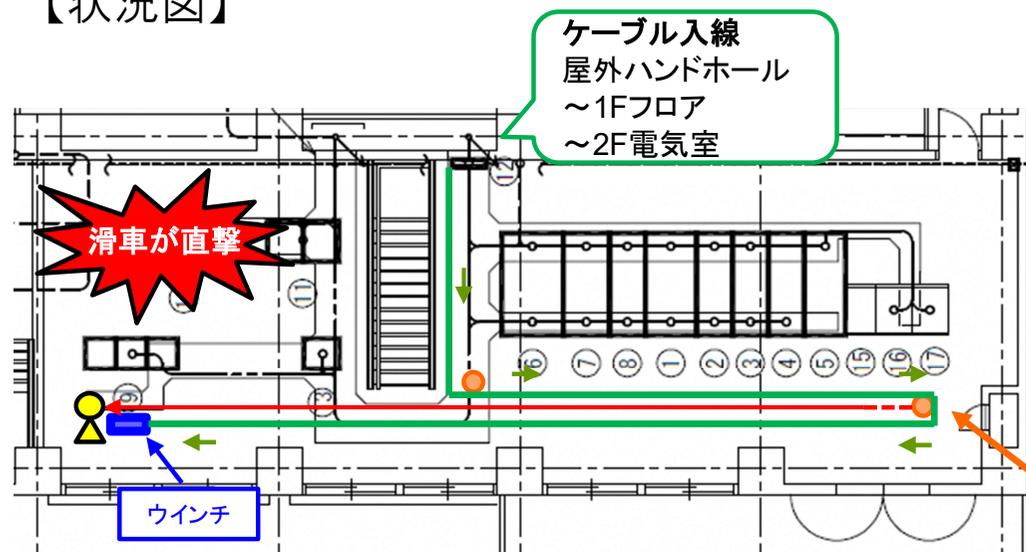
【状況図】

ケーブル取り回しのため、ウインチの向かい側約16mの床面に、アンカーボルト2本で滑車を固定し、これを経由させ引き込んでいたが、負荷に耐え切れずアンカーボルトが外れ、ウインチ操作を行っていた作業員に滑車が直撃した。通報を受けた救急隊により搬送されたが、死亡が確認された。

- ・ 上下左右の屈曲が多い経路で電動ウインチを使用してケーブルを引き込んだこと。
- ・ 事前のケーブル占積率の計算が現場条件を反映したものでなく、ケーブルを入線する配管径の検討が不十分であった結果、占積率の基準を満たさない配管にケーブルを入線したこと。

ケーブル引込用ロープによる張力で滑車が作業員に直撃

- ・ 場内ケーブル入線作業について、現場条件に応じて人力か電動ウインチを使用するか判断する。
- ・ ケーブル布設前の占積率計算の事前検討及び現況調査を十分行い施工手順へ反映することを徹底する。

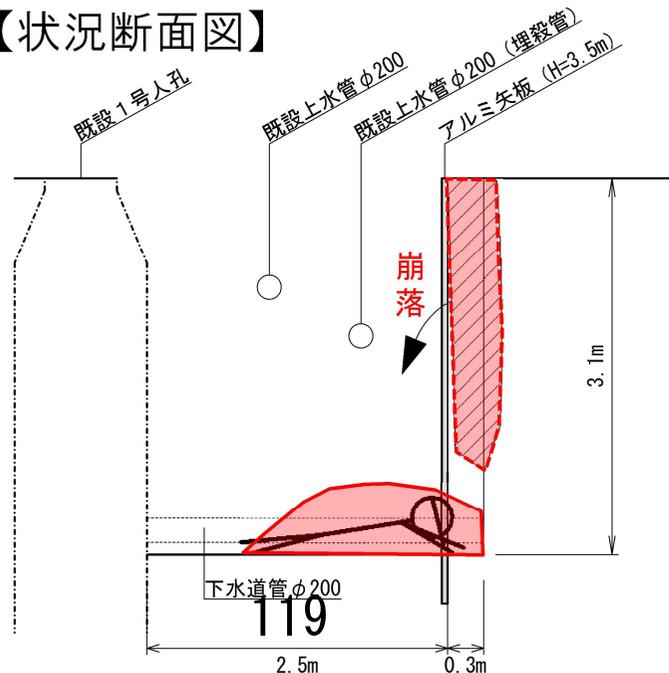
【状況断面図】

開削工法による下水道管の新設工事において、土留め矢板がまばらに設置された深さ約3.1mの掘削穴の中で管布設作業を行っていたところ、矢板背後の土砂（幅約0.3m、長さ約2.6m）が矢板を設置していない箇所から崩落し、作業員1名が全身生き埋めとなった。その後救助隊により救急搬送されたが、死亡が確認された。

- ・矢板の枚数が不足しているうえ、切梁・腹起しが設置されておらず適切な土留支保工がされていなかったこと。

- ・地山の掘削作業主任者等が安全を確認のうえ、指示があるまで掘削穴に入らないよう作業手順を徹底する。
- ・安全責任者が常駐し、安全施工および周囲の安全状況の監視を行う。
- ・仮設計画のチェック体制を徹底する。
- ・発注者においては、掘削深さや土質条件等に伴う土留支保工の有無の確認を徹底するとともに、現場監理等で安全な施工を指導する。

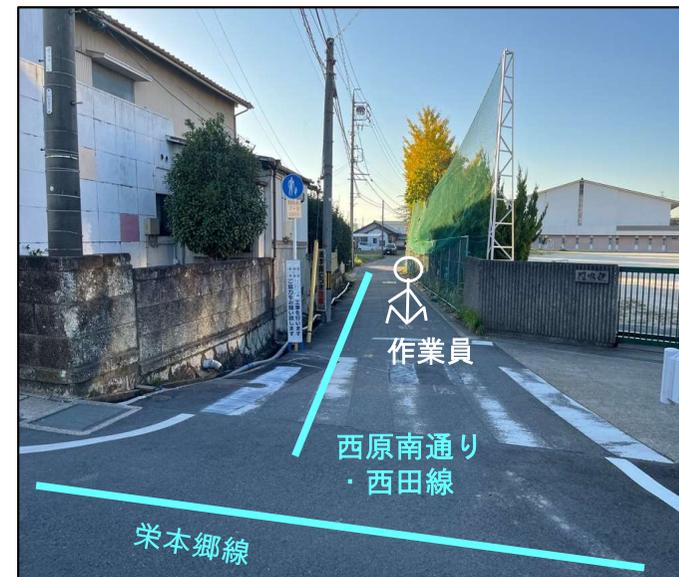
【状況写真】

- 発生日時： 令和6年11月7日(木) 午前10時頃
- 発生場所： 愛知県日進市本郷町 地内
- 報道： あり
- 工事概要： 下水道管布設工事 開削工 L=384m 他
- 事故内容： 下水道管渠の新設工事において、道路上に下水道管渠布設位置のマーキングを行う作業を、作業員1名と交通誘導員1名を配置し行っていた。
作業員が交通誘導員に対して他の現場に向かうよう指示したため、作業員1名のみで道路上にしゃがんでいたところ、自動車に衝突された。
(事故状況は、警察からの証言であり詳細は捜査中)
意識不明のまま救急搬送されたが、その後、病院で死亡が確認された。
