下水道工事における安全対策の徹底（その5）について （令和7年2月13日福岡県太宰府市発注の工事に伴う死亡事故）

下水道工事における安全対策の徹底（その6）について （令和7年3月7日秋田県発注工事に伴う死亡事故）

下水道工事における安全対策の徹底（その5の2）について （令和7年2月13日福岡県太宰府市発注の工事に伴う死亡事故）

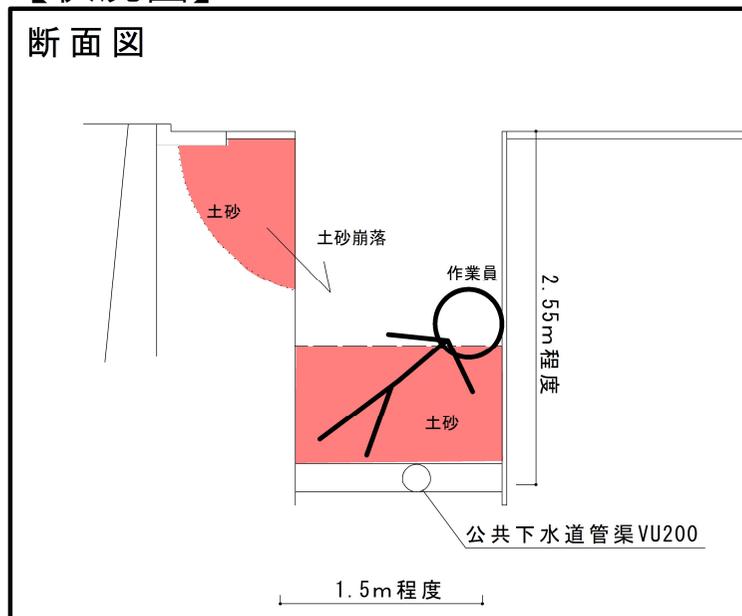
【状況図】

本年2月13日、福岡県太宰府市発注の下水道本管から宅内に引き込む取付管設置工事において、深さ約2.6mの掘削穴の中で作業員が一部土留め矢板を外した状態で作業をしていたところ、土留め矢板を外した箇所から土砂が崩落し、作業員が崩落した土砂に埋まり緊急搬送されましたが、死亡するという事故が発生しました。

- 発生日時： 令和7年2月13日(木) 午後1時頃
- 発生場所： 福岡県太宰府市梅ヶ丘1丁目1付近
- 報道： あり
- 工事概要： 下水道取付管設置工事 開削工 L=2.3m 他
- 事故内容： 下水道本管から宅内に引き込む取付管設置工事において、土留め矢板を一部外して掘削穴の中で作業をしていたところ、土留め矢板を外した箇所から土が崩落し、作業員1名が肩辺りまで生き埋めとなった。
その後、救急搬送されたが、死亡が確認された。
※詳細については調査中

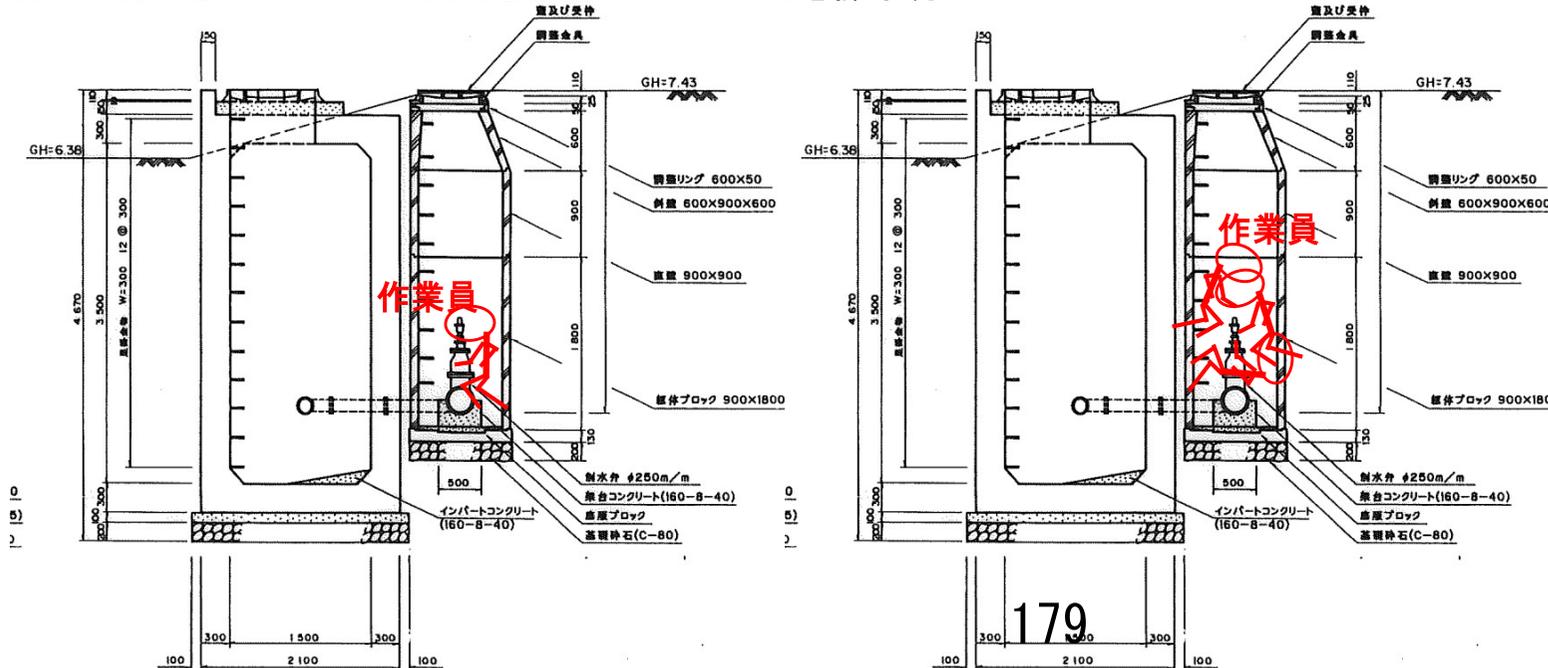
【状況図】

- 発生日 : 令和7年3月7日(金) 午前9時35分頃
- 発生場所 : 秋田県男鹿市^{おがし}脇本字樽沢岡谷地 地内
- 報道 : あり
- 工事概要 : 秋田県発注 流域下水道管路 (圧送管) 補修工事
- 事故内容 : 管路補修工事において、管路補修後の通水試験のため、上流側のマンホール内で作業していた作業員1名が意識を失い倒れた。その後、マンホール内で救助をしていた作業員2名も相次いで意識を失い倒れた。
現場に到着した救助隊員が作業員3名を救出し、救急搬送されたが全員同日中に死亡が確認された。

※作業員の死因は急性循環不全 (事故原因は調査中)
 硫化水素濃度等の測定は作業着手時に実施

①作業員1名がマンホール内で意識不明

②救助をしていた作業員2名もマンホール内で意識不明

各下水道管理者におかれましては、下水道管渠内作業等を行う場合において、酸素
欠乏症等防止規則（昭和47年9月30日労働省令第42号）や「下水道管きよ内作業の安全
管理に関する中間報告書」（平成14年4月、下水道管きよ内作業安全管理委員会）に基
づき、**安全管理の徹底**をお願いします。

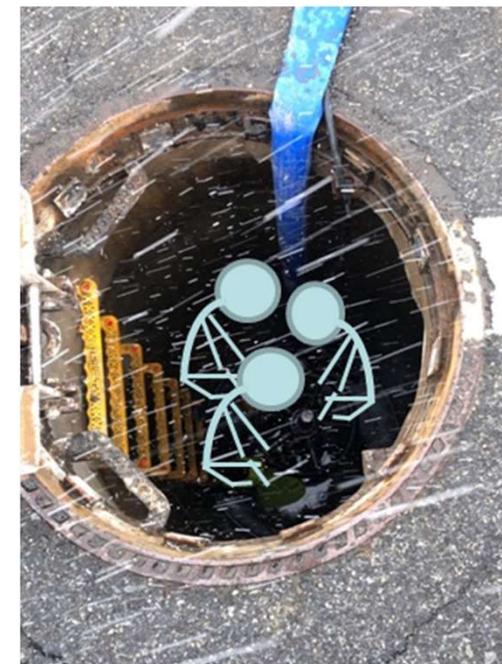
【状況写真】

マンホール内で作業員が意識を失う。

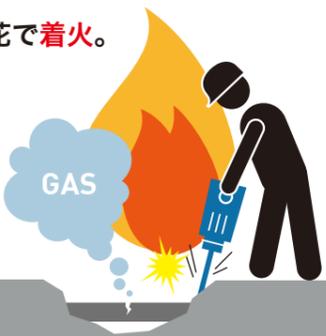
事故事例	<p>下水工事のカッター作業中にガス管を損傷。漏えいしたガスを止めようと、周りのコンクリートをはつた際の火花で着火。作業員1名が顔面と両腕に火傷を負いました。</p> <div style="text-align: center; margin-top: 10px;">

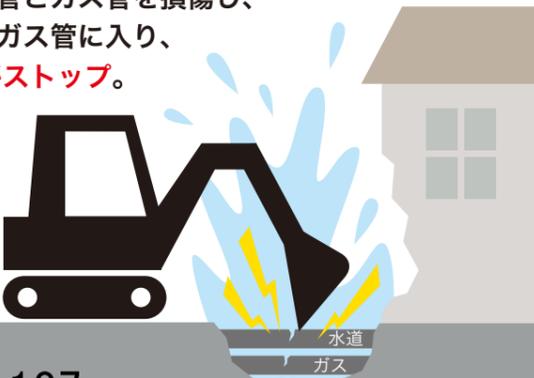
</div>	<p>建物解体工事中に、水道管とガス管を損傷し、水道管から噴出した水がガス管に入り、周辺の約150戸のガスがストップ。事故を起こした工事会社は多額の損害賠償を請求されました。</p> <div style="text-align: center; margin-top: 10px;">

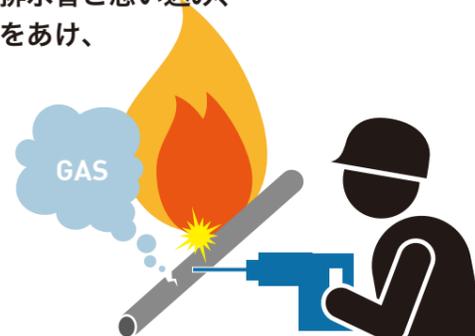
</div>	<p>改修工事に伴う排水管工事の際、設備図面の十分な確認をせず排水管と思い込み、ガスが通じているガス管に穴をあけ、電動工具の火花で着火。作業員1名が火傷を負いました。</p> <div style="text-align: center; margin-top: 10px;">

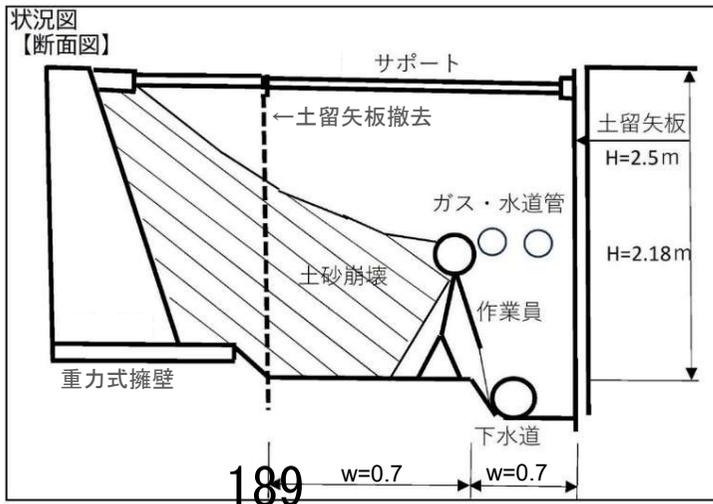
【状況図】

公共下水道管から個人敷地内に下水道管を引き込む取付管設置工事において、設置していた土留め矢板を一部外して掘削穴の中で作業をしていたところ、土留め矢板を外した箇所から土砂が崩落し作業員1名が肩あたりまで生き埋めとなった。

掘削深1.5mを超える深さであったにもかかわらず、バックホウでの掘削作業にて腹起し・切梁の一部が支障となったため土留め矢板の一部を外していた。そのような現場状況において、ガス管等を損傷させる恐れがあったことから人力で掘削穴の中で作業を行ったこと。

- ・ 1.5mを超える深さの掘削作業を行う時は、必ず土留め支保工を設置したのちに掘削作業を行う。
- ・ 作業中は監視員を配置し安全作業に万全を期する。
- ・ 作業に支障するためやむを得ず土留め支保工の撤去を行う場合は、発注者と協議のうえ、掘削面の安全勾配を確保する等、適切な施工を行う。
- ・ 安全作業の周知徹底を行う。
- ・ 地山の掘削作業主任者等が、地山が弱いと判断した場合は、掘削深さにかかわらず、直ちに仮止めなどの適切な事前対策を行う。
- ・ 発注者においては、基準に基づく土留め支保工の設置徹底等、安全な施工を指導する。
