事 務 連 絡  
令和 7 年 9 月 12 日

国 土 交 通 省 水 管 理 ・ 国 土 保 全 局  
下水道事業課事業マネジメント推進室課長補佐

## 下水道工事における安全対策の徹底（その 2 の 2）について (令和 7 年 7 月 25 日宮城県仙台市発注の工事に伴う死亡事故)

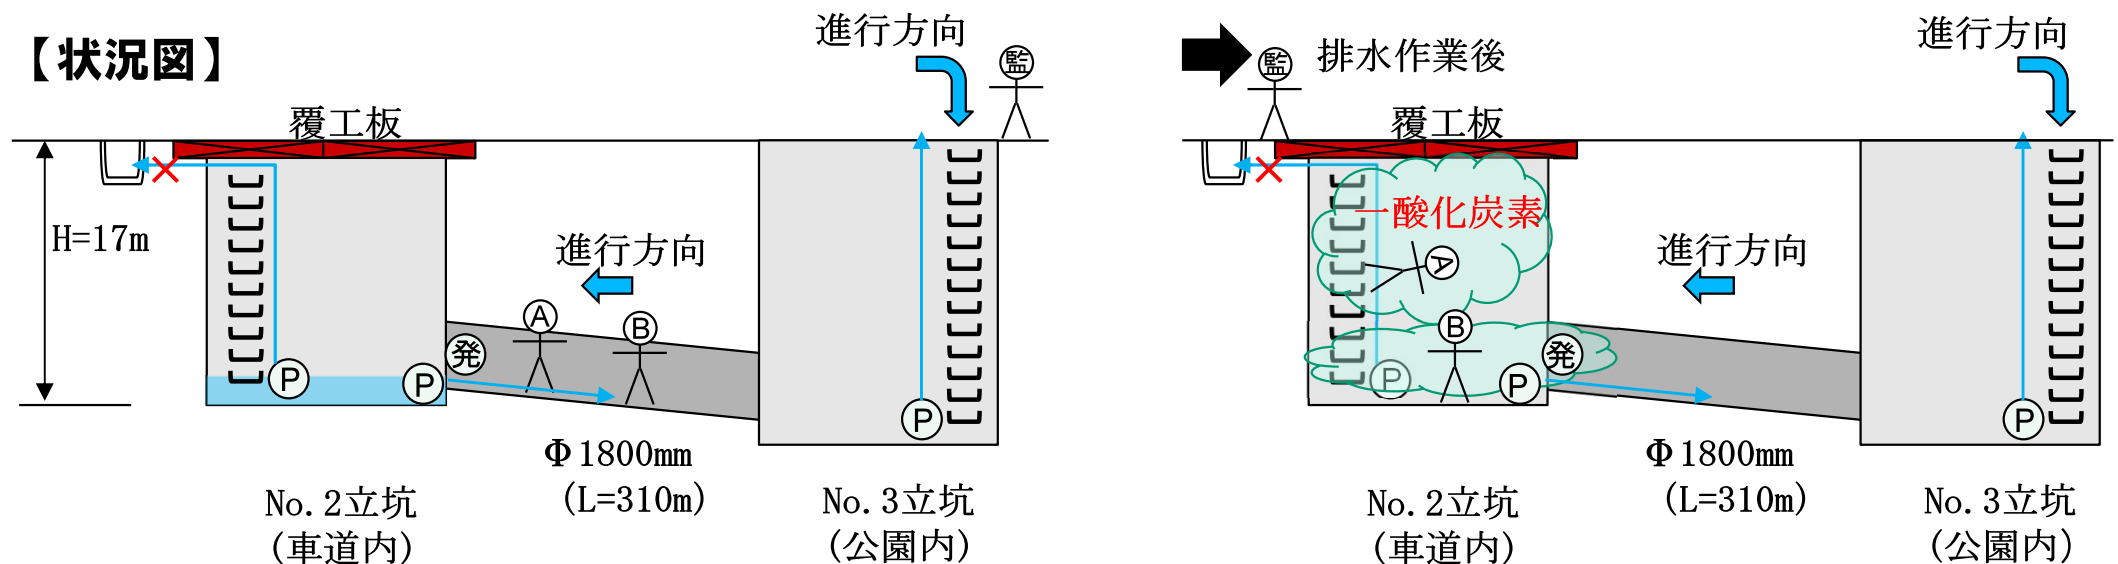
## 【状況図】

No.2立坑（深さ約17m）に設置してある排水ポンプの稼働状況が悪く点検が必要であったが、昼間は覆工板を開口できない場所であるため、下流の公園内に設置してあるNo.3立坑から作業員2名(A・B)が発動発電機と水中ポンプを持ち込み入坑した。

推進管（Φ1800mm）の中を約310m歩き、No.2立坑で排水作業を行い、ポンプの稼働状況を確認していた作業員1名(A)が梯子から立坑下に落下した（落下高さ不明）。立坑下に残った作業員1名(B)は、気分が悪くなり体調不良を訴えた。

通報を受けた救急隊により救助・救急搬送され、1名(A)は頸椎損傷により死亡、1名(B)は一酸化炭素中毒が確認された。

- ・換気をせずに、閉鎖空間で発動発電機を使用したことで一酸化炭素が充満した。
- ・立坑内の昇降時に、墜落制止用器具を使用しなかった。

- ・有毒ガスに関する安全教育を実施し、坑内では常時換気しながら作業を行う。
- ・立坑内の昇降時は墜落制止用器具を使用することを徹底する。
