事務連絡
令和7年10月2日

国土交通省水管理・国土保全局
下水道事業課事業マネジメント推進室課長補佐

**下水道工事における安全対策の徹底（その4の2）について
(令和7年8月1日 日本下水道事業団発注の工事に伴う死亡事故)**

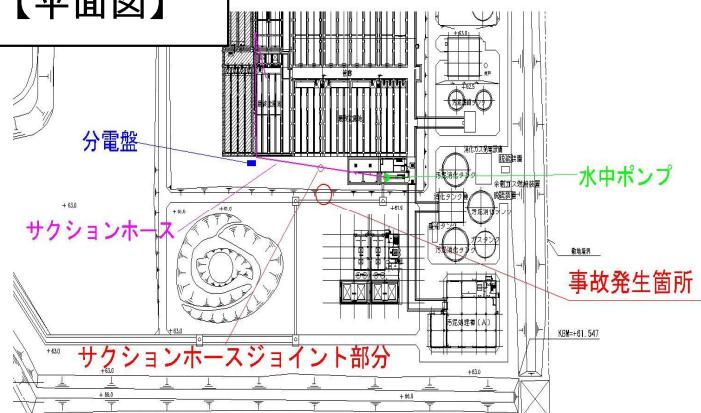
【平面図】

- ・下水処理場建設工事において、土砂の仮置場の砂埃飛散防止のため散水作業の準備を行なっていた。その際、散水車後部で給水ホースを設置していた作業員が転倒し、後頭部を強打した。
- ・転倒した作業員は、その後、病院に搬送され治療を受けて入院していたが、24日後に死亡した。

- ・維持管理業者と調整を行い、散水車備え付けの吸水ポンプでの給水作業に変更する。
- ・高齢作業員に高所作業を避けるよう徹底する。
- ・散水作業における作業手順書の内容を徹底する。

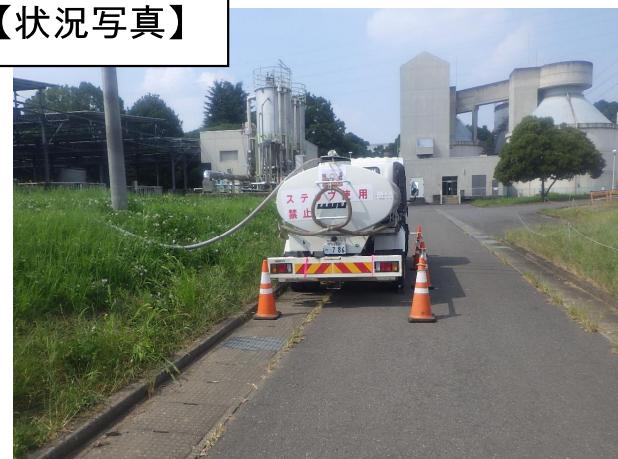
【状況写真】

- ・散水車に備え付けの吸水ポンプで直接タンクに貯められる場所が維持管理車両使用場所と重なっていた為、離れた箇所で上部の蓋を開け、投込式水中ポンプにて給水作業を実施することとなった。その際、作業員がステップを使用して昇降する作業が発生した。
- ・作業員は高齢（70代）であり、高齢作業員により転倒する事故リスクが過小評価されていた。
