# 八潮市で発生した道路陥没事故に関する 原因究明委員会

## 中間取りまとめ

2025年9月4日

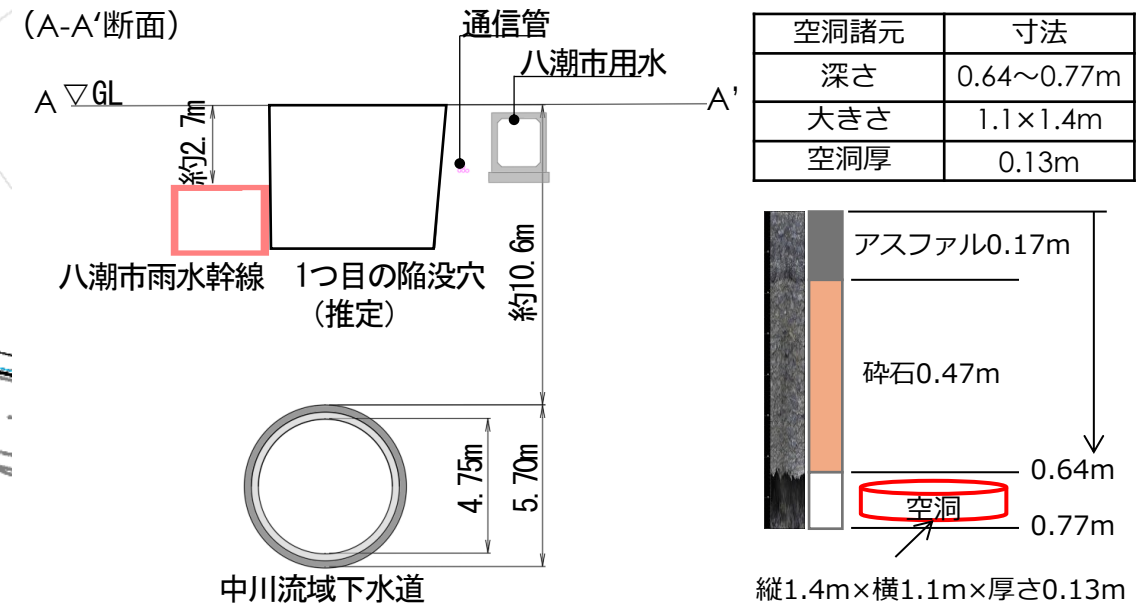
図2.2 路面下空洞調査結果

4)路面下空洞調査：地表面から路面下1.5m程度までの空洞調査を2020年11月に実施したが、今回の道路陥没箇所での空洞は見つかっていない。図2.1のチュウ4マンホール（以下「MH」という。）右下の黄色○地点では、図2.2に示すような深さ約0.7m、大きさ1.1×1.4mの空洞が見つかったが、2021年4月に補修済みである。

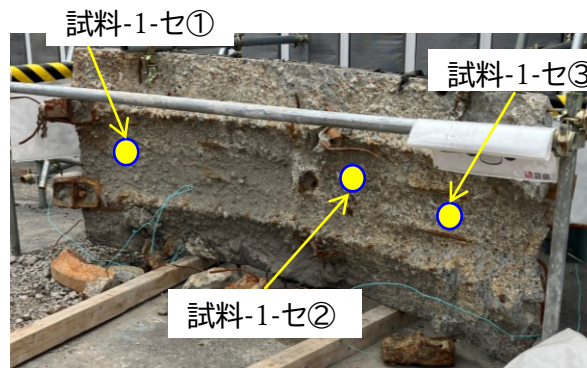
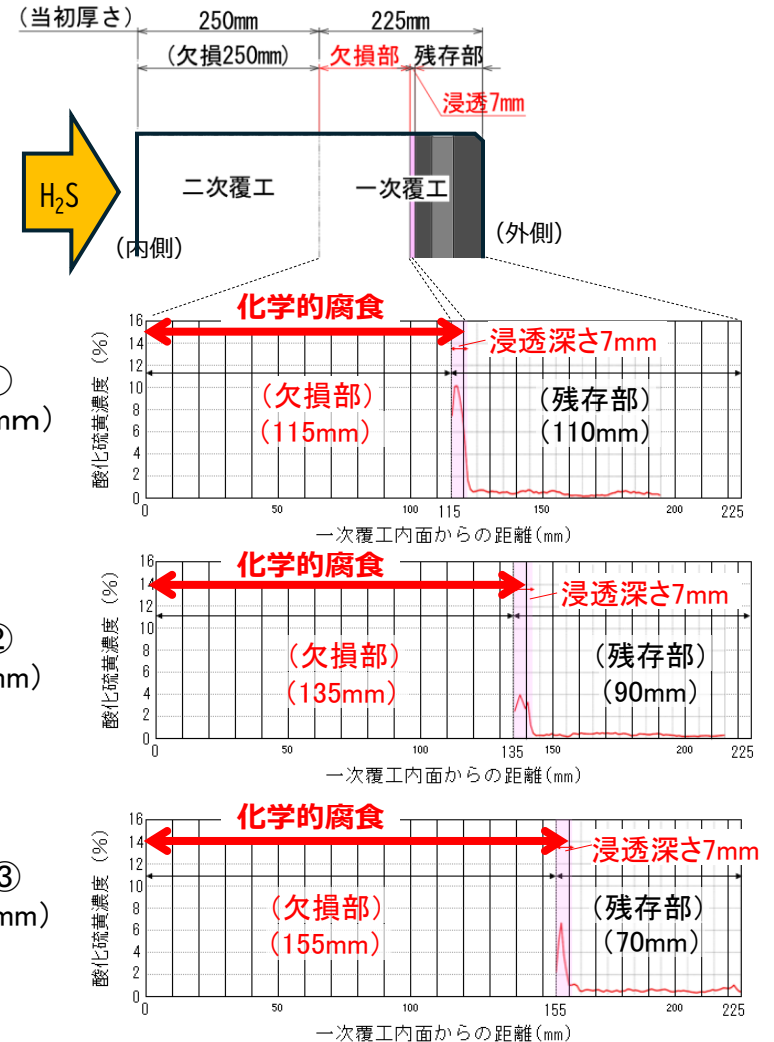
図4.10 化学分析試験の結果

- ①事故現場から回収されたRCセグメントに腐食が認められたことから、コンクリートの化学分析試験を行い、腐食の原因を調査した。
- ②回収されたRCセグメントは、当初の厚さ225mmに対して、最大165mm、平均で125mm程度欠損しており、その残存した表面の異なる3箇所から試料を採取したところ、いずれも7mmの深さまで酸化硫黄（ $\text{SO}_3$ ）が浸透していたことから、一次覆工が硫化水素による化学的腐食を受けていたことを確認した。

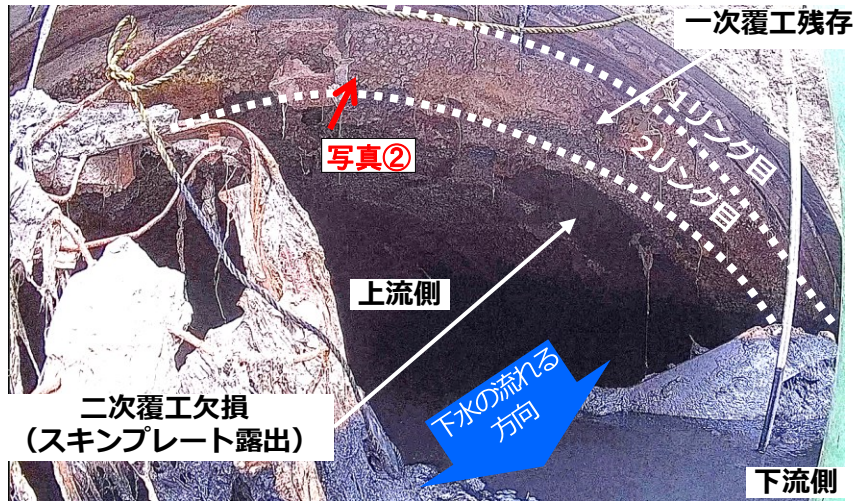
写真① シールドマシン残置部内部（事故後撮影）

二次覆工は、全体的にほぼ欠損しており、一次覆工についても、通常ではRCセグメント内に埋設されているはずのフラットバーが露出し折れ曲がった状態でぶら下がっていた。（写真①）

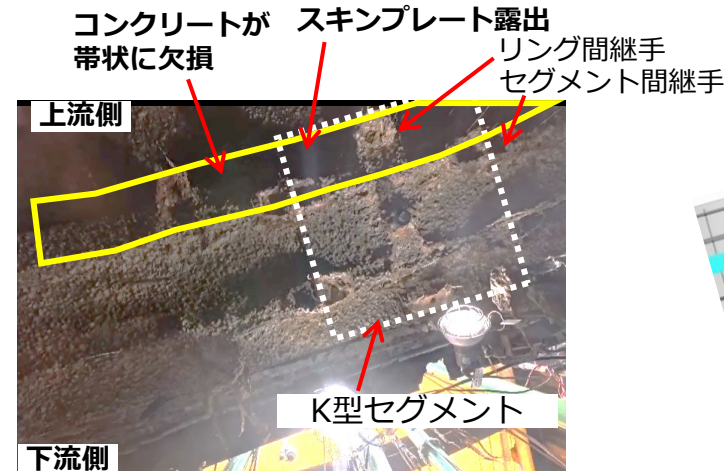
写真② シールドマシン残置部内のRCセグメント詳細（事故後撮影）

また、コンクリートがある程度残存しているものの、上流側のリング間継手一帯は帯状でコンクリートが欠損しているRCセグメントもあった。（写真②）

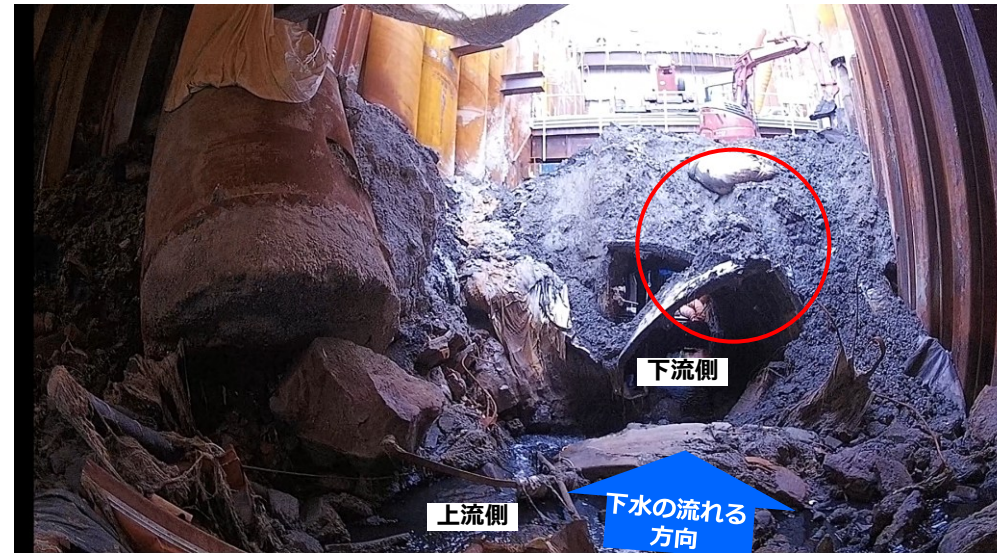
写真③ チュウ4MHから下流10m付近の状況  
(事故後に撮影・撮影日 2025/5)

- ①シールドマシン残置部から下流の約14mの部分については下水道管が崩壊していた。
- ②崩壊しつつも、かろうじて形状を保っているRCセグメントは、セグメント間継手が折れ曲がり大きく変形していた。

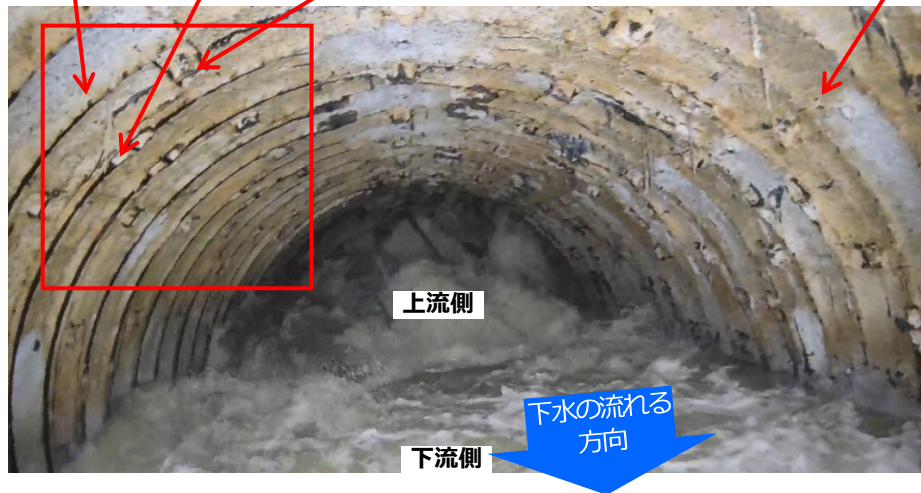
写真④ チュウ4MHから下流20～50m付近の状況  
(事故後に撮影・撮影日 2025/2/5)

- ①コンクリートの化学的腐食が進行して二次覆工の上半部がほぼ欠損していた。  
(下半部は確認できていない。)
- ②一次覆工は、コンクリートの表面が剥落しており、セグメント間継手及びリング間継手のボルトボックスが露出していた。
- ③セグメント間継手の定着部材であるフラットバー（FB）まで露出している状況だった。

②リング間継手のボルトボックス露出

③セグメント間継手の  
定着部材（FB）露出

②セグメント間継手の  
ボルトボックス露出

①一次覆工のみ  
(二次覆工はほぼ欠損)

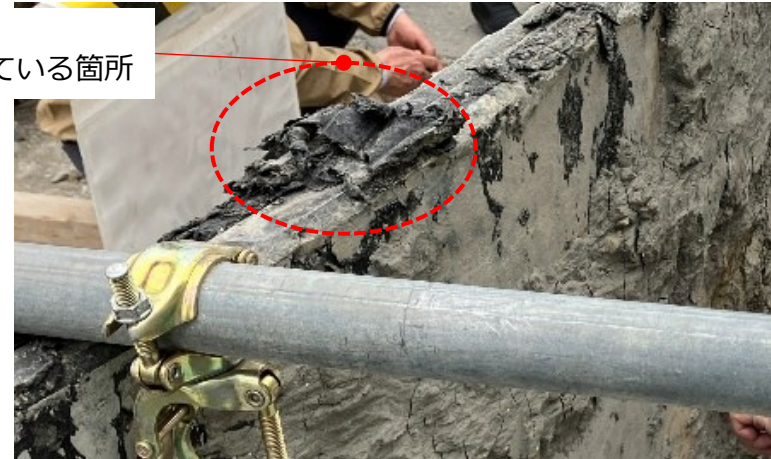
写真⑦ シール材の状態

シール材が  
塊状となっている箇所

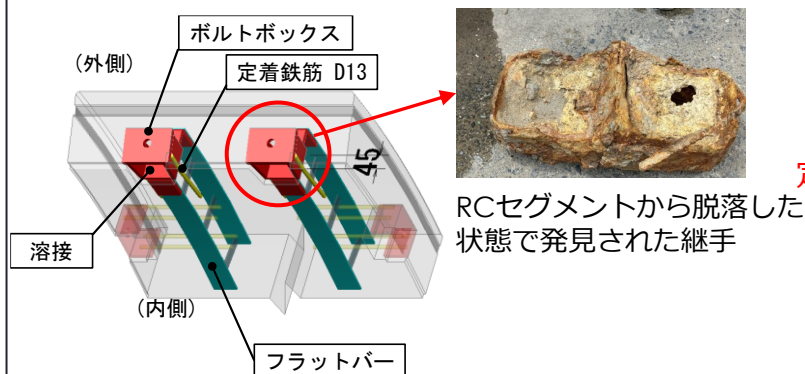
図5.15 セグメント間継手の詳細と脱落した継手

減厚時におけるセグメント間継手接続部の応力度照査の結果、フラットバー端部と一体化した鋼板とボルトボックスとの溶接部の応力度が許容値を超過するため、ボルトボックスが脱落（抜け出し破壊）することが確認された。

- ・計算結果：溶接部の安全率 = 1/676.7

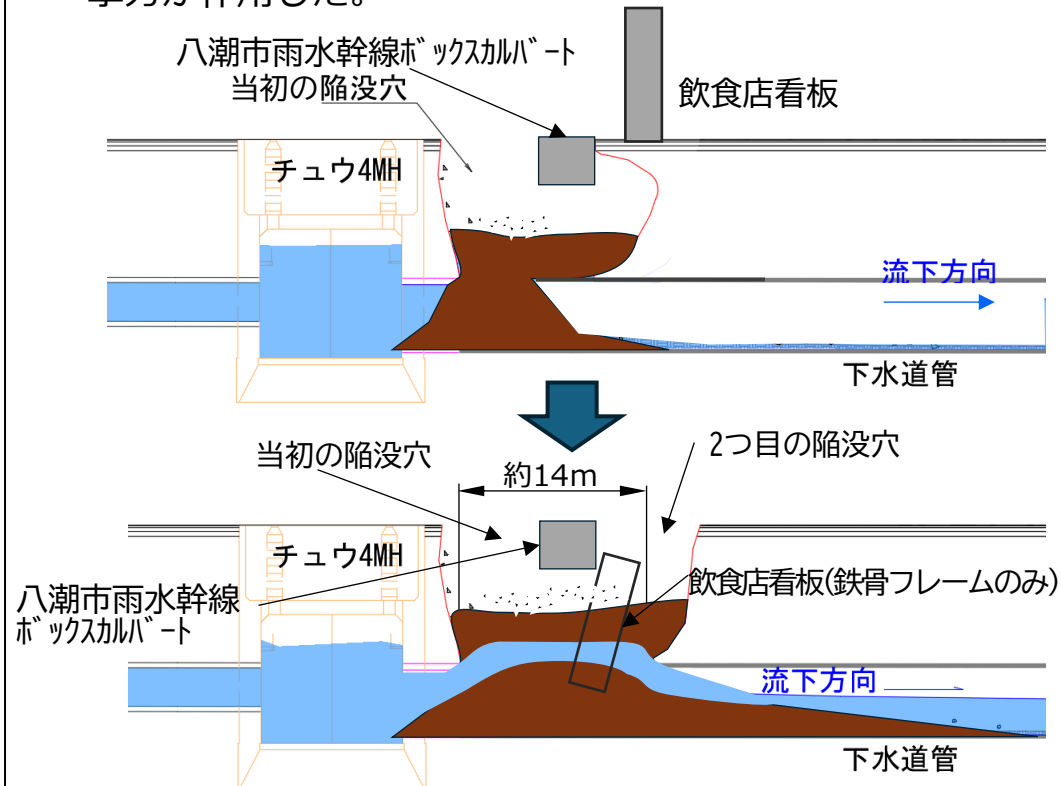
図5.21 陥没後に起きた大規模崩壊のイメージ

陥没後、下水道管は14mに亘って大規模に崩壊した。この原因として以下のことが考えられる。

- ①化学的腐食によって構造的な力が弱まっていた下水道管に作用する土水圧が空洞の拡大に伴い変化した。
- ②陥没に伴う舗装材の落下による衝撃力が作用した。
- ③八潮市雨水幹線のボックスカルバートや飲食店の看板の落下による衝撃力が作用した。

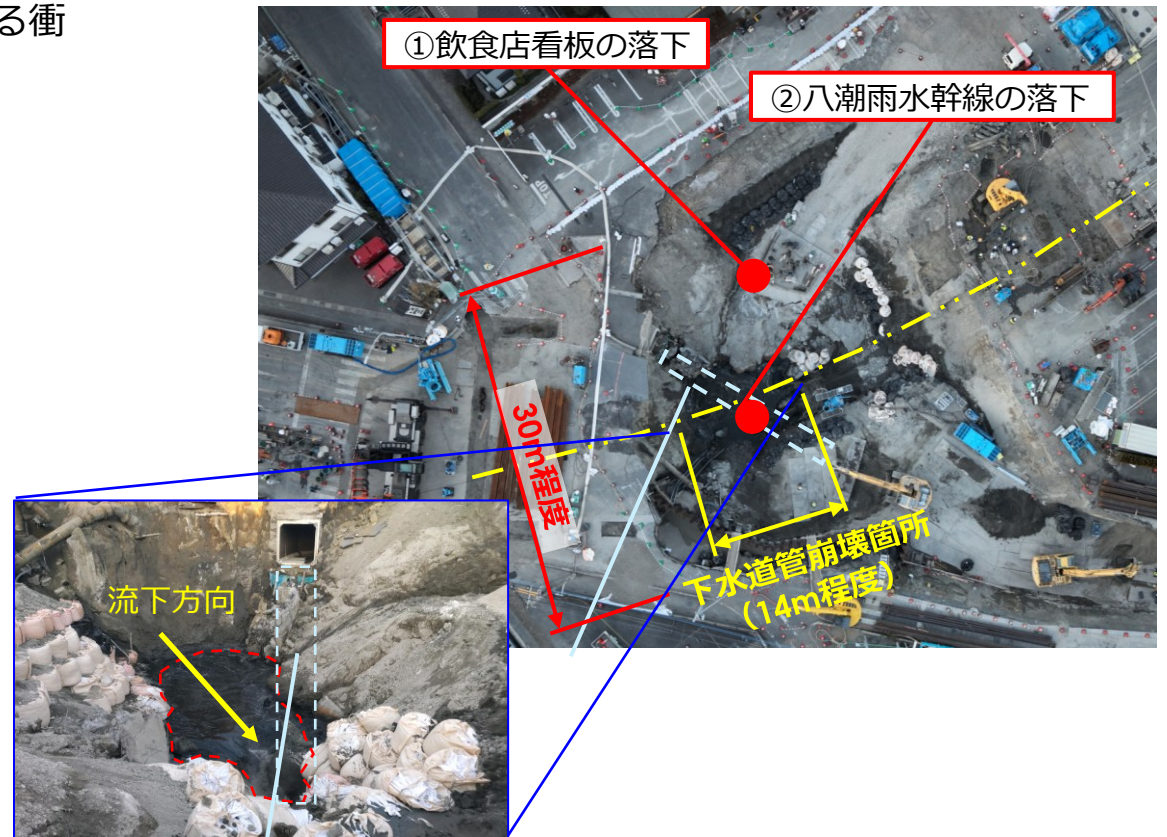
②八潮市雨水幹線の落下

- ①飲食店の看板の落下  
飲食店の看板が、崩壊した下水道管内で発見された。
- ②八潮市雨水幹線（ボックスカルバート）の落下
