# 全国特別重点調査における技術的課題について

# 1. 下水道管路の全国特別重点調査(優先実施箇所) の結果

## 下水道管路の全国特別重点調査(優先実施箇所)の結果(8月時点)①

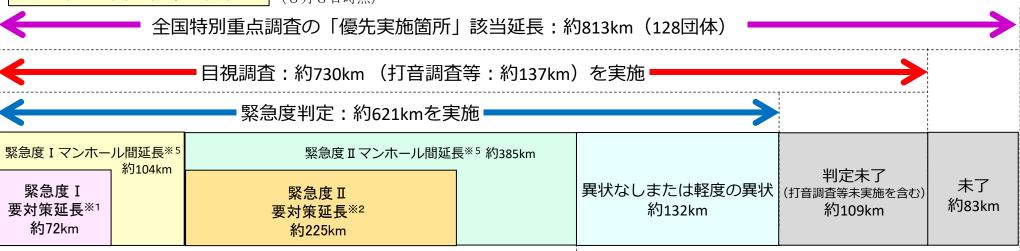
#### 8月時点の調査結果 (詳細)

緊急度 I または II のマンホール間延長のうち 空洞調査※3:約285kmを実施

空洞が確認された箇所※4:6箇所

(うち4箇所で対策済み、

残り2箇所は陥没の可能性は低いが 早急に対策実施予定)

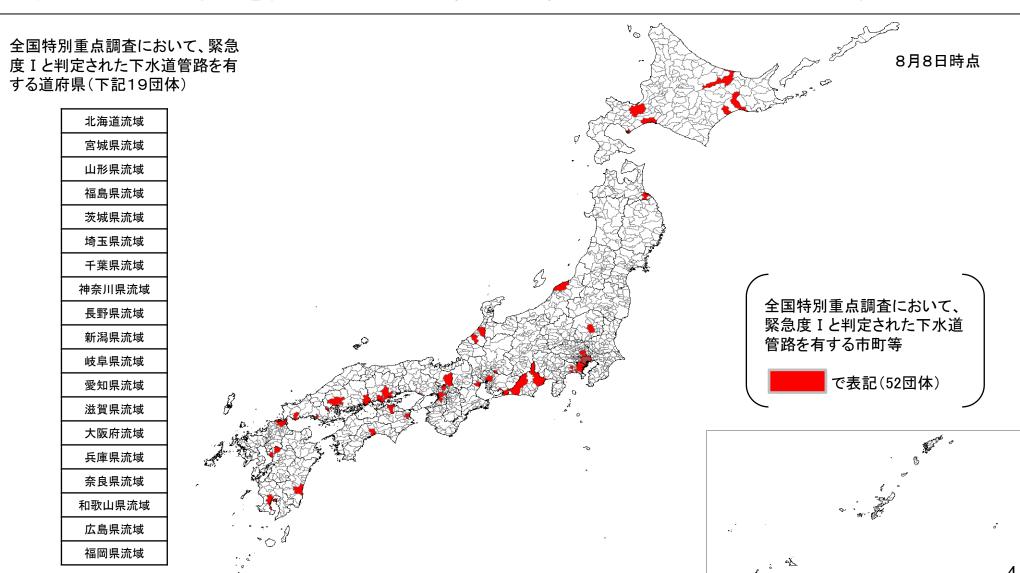
〇 全国特別重点調査(優先実施箇所)の対象となる地方公共団体(128団体)のうち、緊急度 I と判定された下水道管路を有する地方公共団体(71団体)は下記のとおり。(8月8日時点)
