# 下水道管路の全国特別重点調査 (優先実施箇所)の結果について

【9月末時点】

# 緊急度Ⅰの要対策延長箇所に関する知見

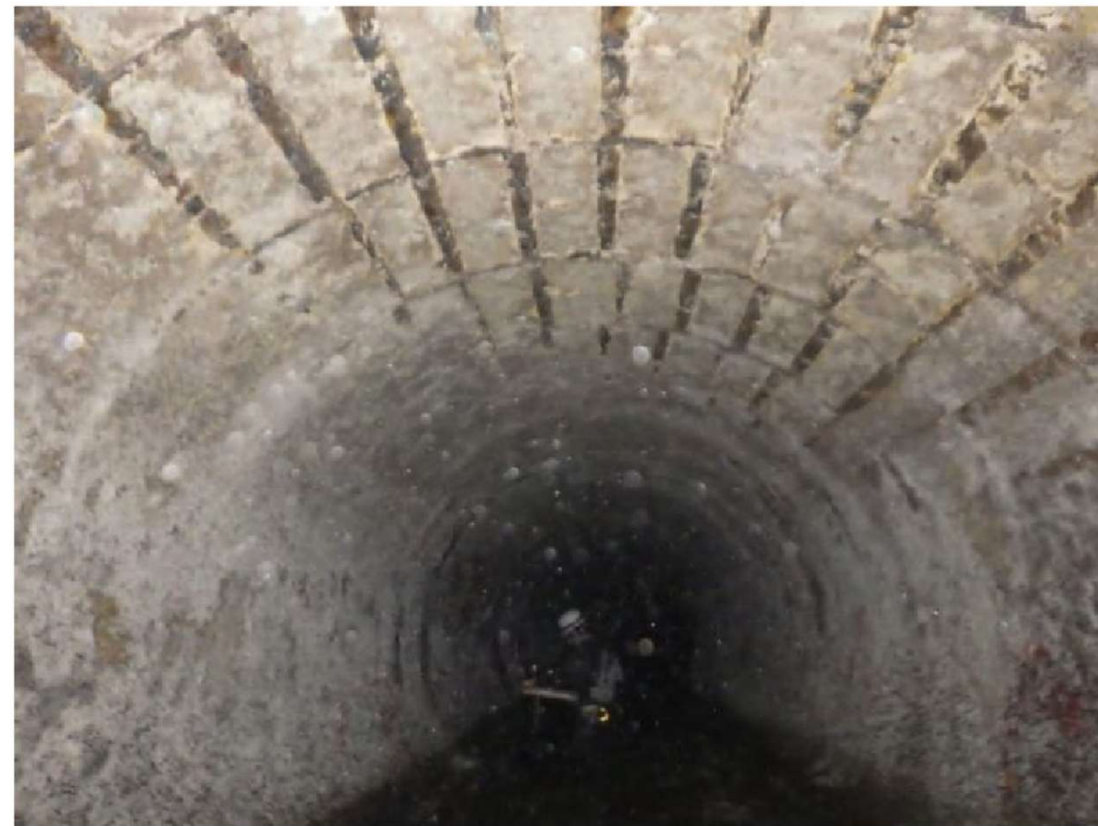
硫化水素腐食による石膏化が全面的に進んでおり二次覆工(250mm)が消失し鋼製セグメントが露出

排除区分: 污水管  
工法: シールド工法  
空洞は確認されず  
布設年度: 1981年  
管径: 3,000mm  
自治体判定: 腐食A  
対策の見通し: R7.4管路更生工法着手済み

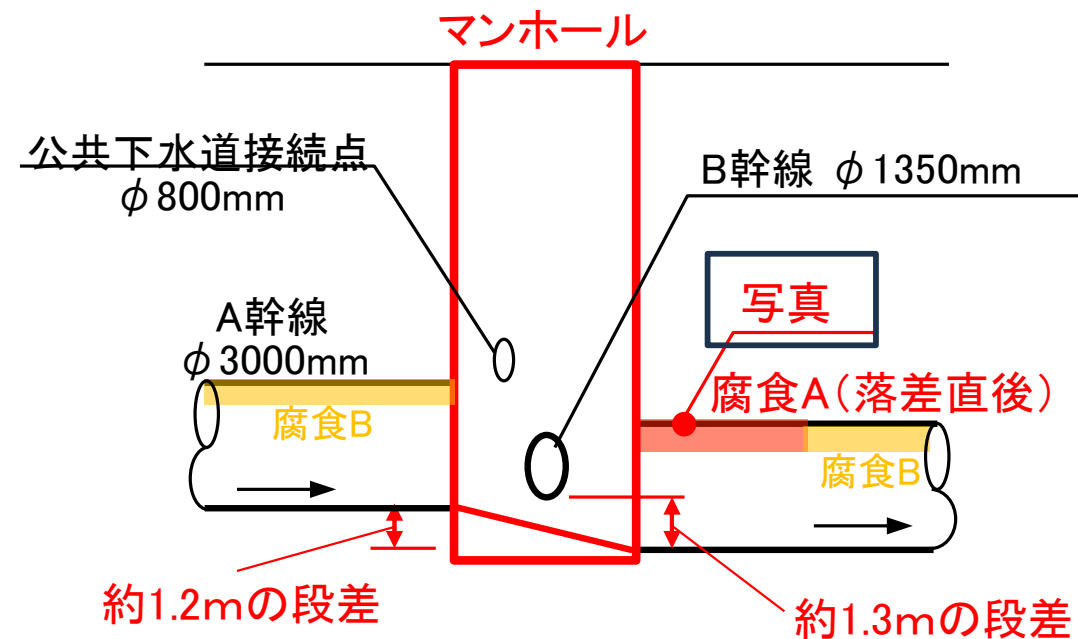
マンホール内には、A幹線の段差に加え、B幹線との合流点、公共下水道の接続点がある

溶存硫化物が生成しやすい圧送管の流下先であり、かつマンホール部に段差があり硫化水素が放散しやすい環境であったと考えられる。

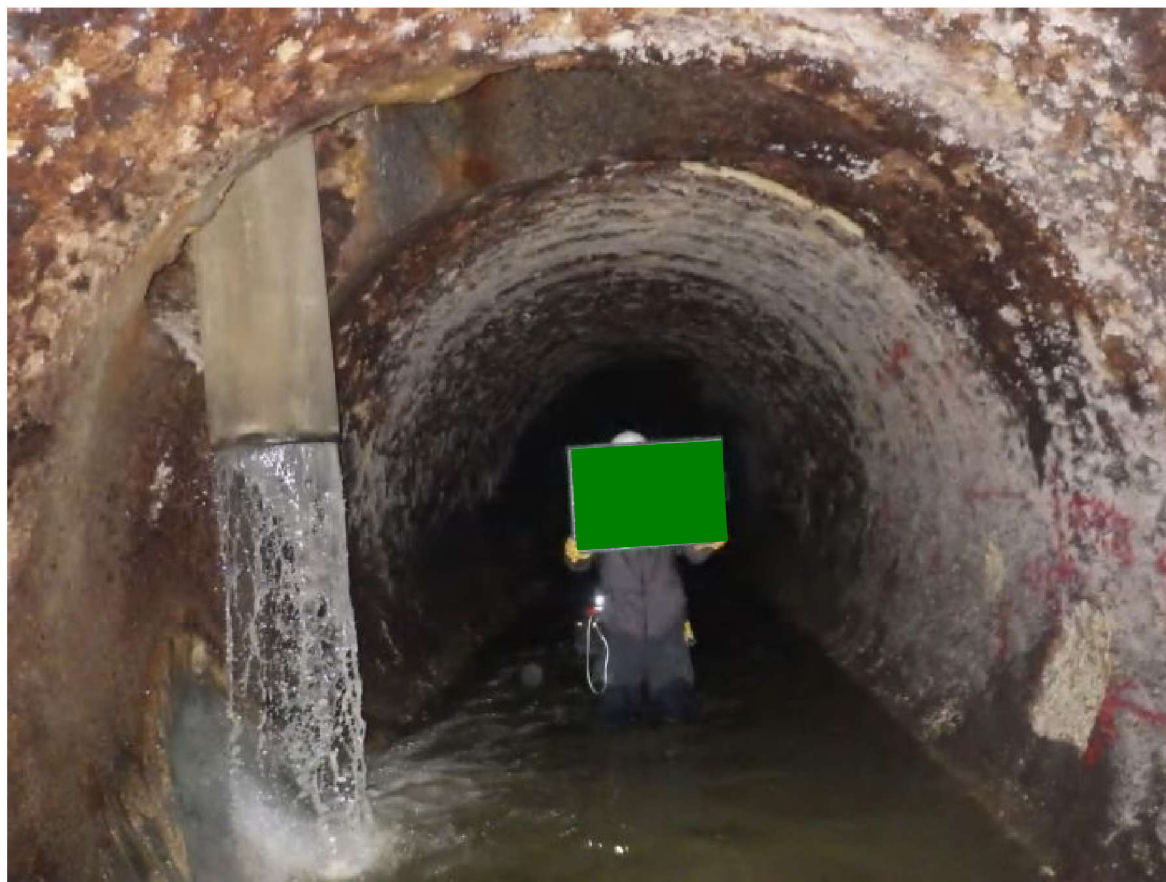
硫化水素腐食による石膏化が全面的に進んでおり、部分的に鉄筋が露出

排除区分: 污水管      布設年度: 1982年      平均土被り: 7.0m  
工法: シールド工法      管径: 2,800mm      自治体判定: 腐食A  
空洞は確認されず  
対策の見通し: R7.10対策工着手済み(モルタル防食工)

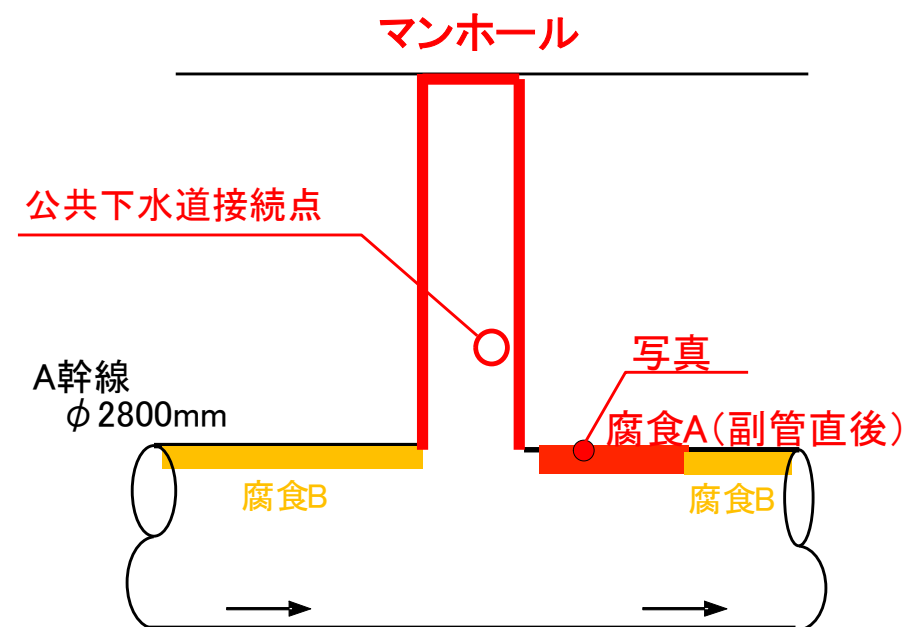
本マンホール内には、  
公共下水道の流入点(落差部)がある。

公共下水道の接続点と本線側との落差により、硫化水素が放散しやすい環境であったと考えられる。

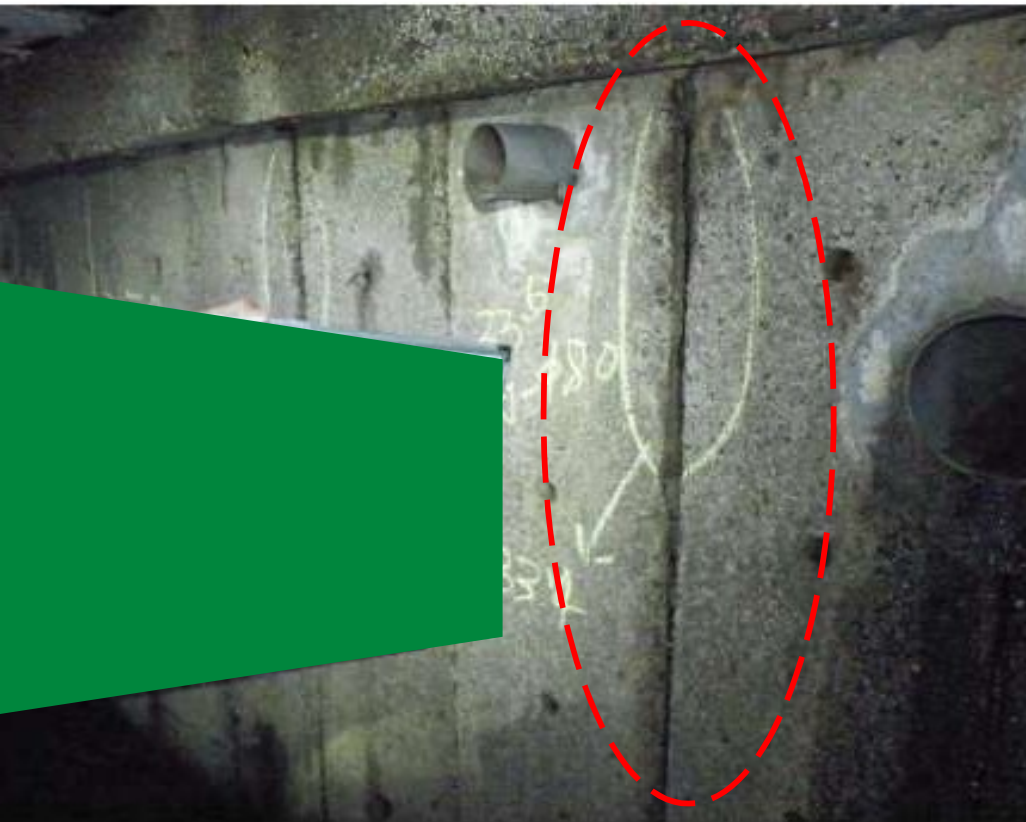
### コンクリート管の継手部に発生した破損・クラック

排除区分: 合流管 布設年度: 1972年 平均土被り: 不明  
工法: 開削(ボックス) 管径: 1,800mm × 1,820mm  
自治体判定: 破損・クラックa 空洞は確認されず  
対策の見通し: 管更生工事、R8実施予定

現場打ちコンクリートの継ぎ目部分に経年的に応力が作用し、目地の開きが拡大したと推測される。

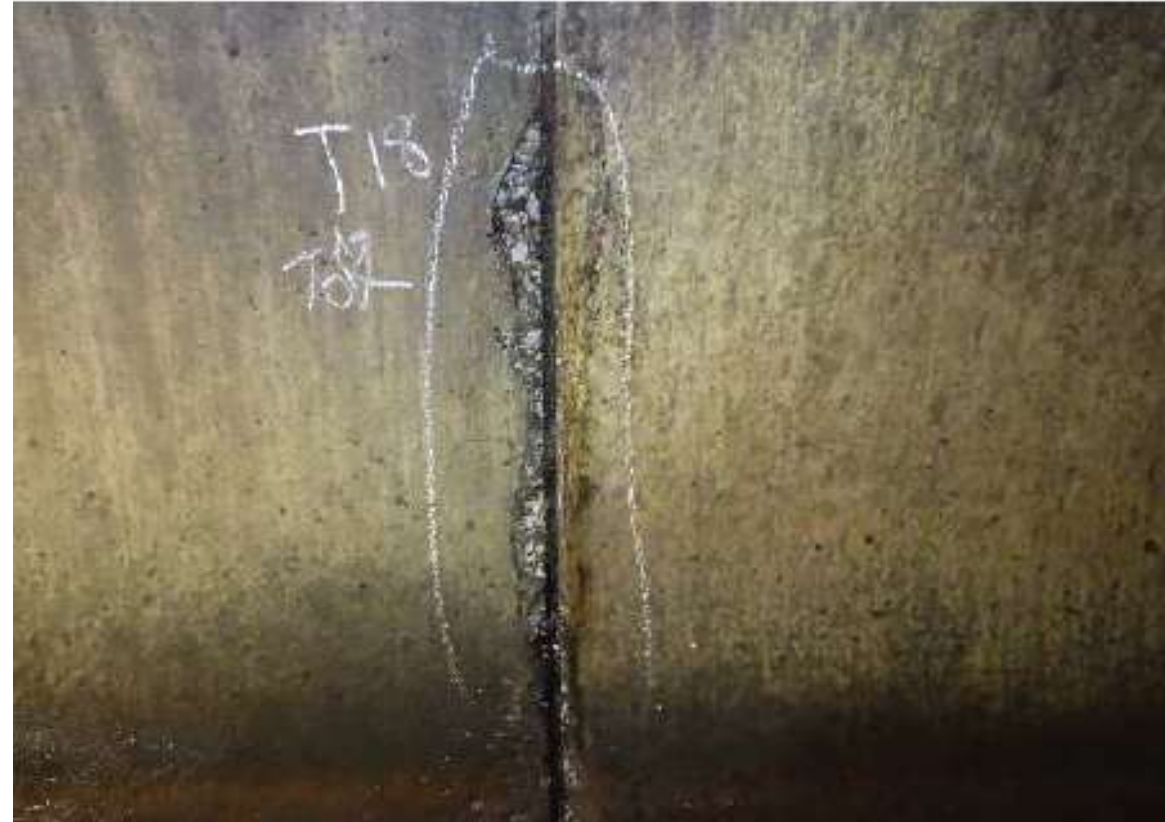
排除区分: 合流管 布設年度: 1972年 平均土被り: 3.0m  
工法: (開削と推測) 管径: 2,400mm  
自治体判定: 破損・クラックa 空洞は確認されず  
対策の見通し: 補修工事、R7.10完了

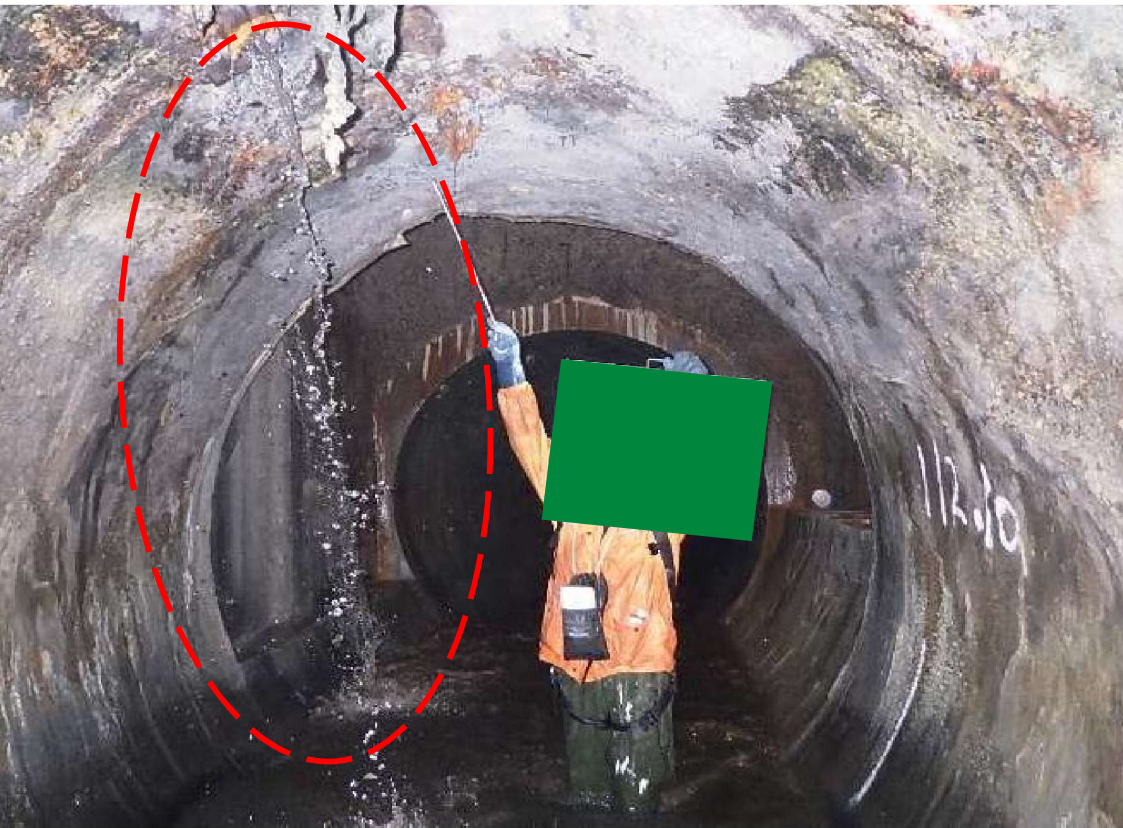
クラック箇所等から浸入水が噴出している状態

排除区分: 污水管 布設年度: 1979年 平均土被り: 8.0m  
工法: シールド工法 管径: 2,100mm  
自治体判定: 浸入水a、腐食A、ゴムシート露出  
空洞は確認されず  
対策の見通し: 更生工事、R7年度着手済み

継ぎ目部分に経年的に応力が作用し、目地の開きが拡大、二次覆工外面の劣化したゴムシートを巻き込んで、継ぎ目等から浸入水が発生したと思われる。

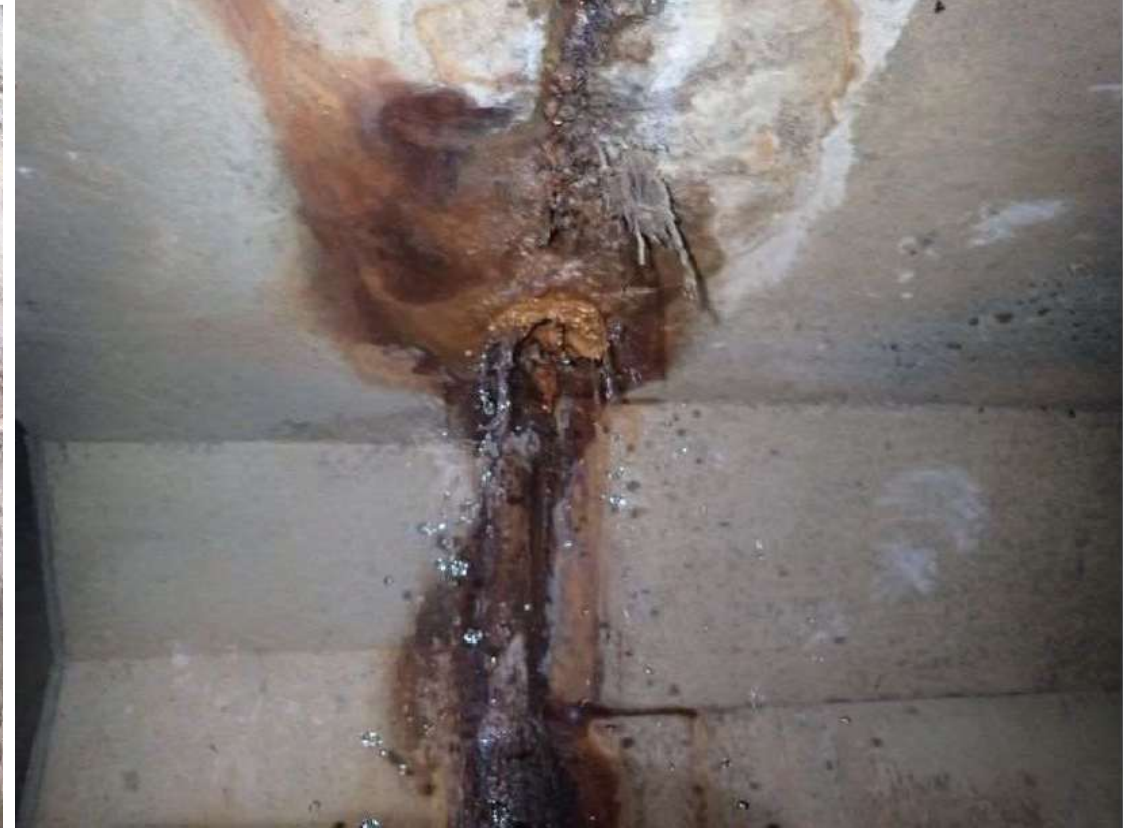
排除区分: 雨水管 布設年度: 1981年 平均土被り: 不明  
工法: 開削(ボックス) 管径: 2,800mm  
自治体判定: 浸入水a、破損・クラックb 空洞は確認されず  
対策の見通し: 補修工事、R7年度実施予定

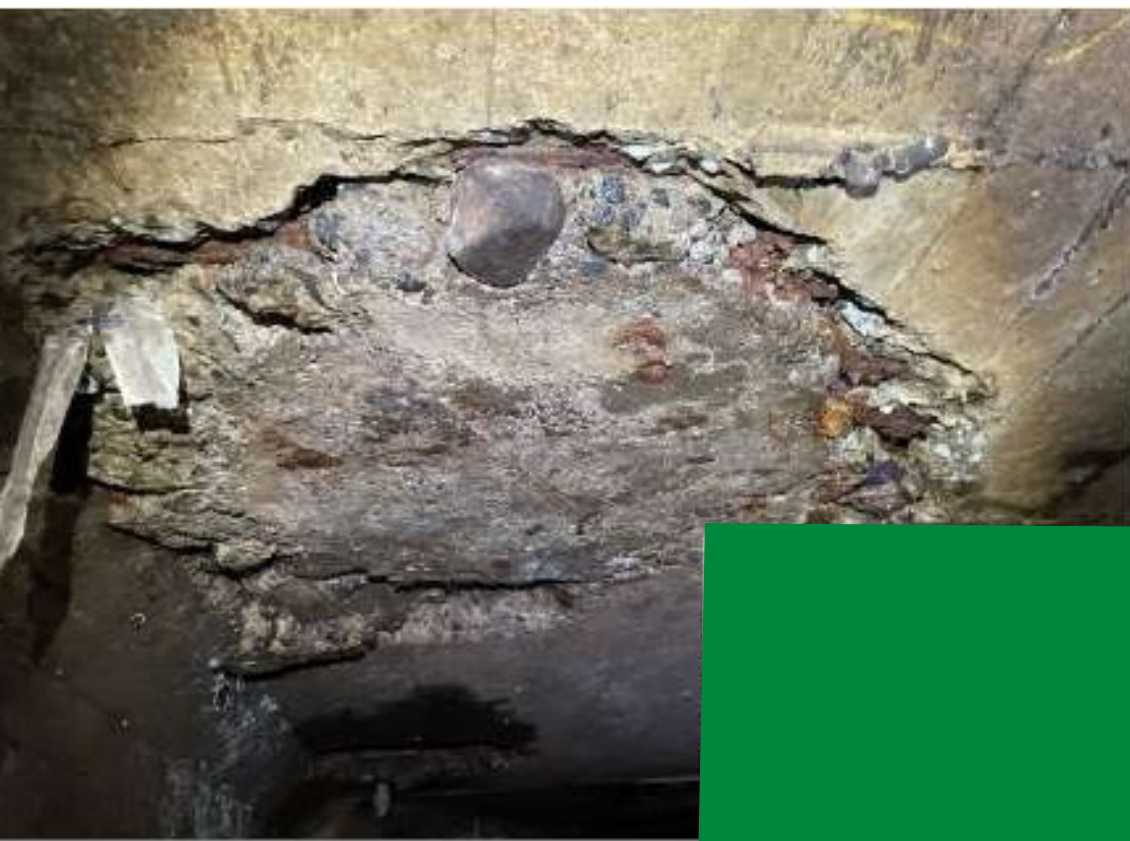
排除区分: 合流管 布設年度: 1968年 平均土被り: 0.6m  
工法: 開削(ボックス) 管径: 1,950mm × 1,950mm  
自治体判定: 破損 空洞は確認されず  
対策の見通し: R8管路更生工法実施予定

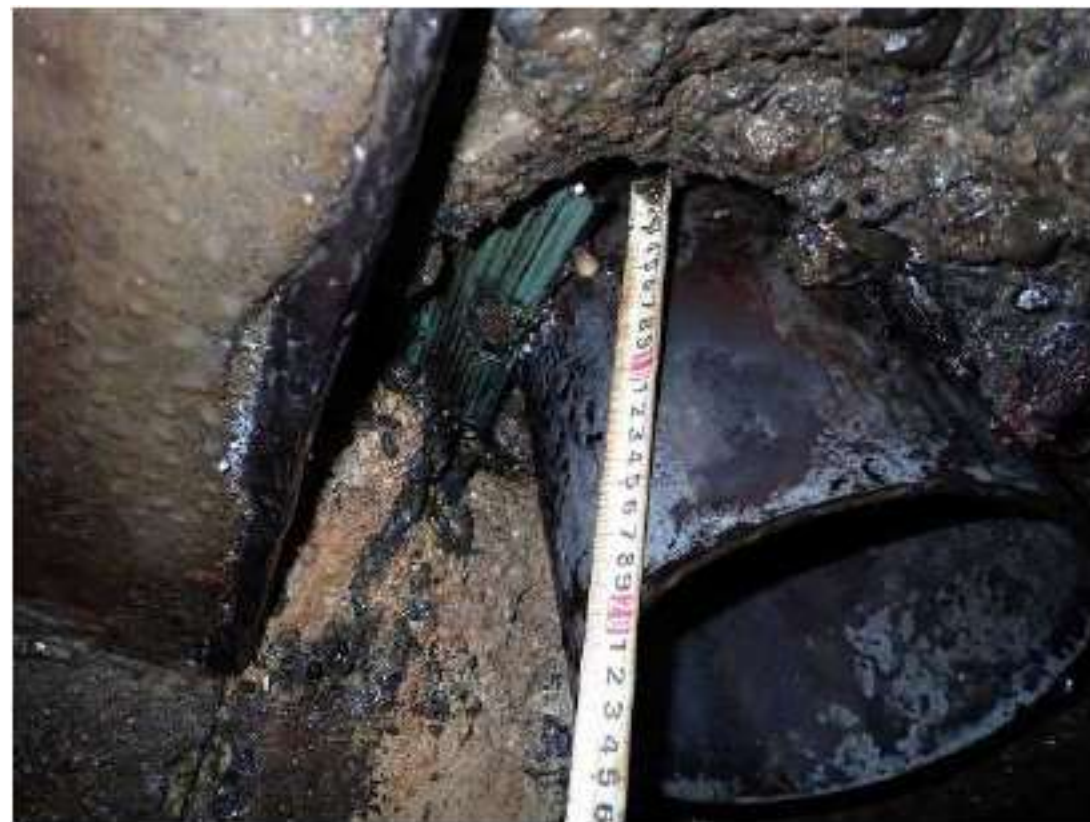
排除区分: 合流管 布設年度: 1973年 平均土被り: 1.4m  
工法: 開削(ボックス) 管径: 2,300mm × 2,100mm  
自治体判定: 破損・クラックa 空洞は確認されず  
対策の見通し: R8.8補修工事実施予定

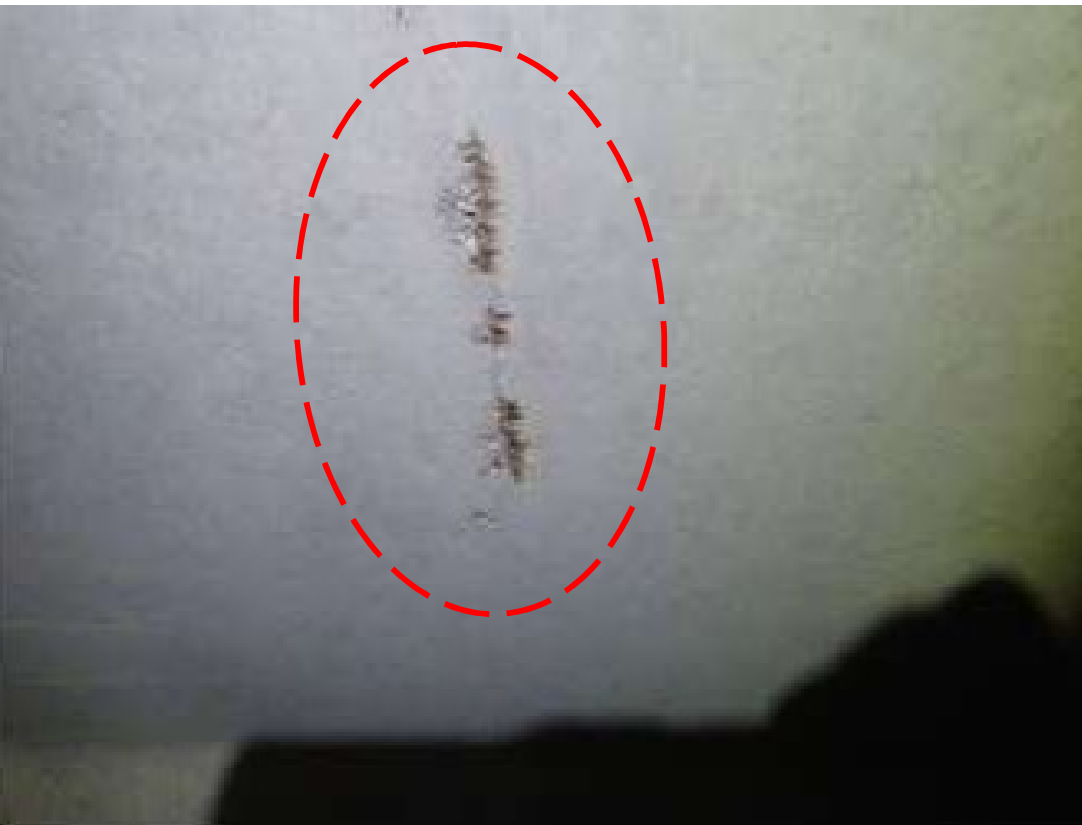
コンクリートの摩耗・風化等に伴う鉄筋の露出

排除区分: 合流管 布設年度: 1979年 平均土被り: 不明  
工法: 開削(ボックス) 管径: 2,500 × 1,500mm  
自治体判定: 腐食A 空洞は確認されず  
対策の見通し: R8補修工事実施予定

腐食と判断された管渠のうち、硫化水素以外の要因(摩耗、風化、中性化等)と思われるケースが複数確認された。  
(硫化水素腐食のように管全体で進行するのではなく、部分的な鉄筋露出)

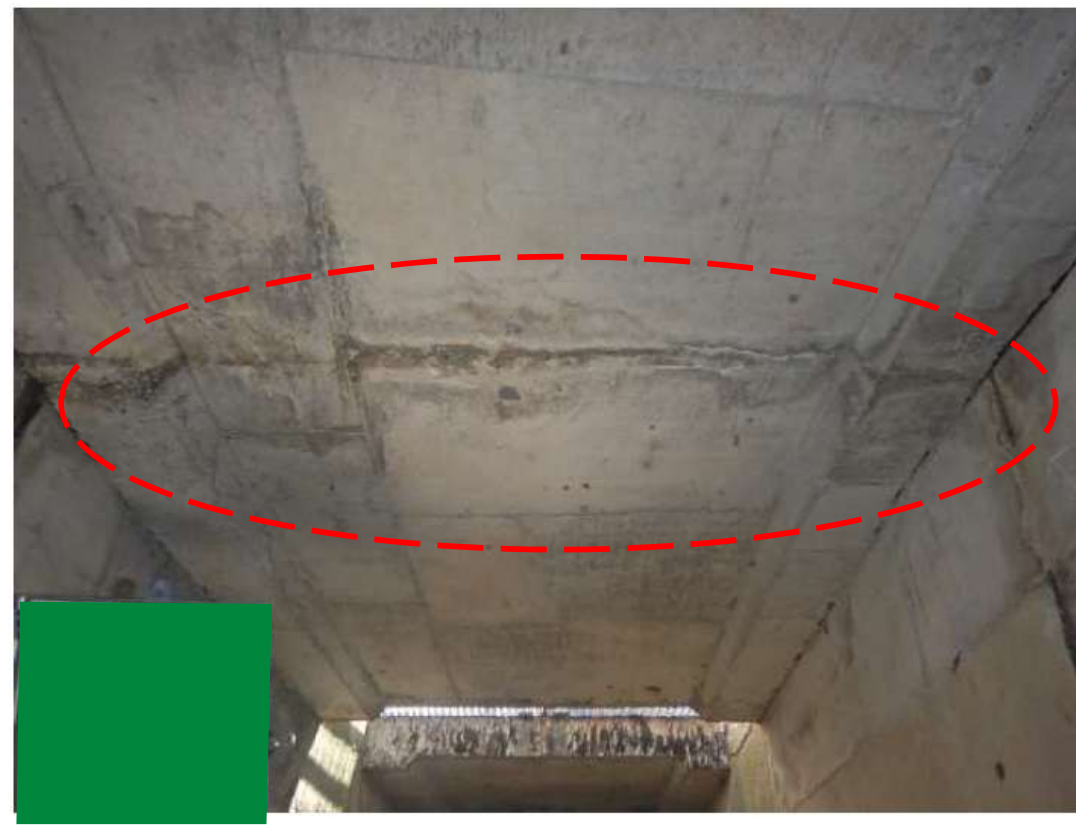
管の継手部に生じたクラック

排除区分: 雨水管 布設年度: 1979年 平均土被り: 不明  
工法: 開削(ボックス) 管径: 2,090mm  
自治体判定: 破損・クラックa 空洞は確認されず  
対策の見通し: 断面修復+止水工事、R8.8までに実施予定
