全国特別重点調査(優先実施箇所)の結果詳細等について

下水管路の全国特別重点調査(優先実施箇所)の結果(9月末時点)

出典 「下水道等に起因する大規模な道路陥没事故を踏まえた対策検討委員会」第9回資料2

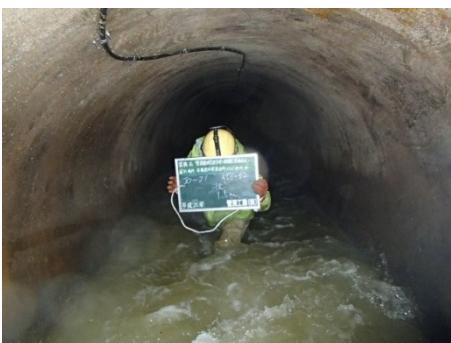
水流が速い

総延長 = 6,357m

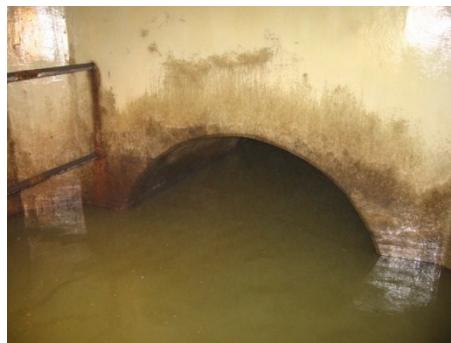
水位が高い

総延長 = 2,485m

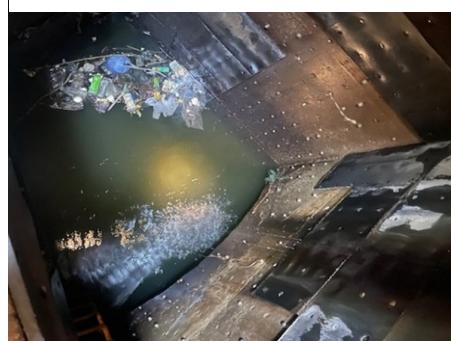
満水

総延長 = 10,124m

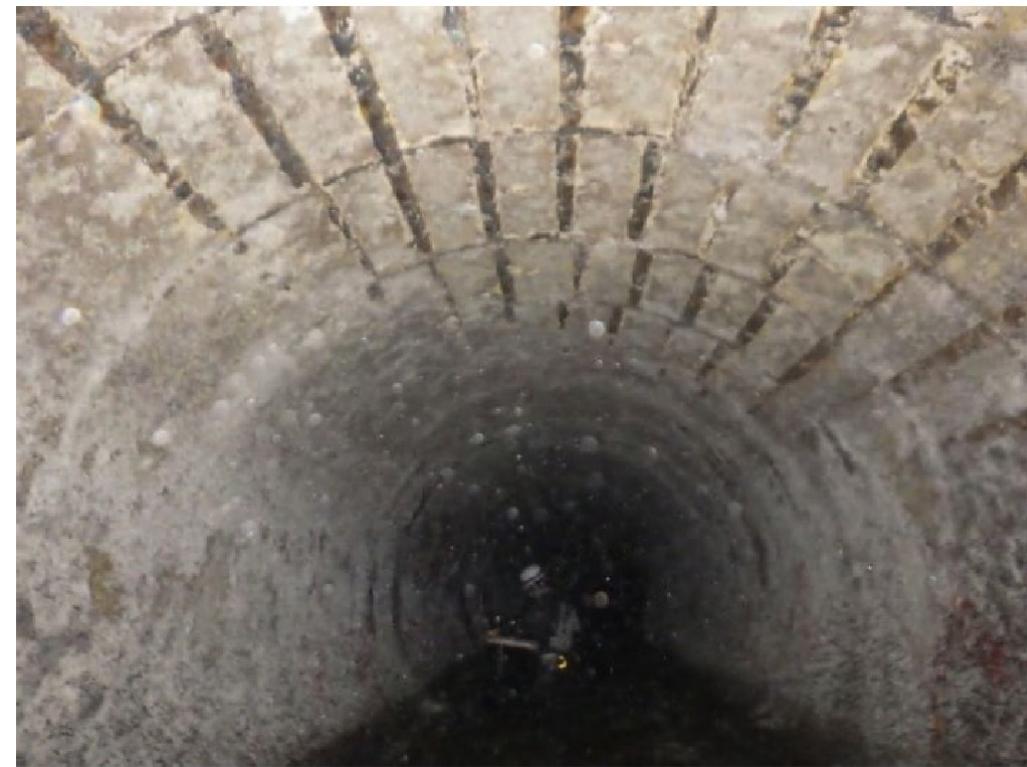
硫化水素腐食による石膏化が全面的に進んでおり二次覆工(250mm)が消失し鋼製セグメントが露出

排除区分:汚水管
工法:シールド工法
空洞は確認されず

布設年度:1981年 平均土被り:7.1m
管径:3,000mm 自治体判定:腐食A
対策の見通し:R7.4管路更生工法着手済み

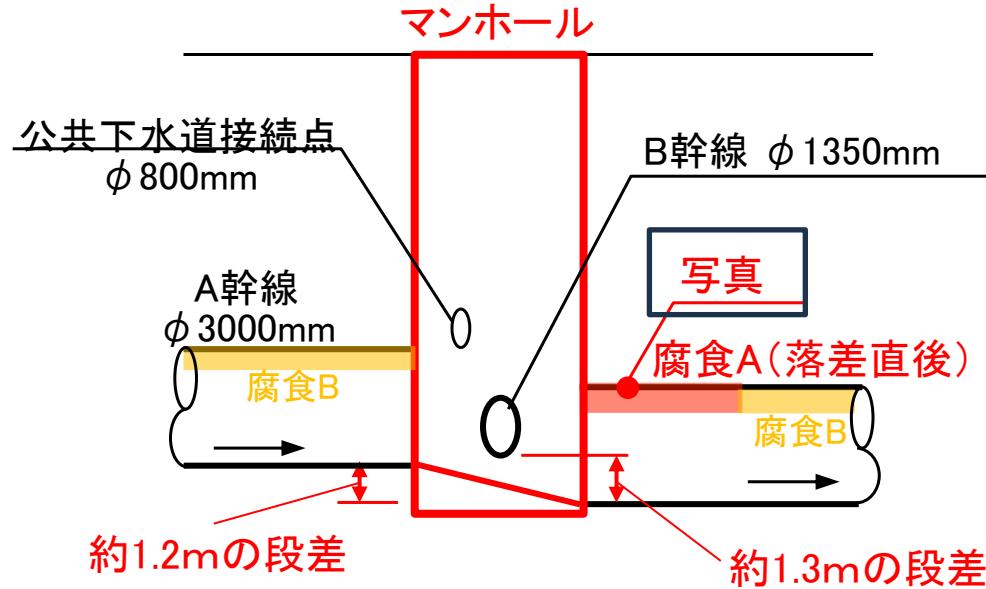
マンホール内には、A幹線の段差に加え、B幹線との合流点、公共下水道の接続点がある

溶存硫化物が生成しやすい圧送管の流下先であり、かつマンホール部に段差があり硫化水素が放散しやすい環境であったと考えられる。

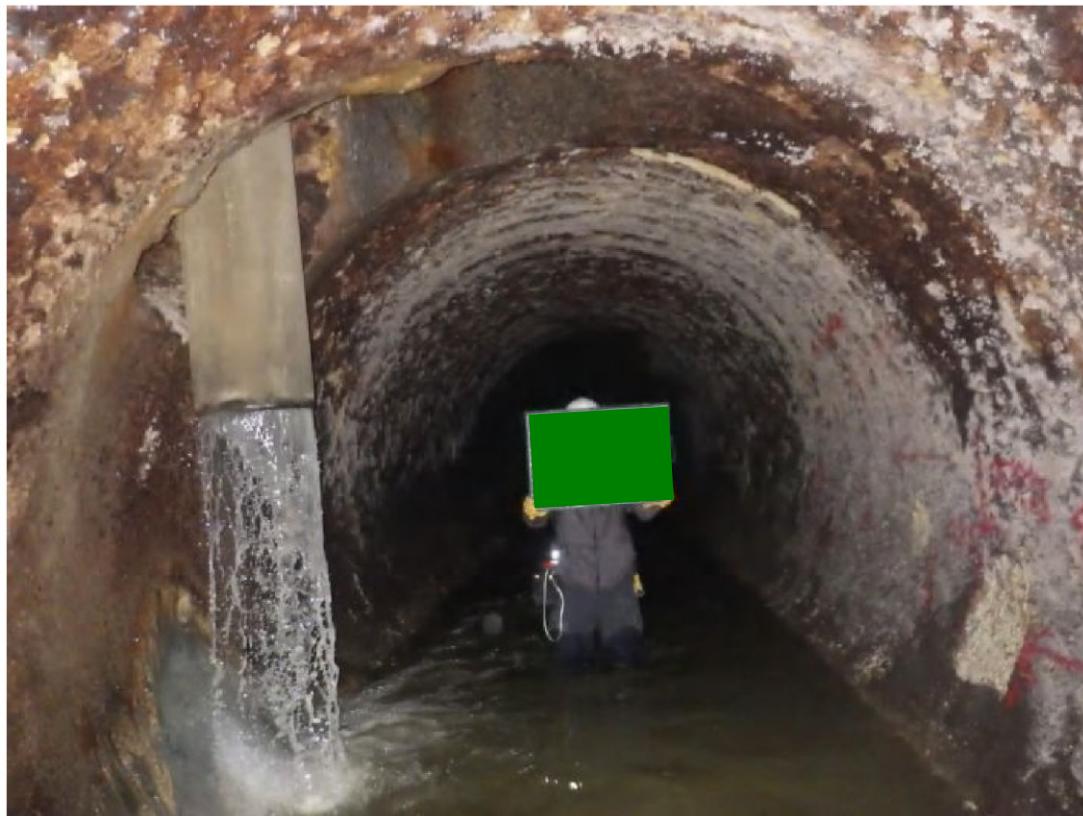
硫化水素腐食による石膏化が全面的に進んでおり、部分的に鉄筋が露出

排除区分:汚水管 布設年度:1982年 平均土被り:7.0m
工法:シールド工法 管径:2,800mm 自治体判定:腐食A
空洞は確認されず
対策の見通し:R7.10対策工着手済み(モルタル防食工)

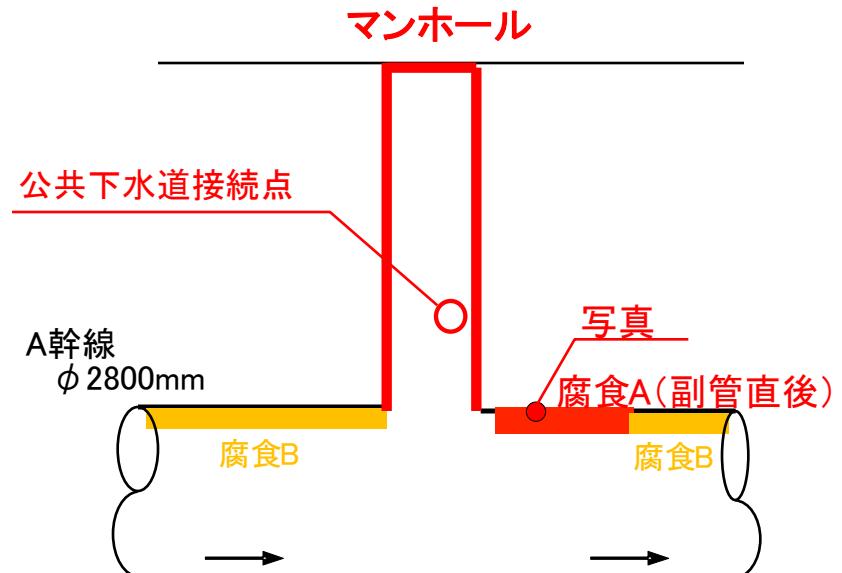
本マンホール内には、
公共下水道の流入点(落差部)がある。

公共下水道の接続点と本線側との落差により、硫化水素が放散しやすい環境であったと考えられる。

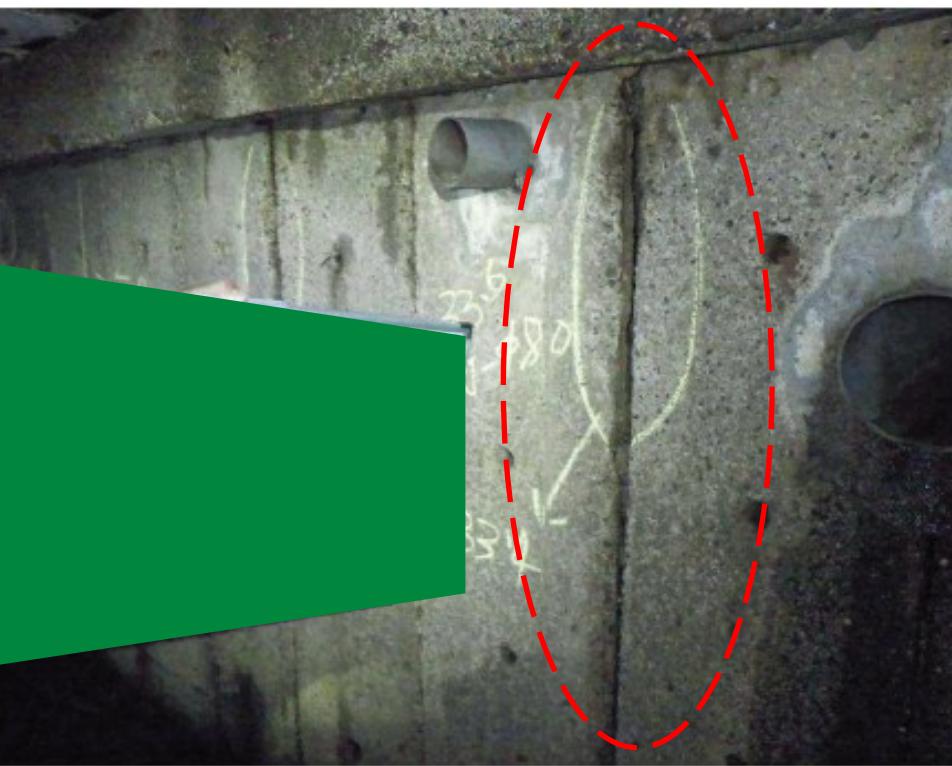
コンクリート管の継手部に発生した破損・クラック

排除区分:合流管 布設年度:1972年 平均土被り:不明
工法:開削(ボックス) 管径:1,800mm × 1,820mm
自治体判定:破損・クラックa 空洞は確認されず
対策の見通し:管更生工事、R8実施予定

現場打ちコンクリートの継ぎ目部分に経年的に応力が作用し、目地の開きが拡大したと推測される。

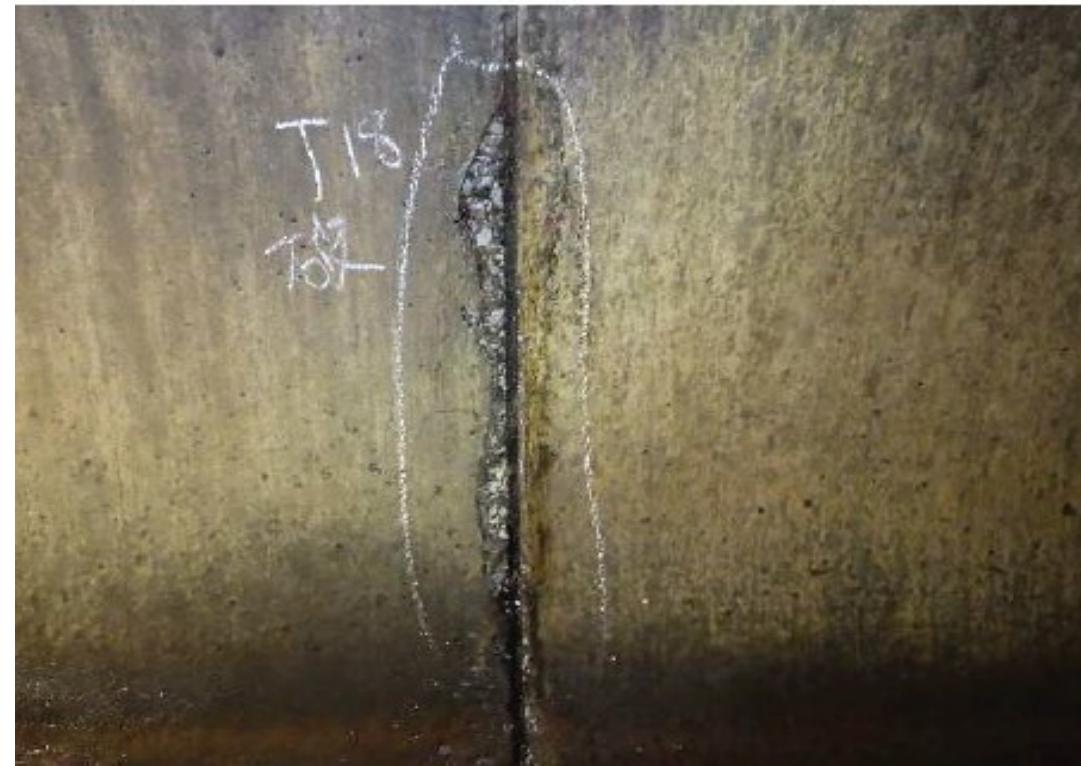
排除区分:合流管 布設年度:1972年 平均土被り:3.0m
工法:(開削と推測) 管径:2,400mm
自治体判定:破損・クラックa 空洞は確認されず
対策の見通し:補修工事、R7.10完了

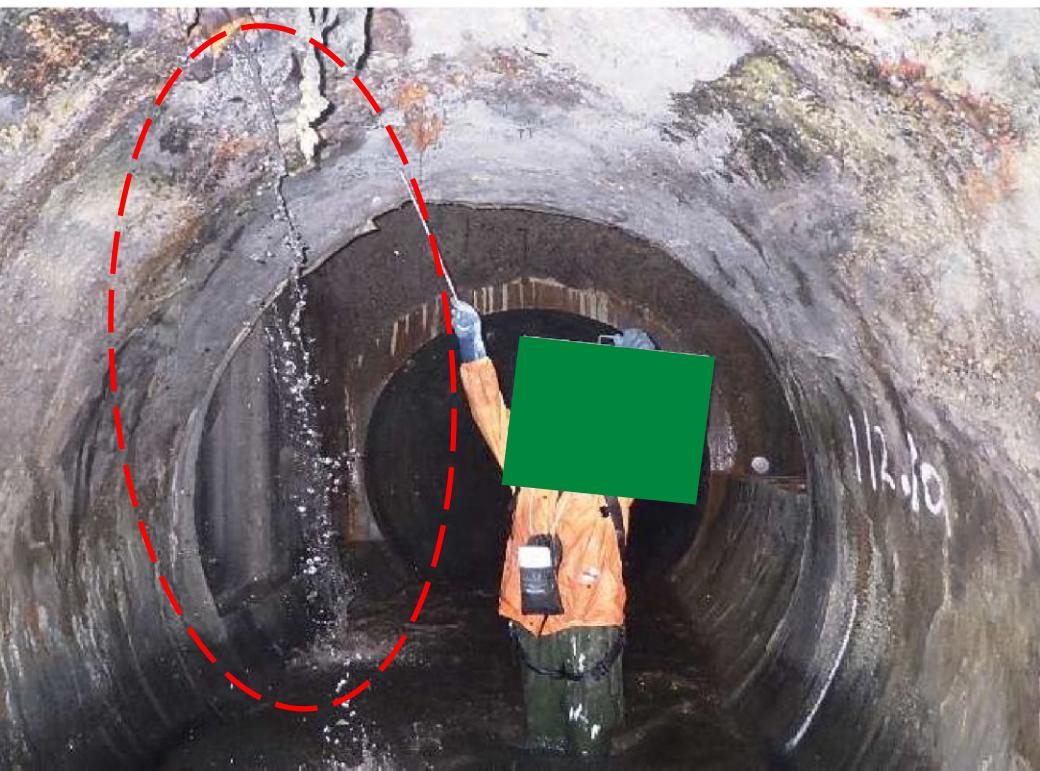
クラック箇所等から浸入水が噴出している状態

排除区分:汚水管 布設年度:1979年 平均土被り:8.0m
工法:シールド工法 管径:2,100mm
自治体判定:浸入水a、腐食A、ゴムシート露出
空洞は確認されず
対策の見通し:更生工事、R7年度着手済み

継ぎ目部分に経年に応力が作用し、目地の開きが拡大、二次覆工外面の劣化したゴムシートを巻き込んで、
継ぎ目等から浸入水が発生したと思われる。

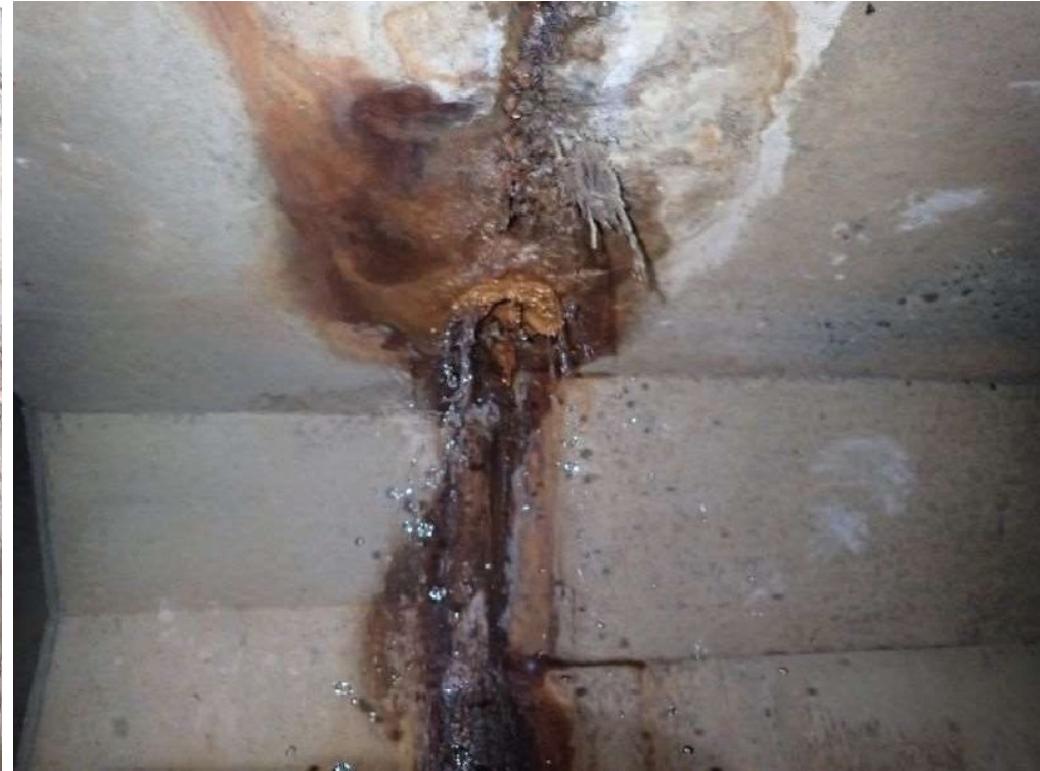
排除区分:雨水管 布設年度:1981年 平均土被り:不明
工法:開削(ボックス) 管径:2,800mm
自治体判定:浸入水a、破損・クラックb 空洞は確認されず
対策の見通し:補修工事、R7年度実施予定

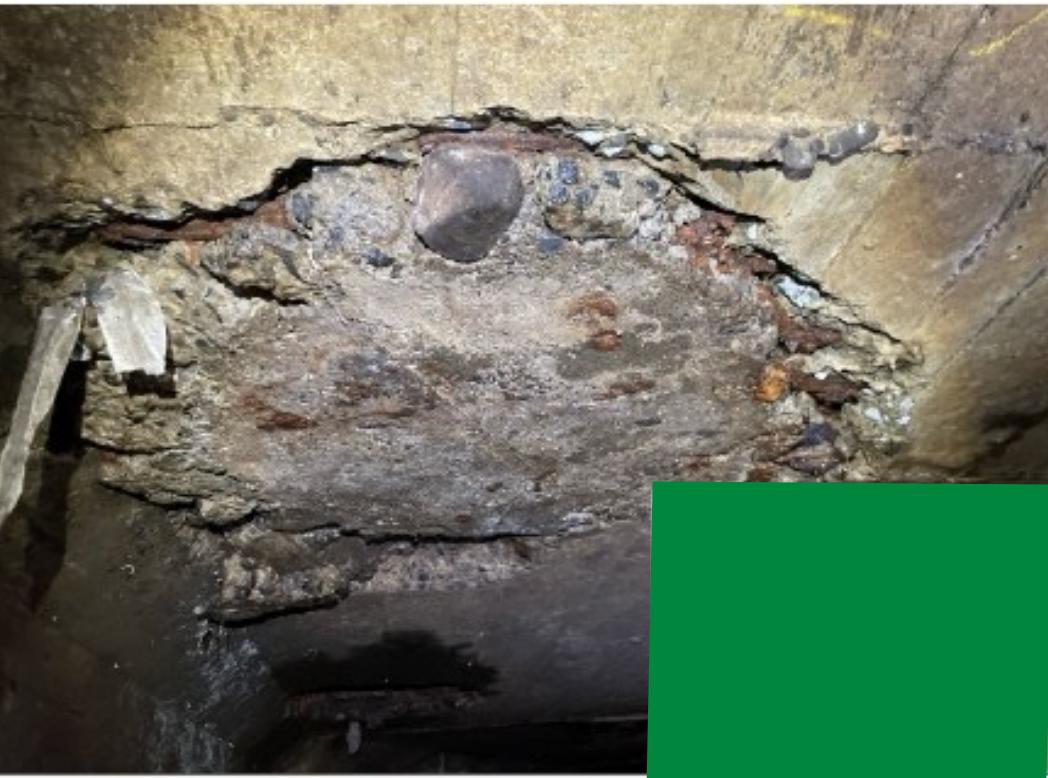
排除区分:合流管 布設年度:1968年 平均土被り:0.6m
工法:開削(ボックス) 管径:1,950mm × 1,950mm
自治体判定:破損 空洞は確認されず
対策の見通し:R8管路更生工法実施予定

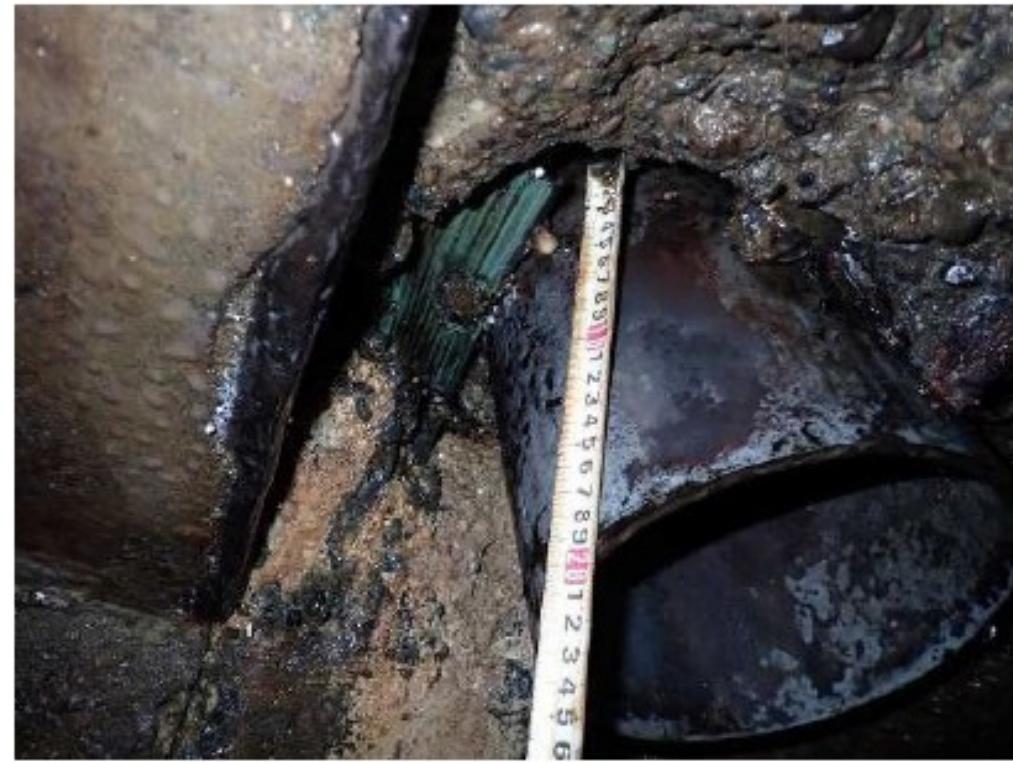
排除区分:合流管 布設年度:1973年 平均土被り:1.4m
工法:開削(ボックス) 管径:2,300mm × 2,100mm
自治体判定:破損・クラックa 空洞は確認されず
対策の見通し:R8.8補修工事実施予定

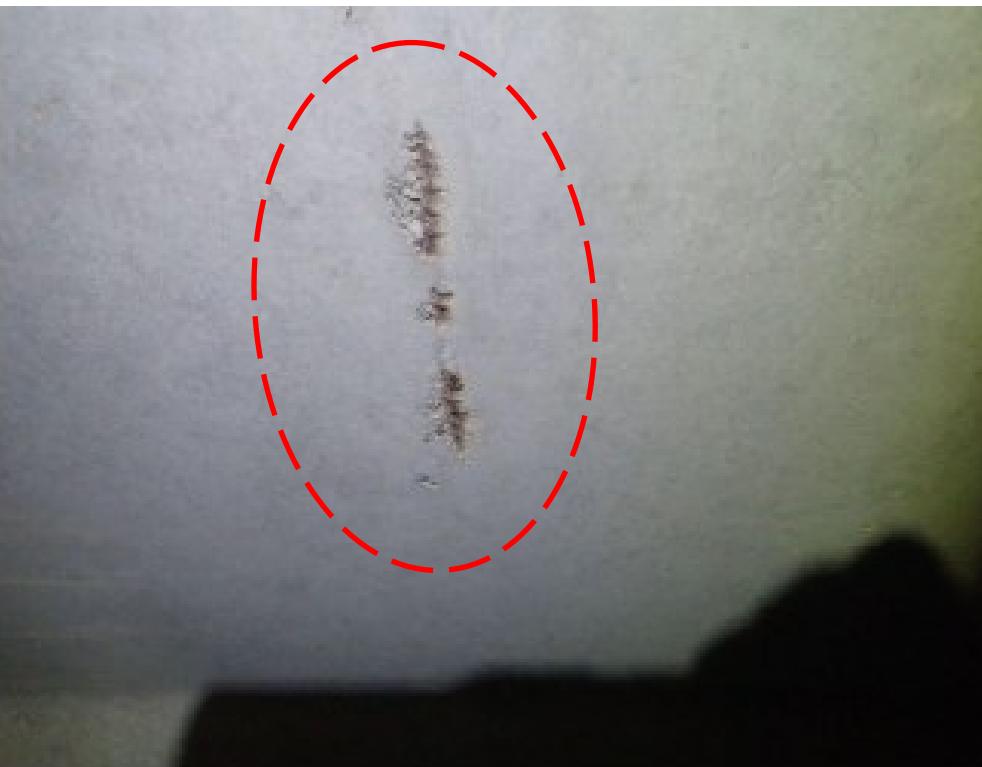
コンクリートの摩耗・風化等に伴う鉄筋の露出

排除区分:合流管 布設年度:1979年 平均土被り:不明
工法:開削(ボックス) 管径:2,500×1,500mm
自治体判定:腐食A 空洞は確認されず
対策の見通し:R8補修工事実施予定

腐食と判断された管渠のうち、硫化水素以外の要因(摩耗、風化、中性化等)と思われるケースが複数確認された。
(硫化水素腐食のように管全体で進行するのではなく、部分的な鉄筋露出)

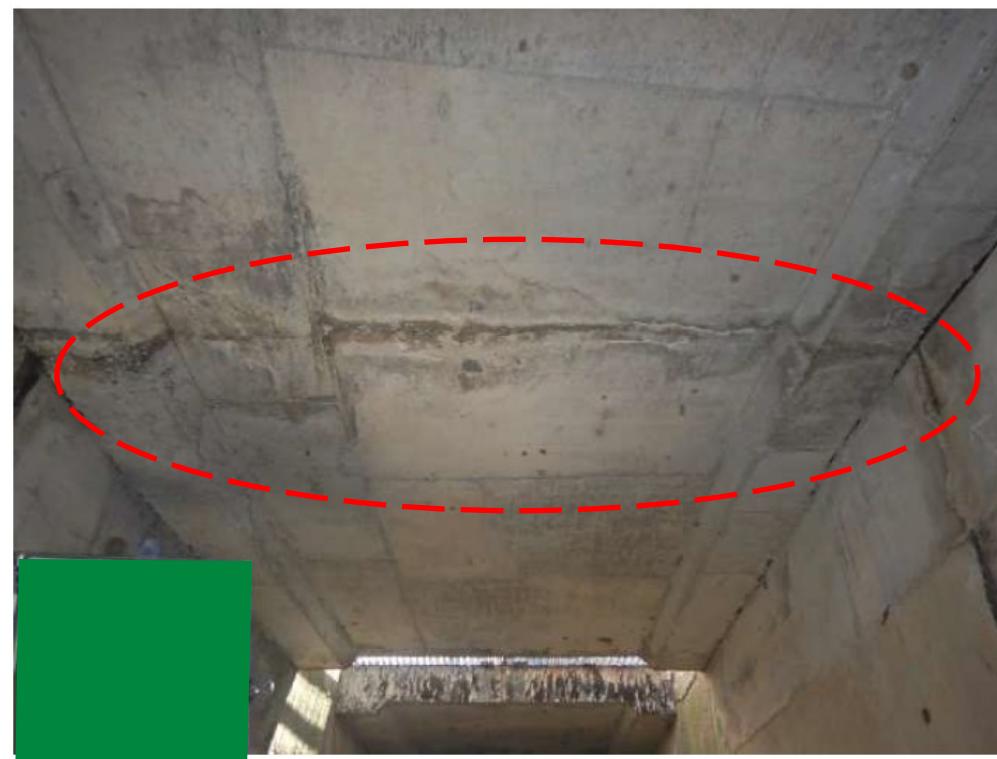
管の継手部に生じたクラック

排除区分:雨水管 布設年度:1979年 平均土被り:不明
工法:開削(ボックス) 管径:2,090mm
自治体判定:破損・クラックa 空洞は確認されず
対策の見通し:断面修復+止水工事、R8.8までに実施予定
