事 務 連 絡  
令和 7 年 12 月 24 日

国 土 交 通 省 水 管 理 ・ 国 土 保 全 局  
下水道事業課事業マネジメント推進室課長補佐

**下水道工事における安全対策の徹底（その 6）について**  
**（令和 7 年 12 月 17 日 東京都福生市発注の工事に伴う死亡事故）**

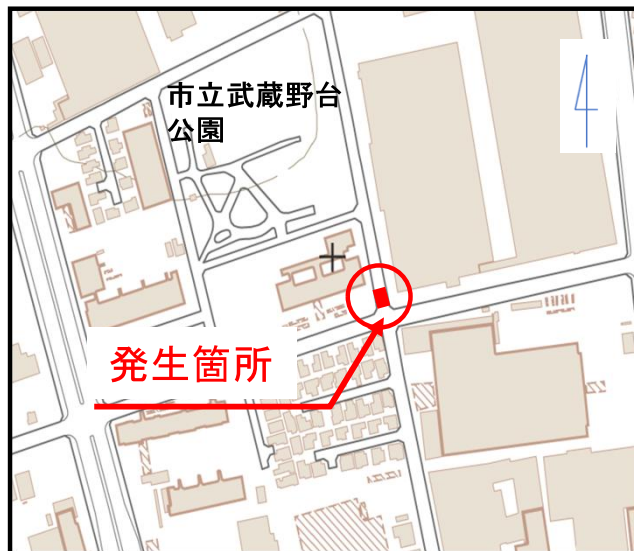
【状況配置図】

- 発生日時 : 令和7年12月17日（水）午後1時10分頃
- 発生場所 : 東京都福生市武蔵野台地内
- 報道 : あり
- 工事概要 : 雨水管渠撤去新設工事、開削工 L=8.6m他
- 事故内容 : 既設雨水管φ700mm撤去のため、アルミ矢板を用いた土留め（掘削幅1.55m、延長8.6m、撤去管土被り3.9m）を設置する作業中に背面土砂が崩壊し、掘削構内にいた作業員が土砂の下敷きとなった。救助隊により救出・搬送されたが、死亡が確認された。
