事 務 連 絡  
令和 8 年 1 月 23 日

国 土 交 通 省 水 管 理 ・ 国 土 保 全 局  
下水道事業課事業マネジメント推進室課長補佐

## 下水道工事における安全対策の徹底（その 6 の 2）について (令和 7 年 12 月 17 日 東京都福生市発注の工事に伴う死亡事故)

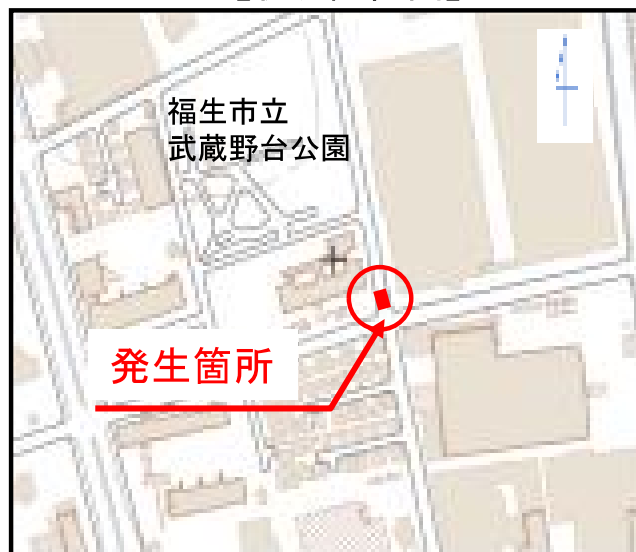
## 【状況配置図】

既設雨水管φ700mm撤去のため、アルミ矢板を用いた土留め（掘削幅1.55m、延長8.6m、撤去管土被り3.9m）を設置する作業中に背面土砂が崩壊し、掘削構内にいた作業員が土砂の下敷きとなった。救助隊により救出・搬送されたが、死亡が確認された。

- ・土留めの設置前に作業員が立ち入らないよう徹底する。
- ・地山崩落等の危険性認識向上のための安全教育を実施する。
- ・日々の打合せ及びKY活動の場での危険要因・危険行動を再認識させる。
- ・本工事においては1人作業の禁止を周知徹底する。

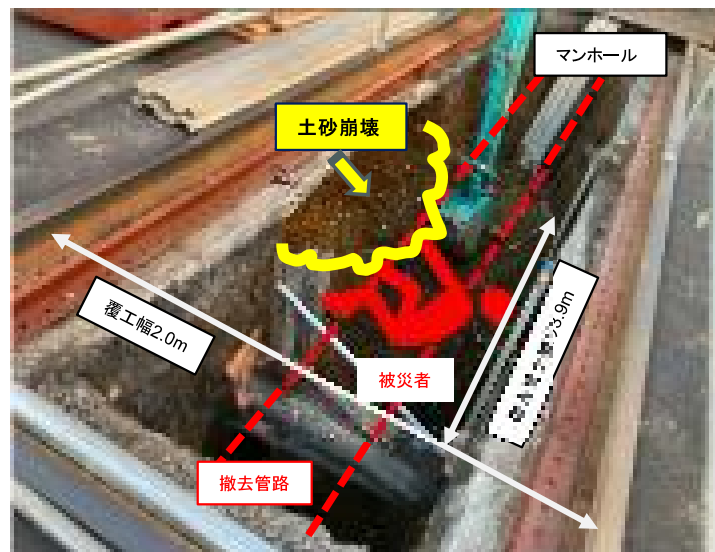
## 【状況説明写真】

- ・土留め設置前に掘削構内へ立ち入り、作業を実施したこと。
- ・他の作業員が不在の中で、単独作業したこと。
