事務連絡  
令和8年3月19日

## 下水道工事における安全対策の徹底（その7の2）について （令和8年2月10日 大阪府豊中市発注の工事に伴う死亡事故）

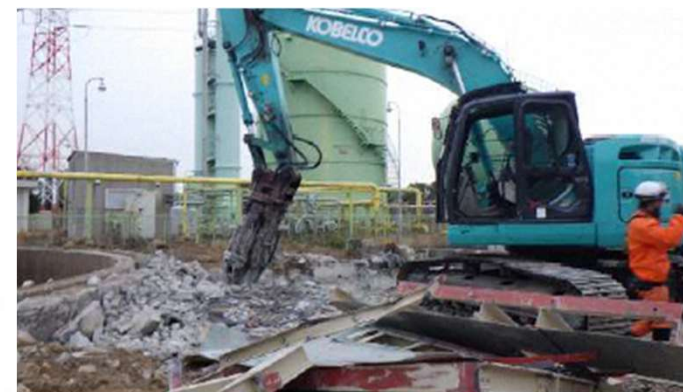
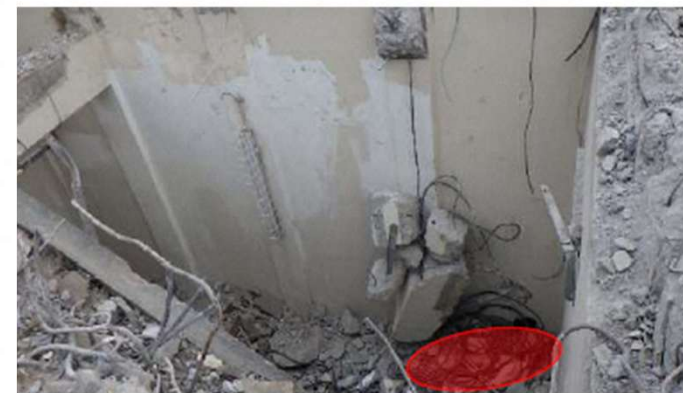
## 【状況写真】

1・2系汚泥処理施設の解体工事において、事故の直前に別の作業員に地下に入る旨を声掛けを行い、作業員1名が解体中の建物の地下に入った（重機は停止中）。戻りが遅いと感じた別の作業員が確認すると、地下で、作業員が倒れているのを発見した。上部から崩落したコンクリート塊が頭に当たったものとみられ、救急搬送されたが、その後死亡が確認された。

上部のコンクリートのがれきが除去されていないにもかかわらず、地下へ立ち入り、作業を実施したこと。

上部に落下の危険性がある物が存在する状況で、作業員が立ち入らないよう徹底し、立入禁止対策を行う。

現場内の危険箇所の確認を行い、周知の徹底を行う。

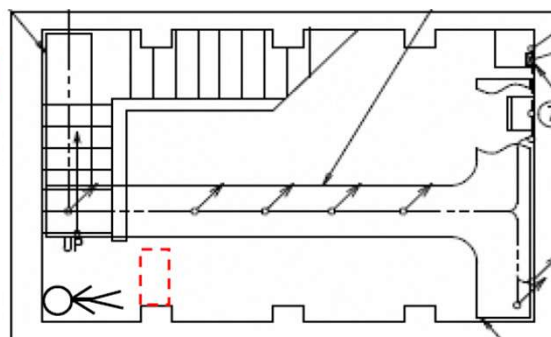
【平面図】

---: 落下したコンクリート塊

電気室 地下1F (GL - 約4m)
