八潮市で発生した 道路陥没事故に関する原因究明委員会 報告書

概要版

2026年2月19日

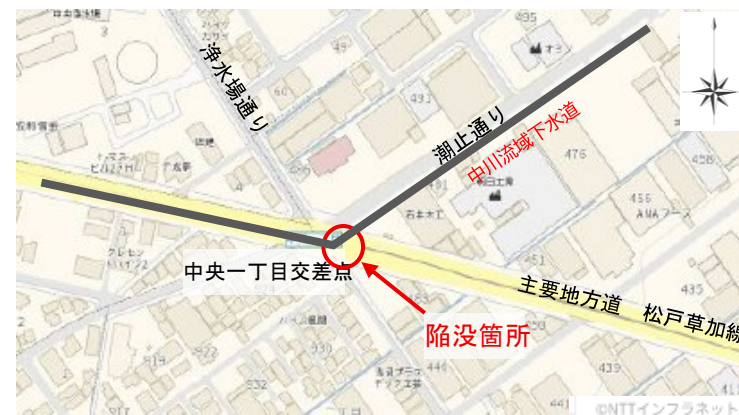
図1.1 事故の位置

2)場 所：主要地方道 松戸草加線（県道54号）
中央一丁目交差点内（図1.1）

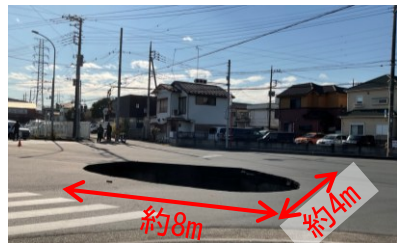
(1月28日09:49頃)

最初に生じた陥没穴は開口部で長さ約8m、幅約4m、深さ約5m

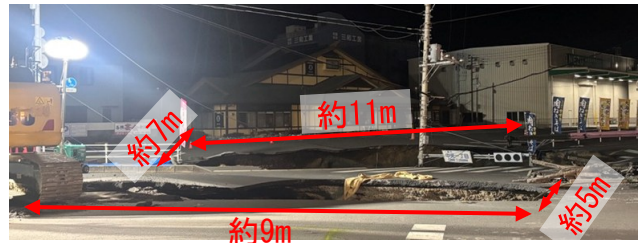
(1月29日01:03頃)

2つ目の陥没穴は1月29日午前1時3分頃に発生し、長さ約11m、幅約7m、深さ約8m

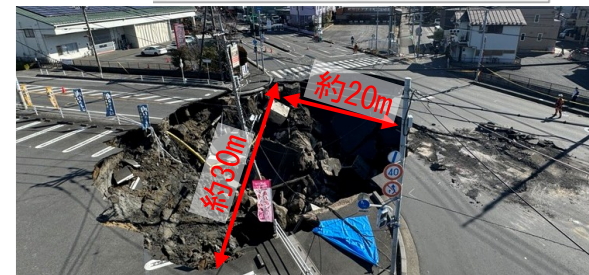
(1月30日02:37頃)

1月30日午前2時37分頃には、これらの2つの陥没穴が一つに結合して長さ約30m、幅約20m、深さ約10mに拡大（図1.2）

図1.2 道路陥没の拡大

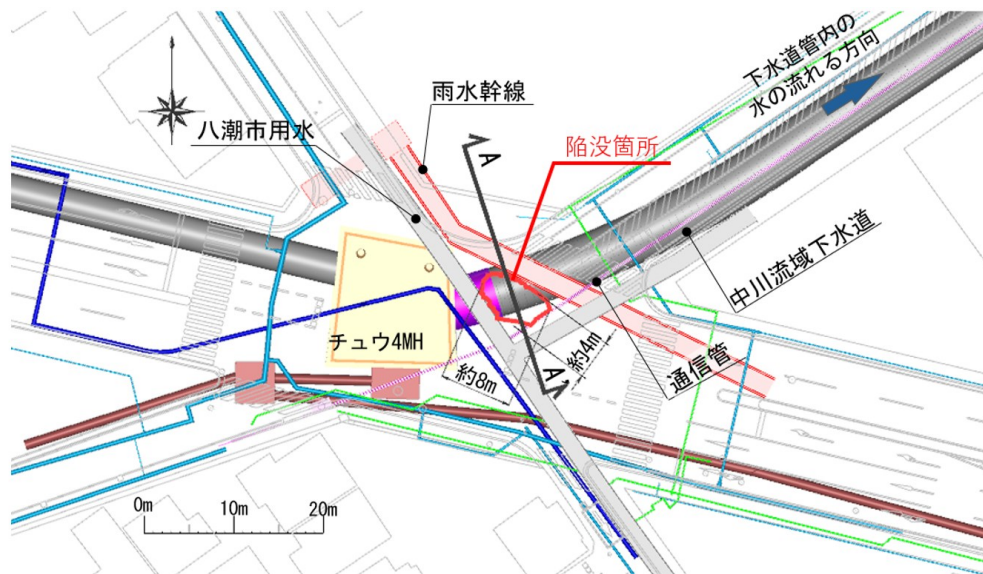
図2.1 陥没穴と地下埋設物との位置関係（平面図）

したがって、以下の①及び②より、**今回の道路陥没は、埼玉県が管理する中川流域下水道の硫化水素によって腐食した下水道管に起因するものと考えられる。**

- ① 1つ目の陥没穴は、下水道管の直上で発生した。(図2.1)
- ② 陥没深さより深い地下埋設物は下水道管のみであり、かつ土砂を引き込む可能性のある他の要因（他の地下工事、坑道跡、自然生成の水みち）は確認できない。(図2.2)

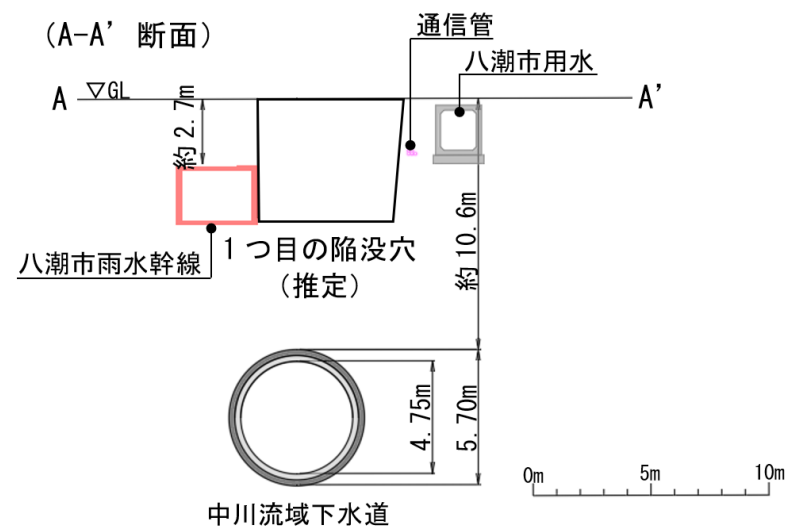
図2.2 1つ目の陥没穴と地下埋設物との位置関係（断面図）

地下に空洞ができる原理については、土砂が重力作用によって下方に移動することで地下に空洞が発生することから、1つ目の陥没穴の深さ約5mより深い位置に吸い込み口がないと道路陥没は発生しない。

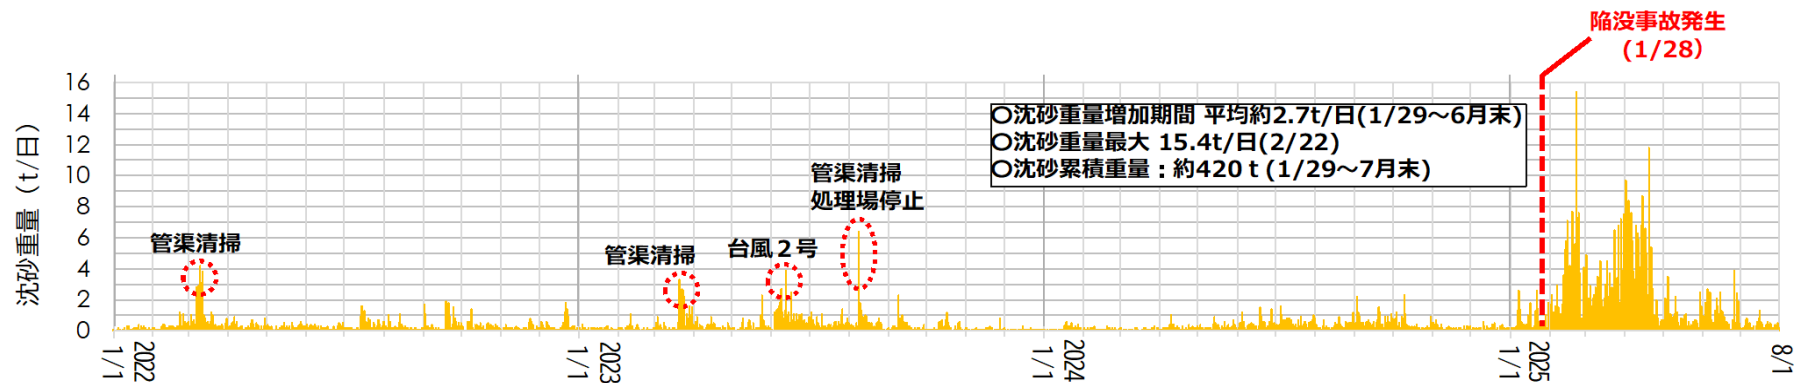
図3.1 沈砂重量の変化

処理場における沈砂重量は、管渠清掃や台風による沈砂重量の増加を除くと、事故前日まで大きな変化は見られなかった。（図3.1）

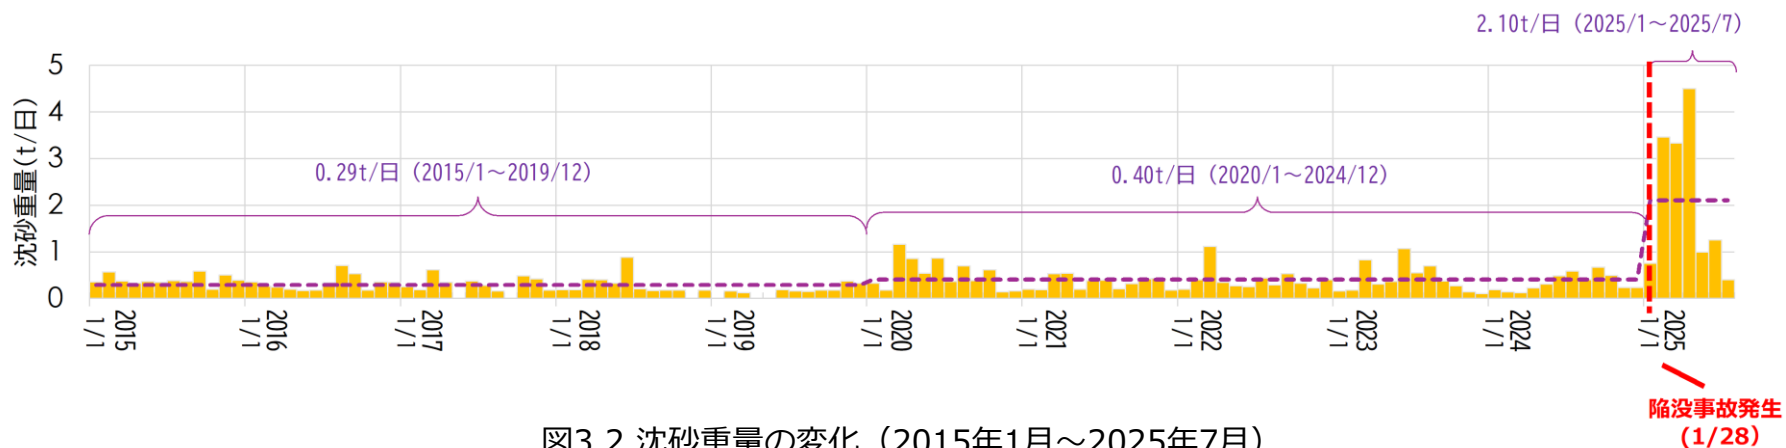
図3.2 沈砂重量の変化（2015年1月～2025年7月）

長期的には、2015年～2019年の5年間では日当たり平均0.29t/日であった沈砂重量が2020年～2024年の5年間では日当たり平均0.40t/日と増加していた。（図3.2）

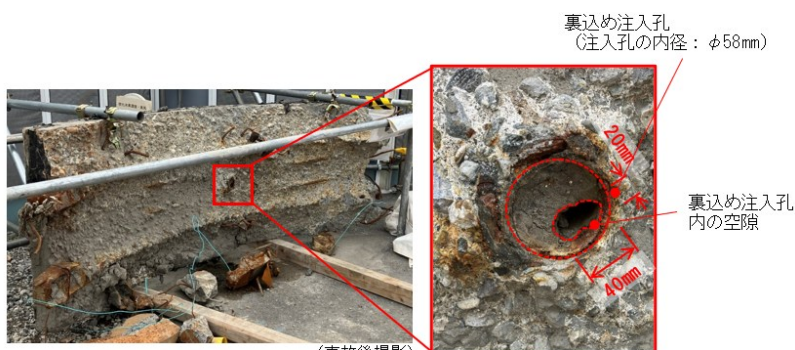
写真3.1 裏込め注入孔の空隙

下水道管のコンクリートの著しい腐食、裏込め注入孔に生じた一部空隙（写真3.1）、シール材の損傷などに伴う空隙（写真3.2及び写真3.3）により地盤内空洞の発生・成長に繋がったと考えられた。

a) 裏込め注入孔の外観状態 b) 裏込め注入孔の拡大

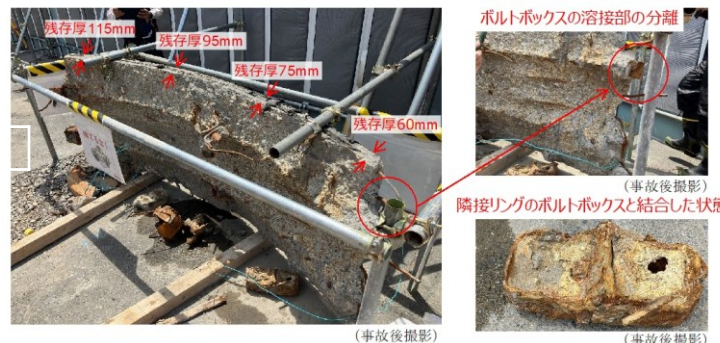
写真3.4 回収したRCセグメントの厚さ

さらに、シールド工法の特徴による継手の損傷、RCセグメントの腐食による耐荷力の低下が問題を拡大させた。（写真3.4、写真3.5、図3.3）

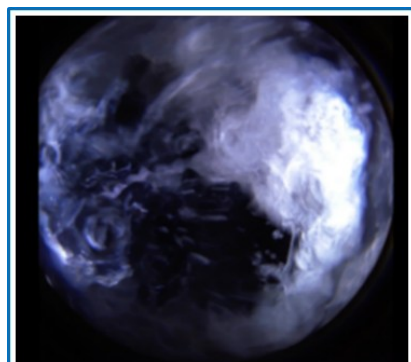
- 2021年度にチュウ4MHからチュウ3MHまでの区間において実施された調査では浮流式テレビカメラ調査機器が採用されていた。
- 陥没直下の下水道管の映像は水しぶきや流れの影響で取得できていなかった。

水しぶきで不可視
(2021年度の調査)

- 埼玉県は、判断できる映像が取得できていない区間においては、映像未取得区間の位置情報、取得できなかった状況・理由などの情報を収集分析した上で、調査関係者と情報共有を図りながら光量・画質の改善や他の手段を再考し、再調査を実施するなど映像の取得に努めること。それでもなお取得できない箇所については「要注意」もしくは「評価不能」と記録することを義務付け、専門家の意見を聞くなどして、その対応方針を改めて議論すること。

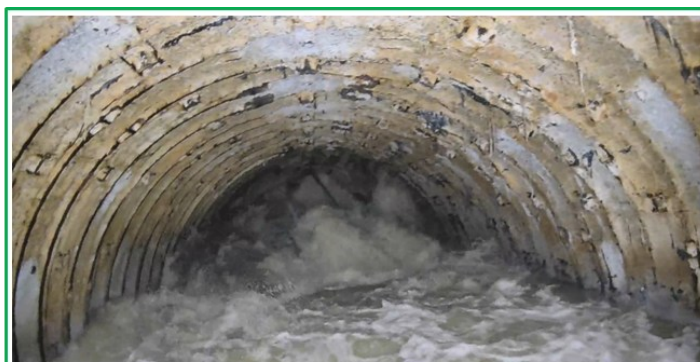
事故後撮影
(2025年2月)

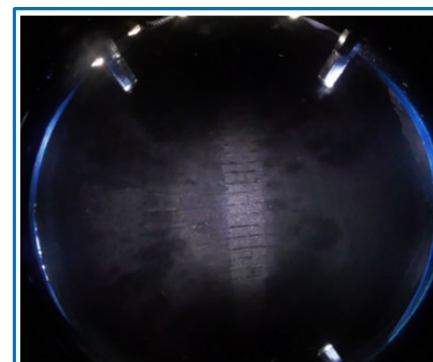
光量不足
(2021年度の調査)

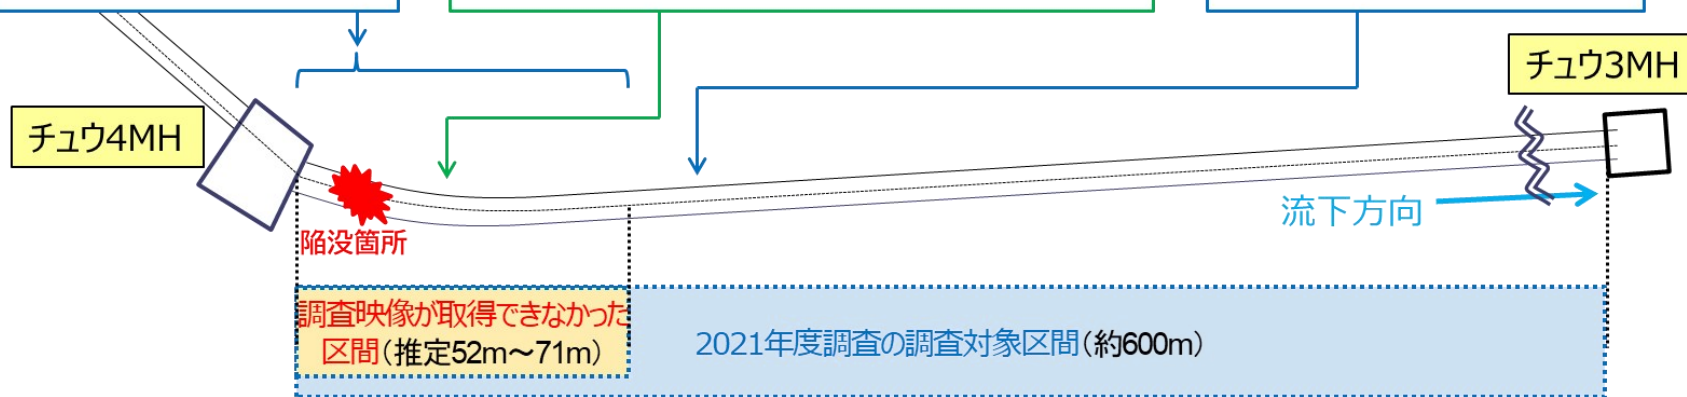
図 4.1 調査映像が取得できなかった区間

- 映像が取得できなかった区間も含め、MH間全体で「ランクB」と評価されていた。もし、「点検困難箇所」もしくは「腐食のおそれの大きい箇所」として選定し、通常以上の意識を払って検討すれば、管内部の腐食・損傷のリスクの高まりを推測できた。

- 埼玉県は、映像の取得ができていない箇所も含めた区間全体での評価を見直し、映像未取得区間があった場合に隣接するMH間全体の評価に映像未取得区間の評価を付け加えること。
- 埼玉県は、1箇所でも局所的な不具合が見つかった場合において当該箇所を含むMH間全体で対策を検討する現在の仕組みを継続すること。
