下水道工事における安全対策の徹底（その8の2）について （令和8年2月24日 鹿児島県徳之島町発注の工事に伴う死亡事故）

事故発生状況と再発防止策（R8.2.24鹿児島県徳之島町）

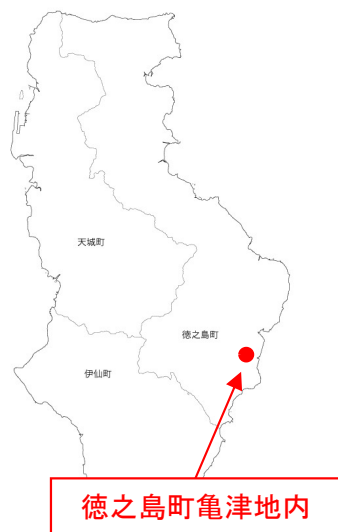
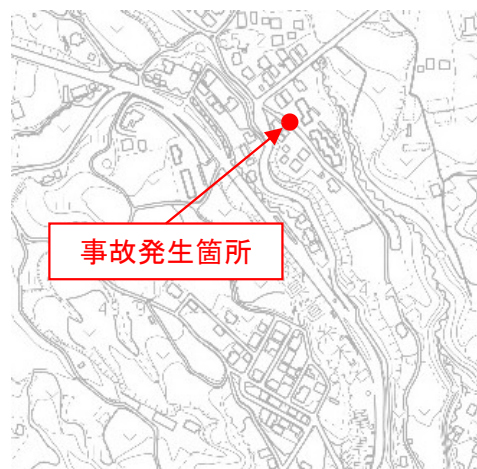
【平面図】

下水道管布設工事において、作業員1名が矢板設置前の掘削箇所（掘削深2.5m、幅0.91m）に侵入したところ、側面の土砂が崩壊し下敷きとなった。他の作業員の通報を受けた救急隊に救出され、緊急搬送されたが、死亡が確認された。

- 1.5mを超える深さの掘削作業を行う時は、必ず先行して土留めを設置したのちに掘削作業を行う。
- 土留めの設置前に作業員が立ち入らないよう徹底する。
- 掘削作業を行う際は、地山の掘削作業主任者が、地山の状況や湧水の有無を注意深く監視する。
- 地山の掘削作業主任者等により、地山が弱いと判断された場合は、掘削深さにかかわらず、直ちに仮止めなどの事前対策を行う。

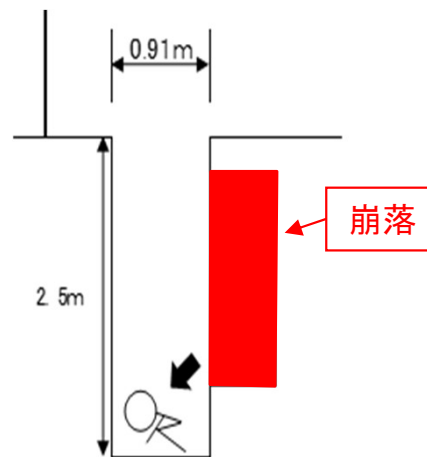
【状況図】

- 掘削深1.5mを超える深さであったにもかかわらず、土留め設置前に掘削断面内へ立ち入り、作業を実施したこと。
- 作業員を単独で作業させてしまったことにより、掘削時に地山の異変、予兆を確認することができなかったこと。
