## 下水道工事における鋼製ケーシング浮上事故と再発防止に向けて （令和 8 年 3 月 11 日 大阪府大阪市発注の工事に伴う鋼製ケーシング浮上事故）

# 鋼製ケーシング浮上事故報告（R8.3.11大阪府大阪市）

浸水対策事業として雨水貯留施設を整備する工事のうち、既設下水道幹線から新設する雨水貯留管に雨水を分水するマンホール（No.2落差マンホール）の施工中に土留め用の鋼製ケーシング（内径3,500mm、立坑の深さ約27m）が地表面から約13m浮上した。

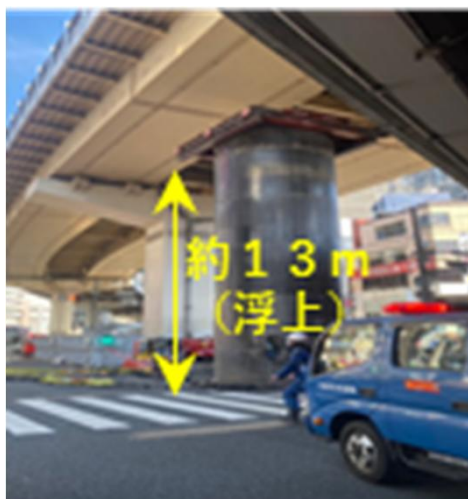
【状況写真】

鋼製ケーシングとともに浮上した舗装のアスファルト片が道路に落下し、通行していた車両にあたるなど物的被害が 2 件、急停止により運転手等が負傷する人的被害が 2 件、新御堂筋高架道路及び平面道路の 15 日間の通行止めが発生しました。

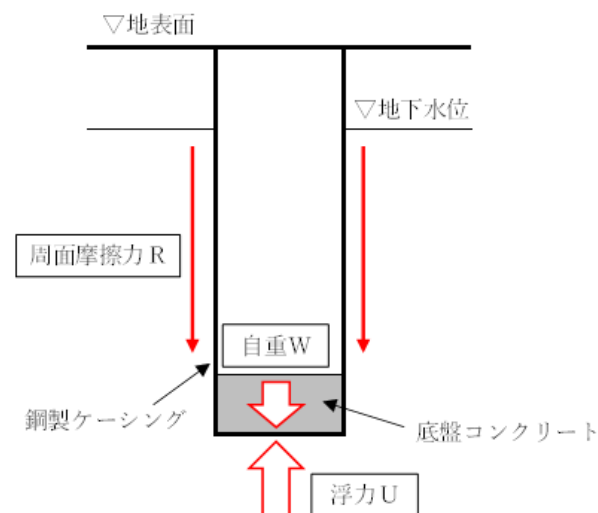
【鋼製ケーシングに作用する荷重】

- 本事故は、鋼製ケーシングの周囲に想定どおりの摩擦力が発現せず、自重（鋼製ケーシングと底盤コンクリートの重量）では浮力に抵抗しきれずに浮上したもの。
- 想定どおりの摩擦力が発現しなかった要因は、以下のとおり。
  - ①連続する粘性土層の自立性が高く鋼製ケーシングと地盤が密着しなかったこと
  - ②施工時に使用した滑剤が地盤との密着を阻害した可能性があること
  - ③施工時に生じる地盤と鋼製ケーシングの隙間を充填しなかったこと

- 事故原因の分析により得られた新たな知見を基に、工法に係る条件（鋼製ケーシングと地盤を密着させるため充填材の使用等）を設定する。
