# 下水道管路の全国特別重点調査の分析について

上下水道研究部下水道研究室

# 優先実施箇所以外における主な劣化の要因

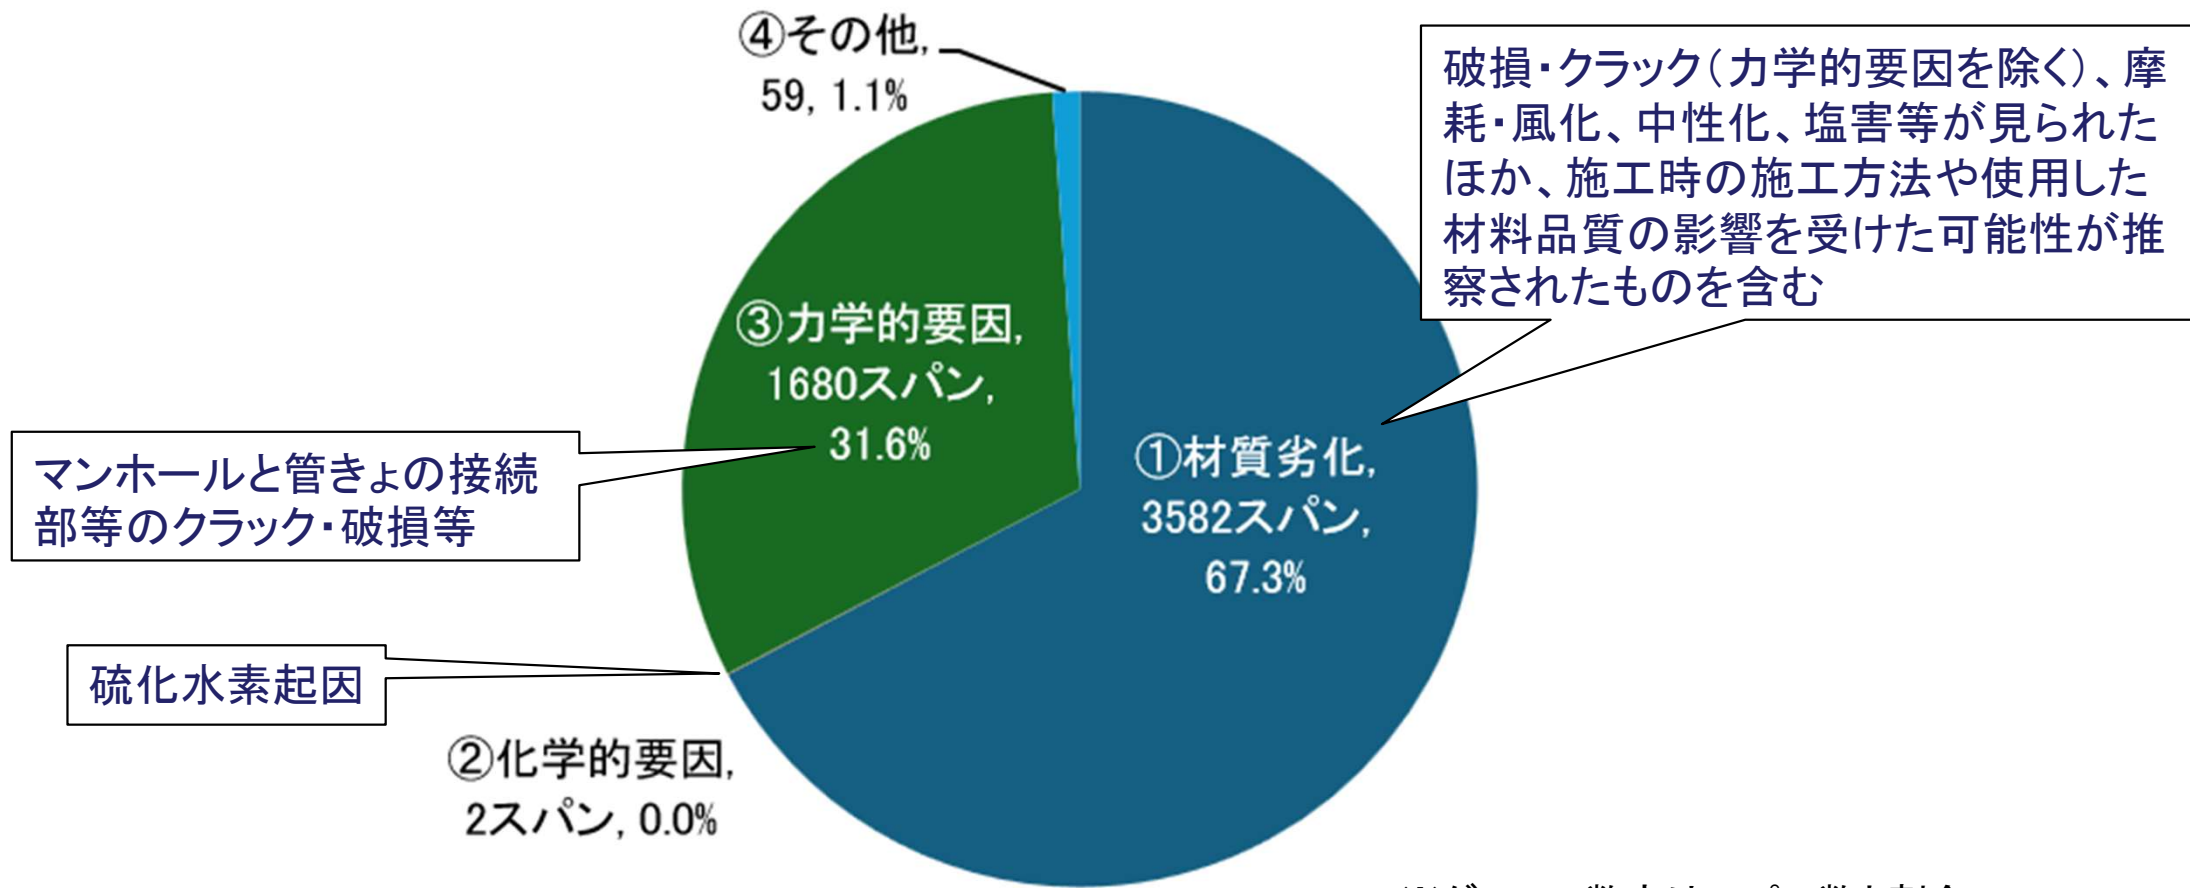
- 優先実施箇所以外で緊急度 I が確認された約5,800スパンを対象に自治体への聞き取り等を元に劣化要因を整理。
- 優先実施箇所以外の緊急度 I (2月末時点約147km)の要因については、「材質劣化」と「力学的要因」が約99%を占め、化学的・力学的・地盤的という3つの弱点以外にさらに考慮すべき特定の弱部要因は見られないように考えられる。

※グラフの数字はスパン数と割合  
※無回答、原因不明等除く

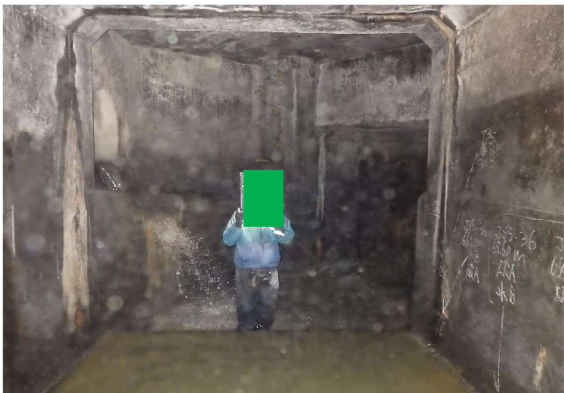
管径不明 布設年度 1970年

- 力学的弱点箇所(マンホールと管きよの接続箇所(継手部の可とう化等により耐震性能を有している箇所を除く))における破損等が優先実施箇所と同様、一定数確認。
  - 特に一定以上長さのスパンにおいては管口付近に比較的多く発生する傾向(構造上、外力が集中しやすいことも一因と考えられる)。
- 対応の考え方: 該当箇所については適切な頻度で点検を行うとともに、継手部の可とう化等の対策を推進する。

管口部周辺の破損

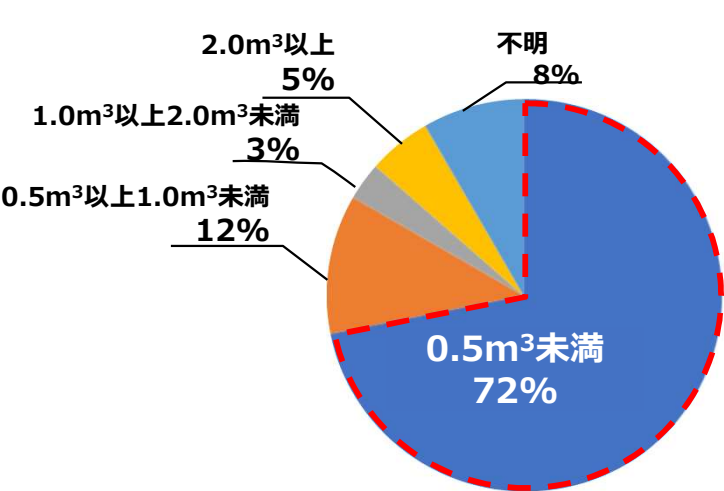
図1 空洞の大きさ

- 空洞が確認された96箇所のうち、小規模の空洞(0.5m<sup>3</sup>未満)が69箇所と最も多かった(図1)。
- 空洞箇所の深さについても、浅いものが68箇所と最も多かった(図2)。
- このうち土質条件が確認できた62箇所の空洞箇所については、全て開削工法によるものであり、砂質土の埋戻しが行われたものであった。(表1)

対応の考え方: 管路の破損等に起因して土砂を引き込んで空洞が拡大するリスクがあることから、砂質土による埋め戻し箇所において、直近の詳細点検(調査)で「浸入水・破損・クラック・継手ズレのいずれかにより健全度Ⅱ」と診断された箇所については、地盤的弱点箇所の対象として扱う。
