事 務 連 絡  
令和 8 年 8 月 27 日

国 土 交 通 省 水 管 理 ・ 国 土 保 全 局  
下水道事業課事業マネジメント推進室課長補佐

**下水道工事（泥濃式推進工法）における  
適切な施工及び安全対策の徹底について**  
**（令和 5 年 12 月 7 日 大阪府大阪市発注の工事に伴う道路陥没事故）**

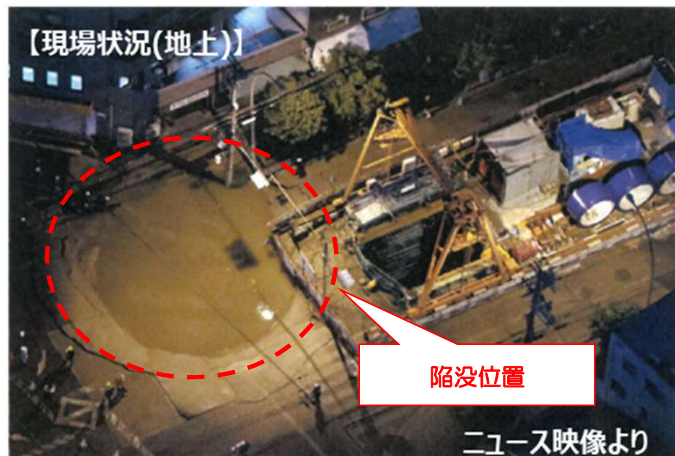
(写真1) 事故発生時道路陥没状況写真

発生日時：令和5年12月7日（木）15時45分頃  
事故発生場所：淀川区東三国5丁目（図2）  
道路陥没の規模：16.5m×23.5m×深さ1.25m（写真1）

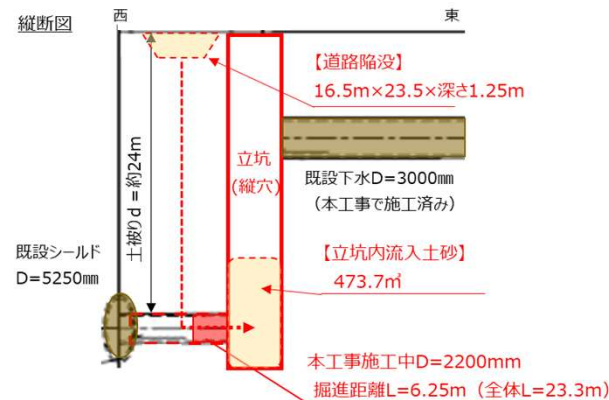
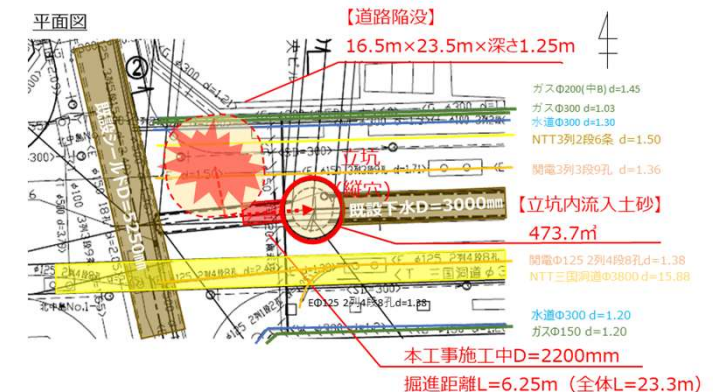
(図4) 下水道工事と道路陥没位置関係図

推進工法※1によるトンネルの掘削作業において、掘削機の土砂の取り出し口の故障が生じた為、修理の作業を行っていたところ、取り出し口より大量の地下水と土砂が立坑内※2に流入し、周辺の地盤がゆるみ道路を陥没させた。（図4）

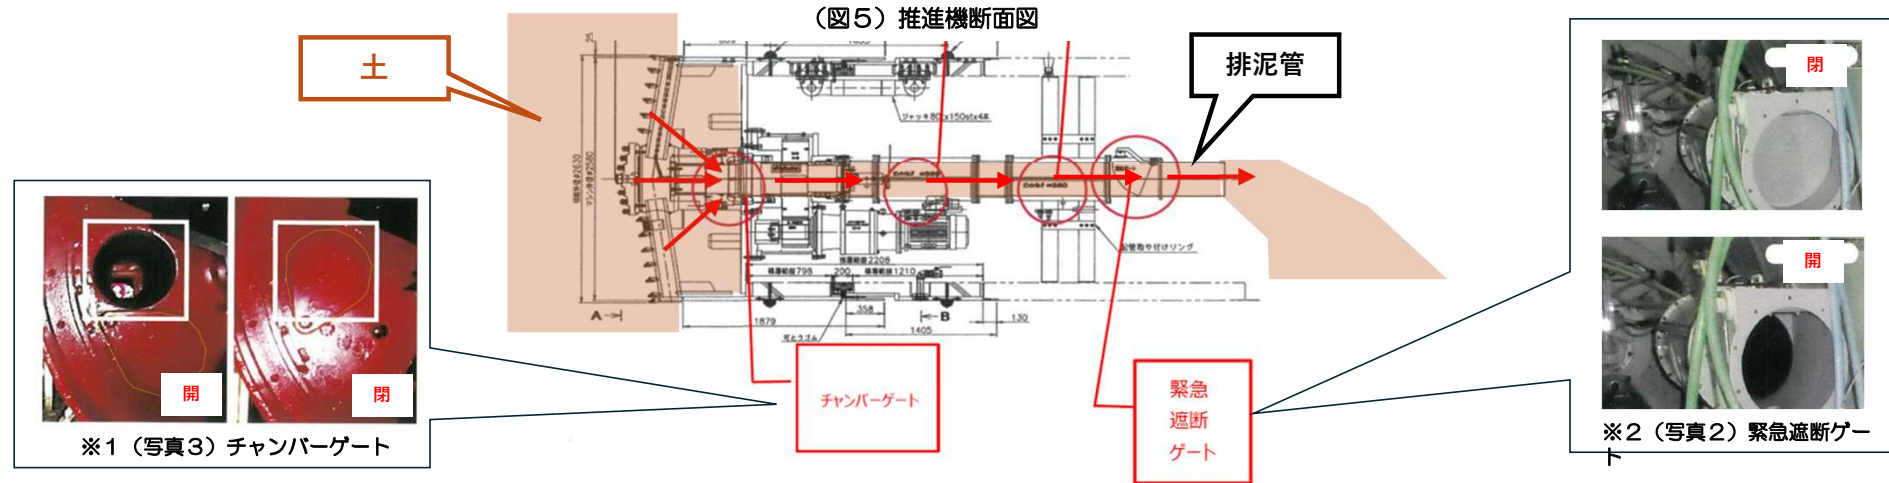
- 機内と地中側を仕切る為、閉じているはずのゲート※1が開いていたことから、掘削機排泥管から立坑内に土砂が流入した。また、その際に緊急停止装置※2が作動されなかった。(図5、写真2・3)
