事 務 連 絡  
令和 8 年 10 月 6 日

国 土 交 通 省 水 管 理 ・ 国 土 保 全 局  
下水道事業課事業マネジメント推進室課長補佐

## 下水道管路の腐食のおそれが大きい箇所における 過去の点検結果の確認について（周知）

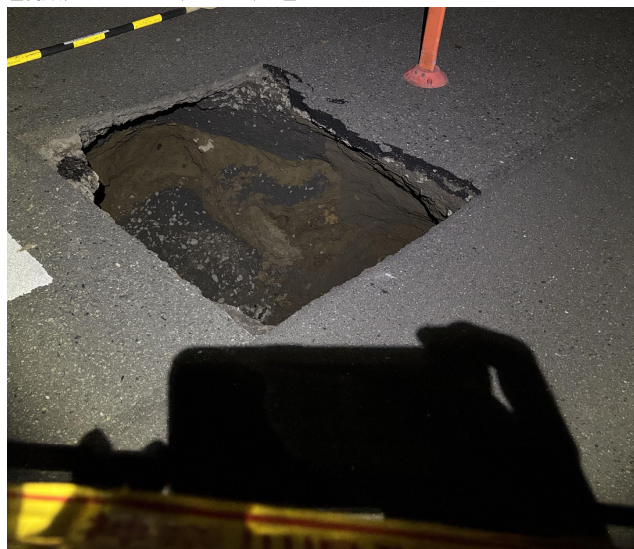
## 【陥没状況 (当日)】

- 発生日時 : 令和8年8月26日 (水) 午後8時20分頃
- 発生場所 : 川崎市中原区井田1丁目21番地先  
川崎市道井田34号線 (車道)
- 陥没範囲 : 幅 約2.0m、長さ 約3.5m、深さ 約2.0m
- 第三者損害 : あり (陥没箇所に自転車運転者が転落し骨折)
- 発生原因 : 伏越し下流部の腐食環境による管きよの腐食劣化に加え、取付管の接続が影響し、破損部の開口から管きよ上部の土砂が管内に流出したことによるもの。
- 整備年度 : 昭和59年度  
(経過年数: 約42年、 $\phi$ 400mmヒューム管)
- 報道 : 令和8年8月28日 (金)  
神奈川新聞、朝日新聞、読売新聞、東京新聞  
(全て地方面)

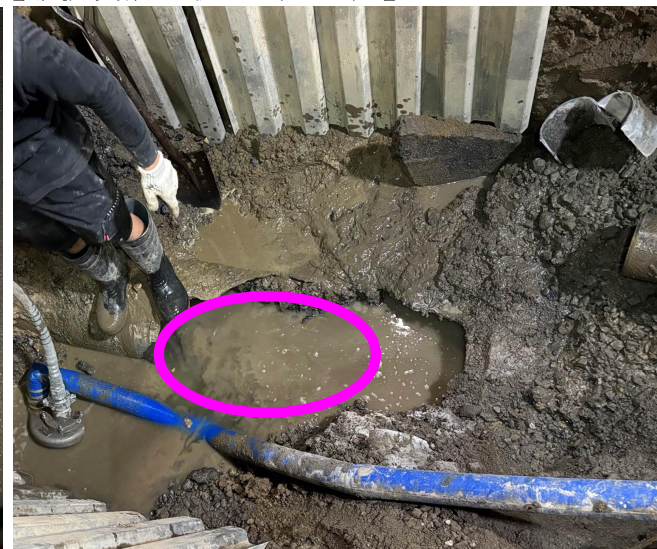
## 【破損箇所の状況 (当日)】

今般、8月26日に神奈川県川崎市において、下水道管路の腐食に起因する道路陥没事故が発生しました。当該陥没箇所の管路は、腐食のおそれが大きい箇所に該当していたので、令和6年2月にマンホール内からの目視調査を実施していましたが、陥没後に改めて本管の内部でカメラ調査を行ったところ、腐食による鉄筋の露出が確認されたほか、取付管の接続部も破損しており、これらの異状・破損によって土砂が管内に流れ込んだことが陥没の要因と考えられます。

- ・ 下水道管路の腐食のおそれが大きい箇所の直近（少なくとも令和7年度以降）の点検結果について、マンホール内からの目視点検のみを行った箇所においては、管渠本体の劣化の状況を適切に把握できていたか確認を行うこと。
- ・ 特に、腐食のおそれが大きい箇所で取付管の接合部となっている箇所については、道路陥没に至る異常が生じやすいものと考えられるため、留意して確認を行うこと。
- ・ 以上を踏まえ、管渠本体の劣化の状況を適切に把握できていなかった可能性のある箇所については、適切な点検を速やかに実施するとともに、早急かつ確実な対策を実施すること。
