水道管路の耐震適合性について

1. 水道管路の耐震性を巡る動向
2. 能登半島地震における管路の被害状況
3. 過去の主要な地震発生時に被災区域に
布設されていた管種・継手別延長

能登半島地震における管路の被害状況の詳細分析

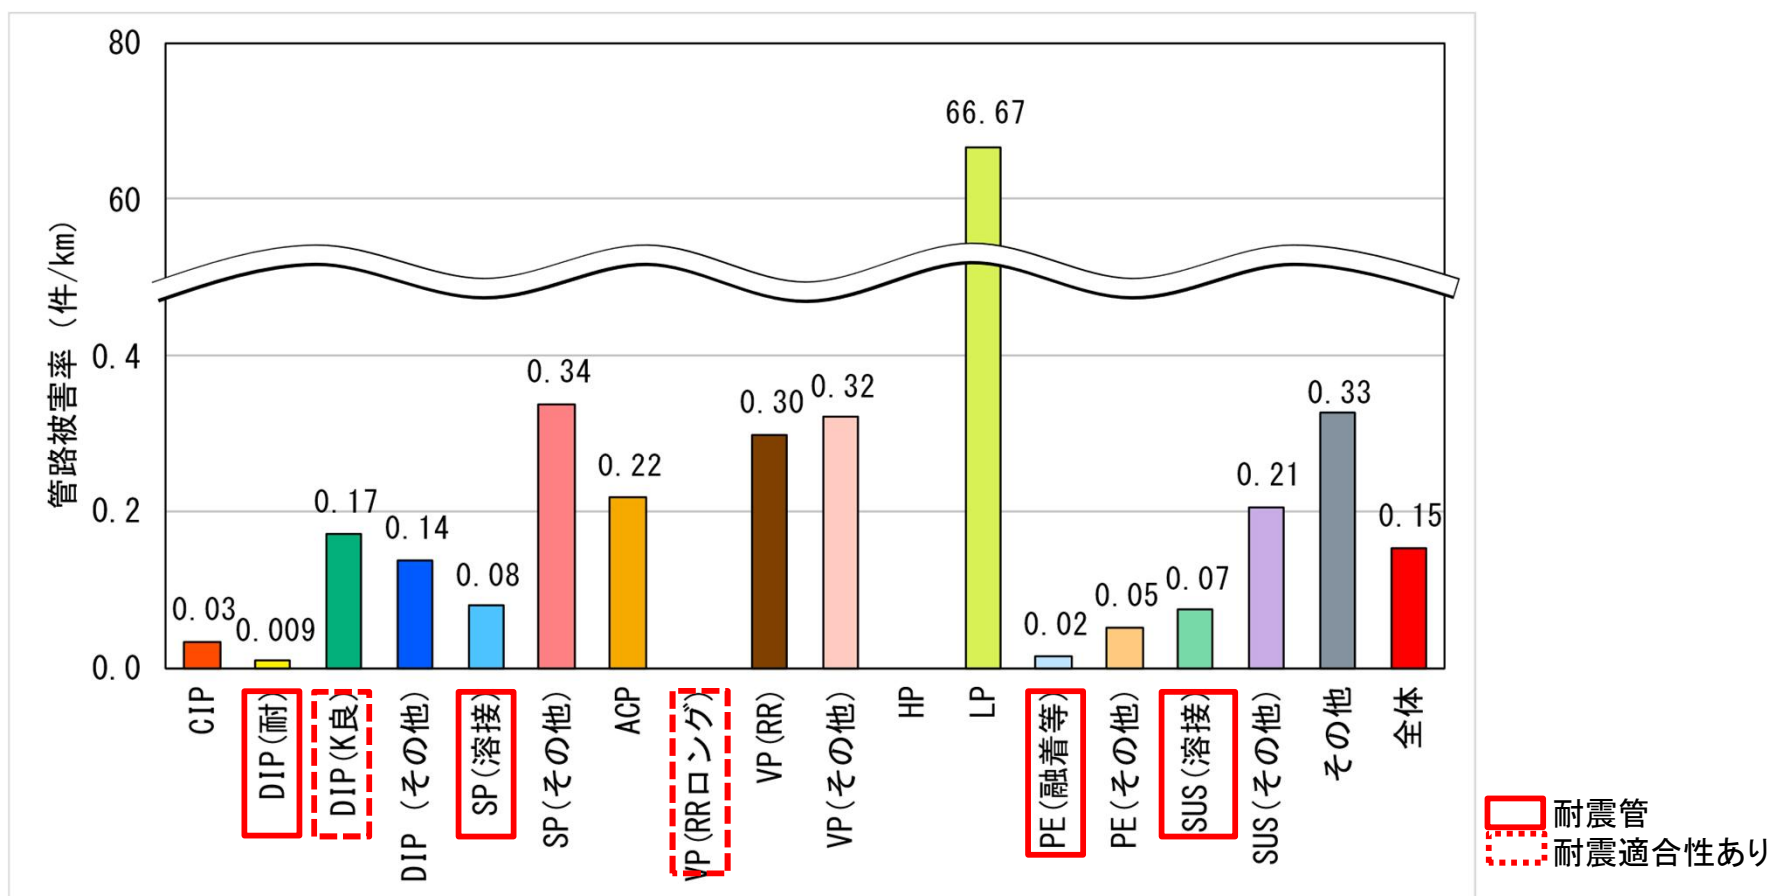
＜管種別被害率＞ ※被害率＝被害箇所数/延長

- 上下水道地震対策検討委員会では、水道統計等の管路延長を分母、能登半島地震における被害件数を分子に被害率を算出※1※2。
- そのため、被害率に震度分布や地盤状況について考慮されていない。

※1) 被害が確認された石川県14市町、富山県2市、新潟県2市における被害件数2,106件、管路延長13,685km

※2) 輪島市令和6年8月16日の集計値。珠洲市は7月31日における調査延長。志賀町のφ100以下は含まれていない。

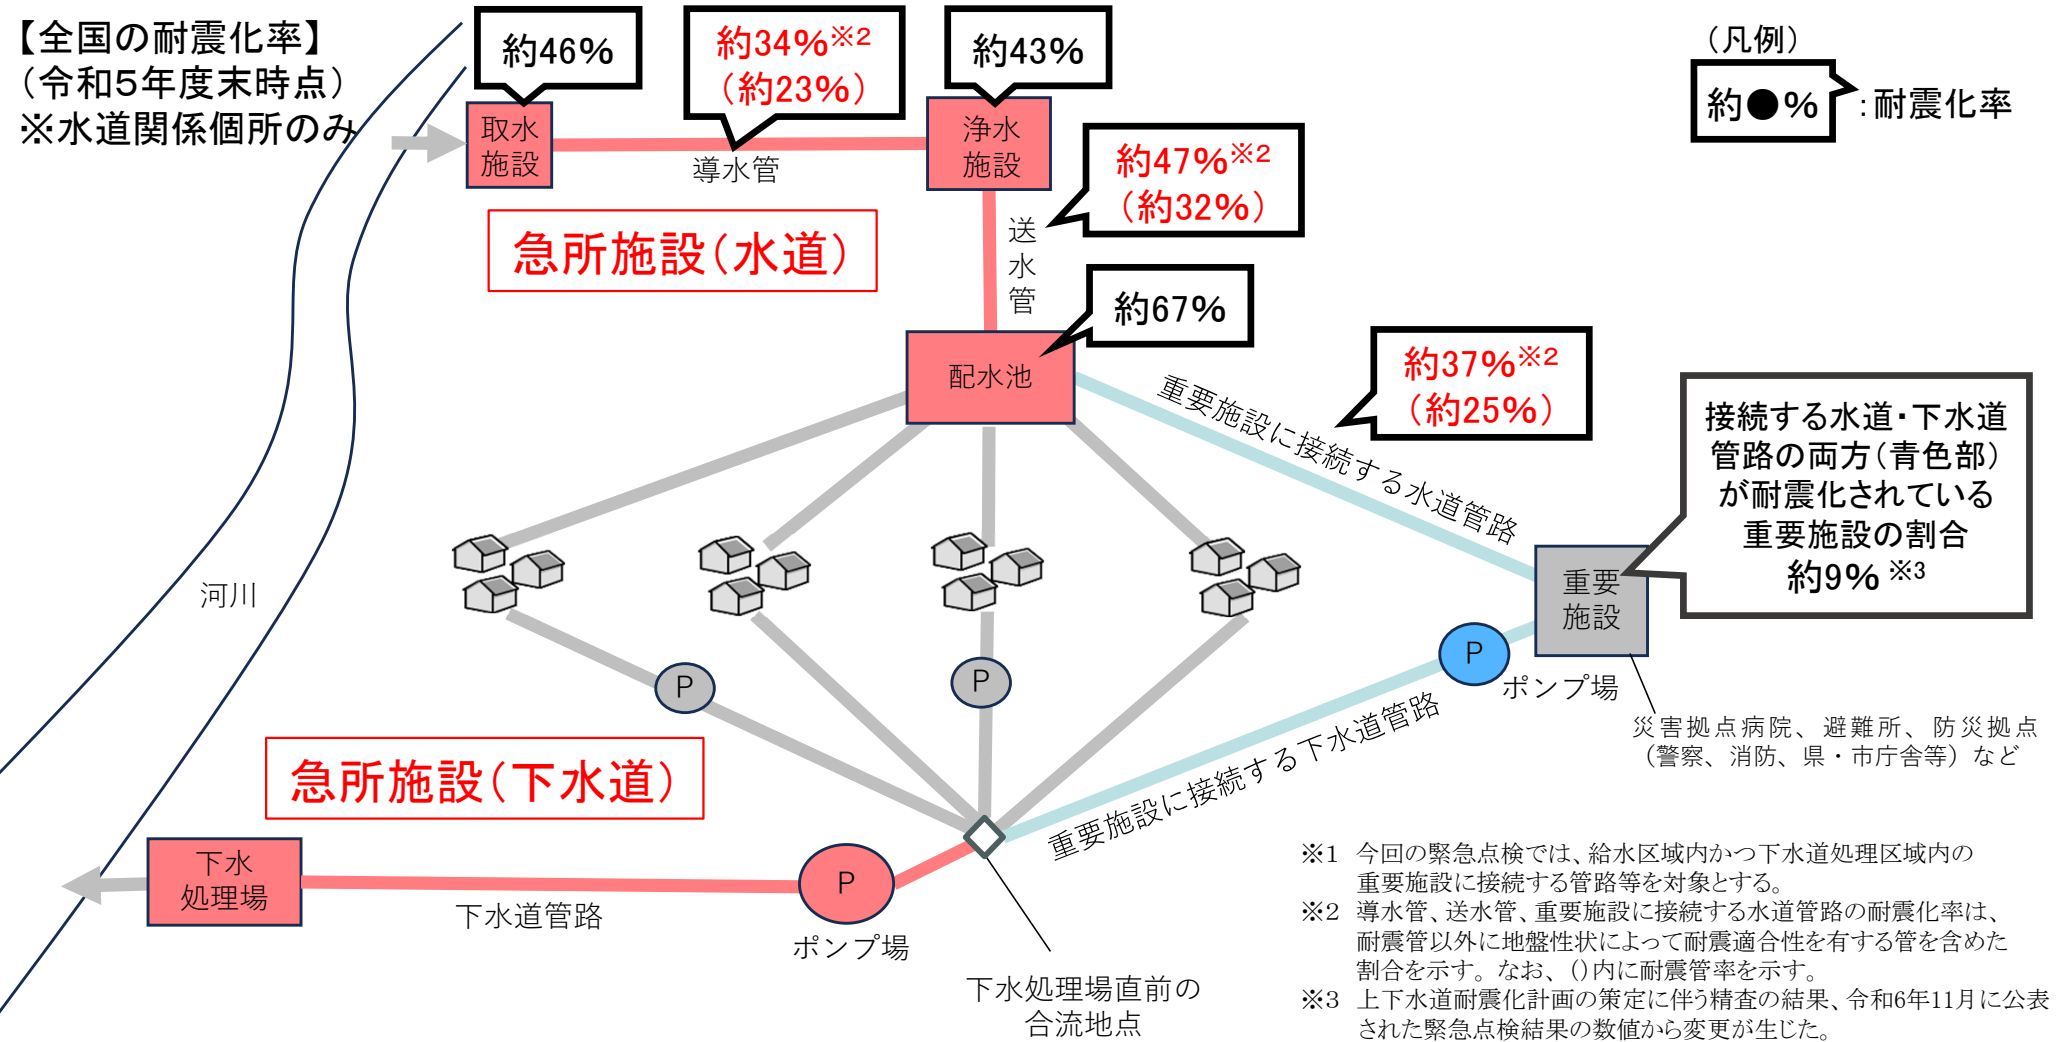
上下水道施設の耐震化状況（令和5年度末時点）

- 能登半島地震の教訓を踏まえ、上下水道システムの「急所施設」(その施設が機能を失えばシステム全体が機能を失う最重要施設)や避難所などの重要施設に接続する上下水道管路等の耐震化状況について、点検を実施。
- 各施設の耐震化率は、下図に示すとおり全体的に低い水準に留まっており、耐震化が十分でないことが改めて確認された。

※2 導水管、送水管、重要施設に接続する水道管路の耐震化率は、耐震管以外に地盤性状によって耐震適合性を有する管を含めた割合を示す。なお、()内に耐震管率を示す。

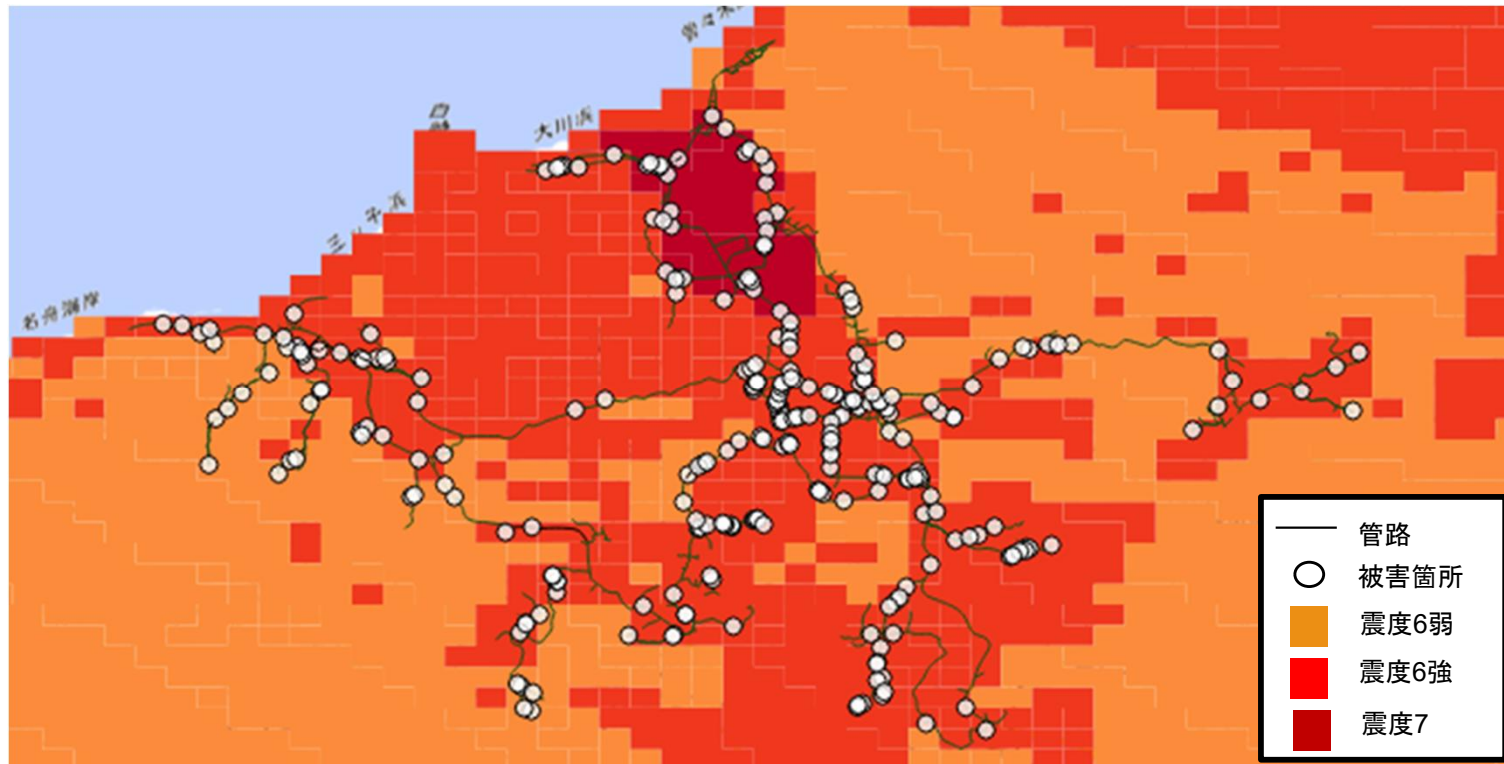
分析①: 震度データ等を含めた分析

- 既設管路延長及び被害箇所に位置情報を付与し、震度データ等とのクロス集計を実施。

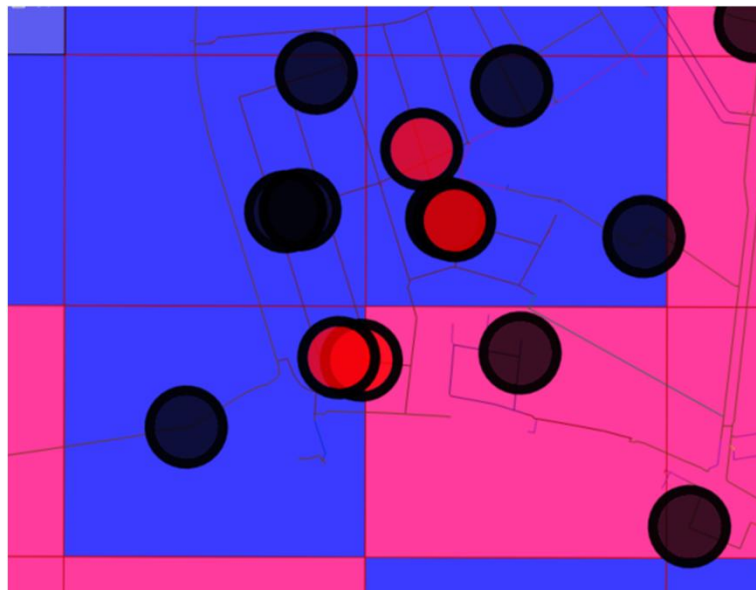
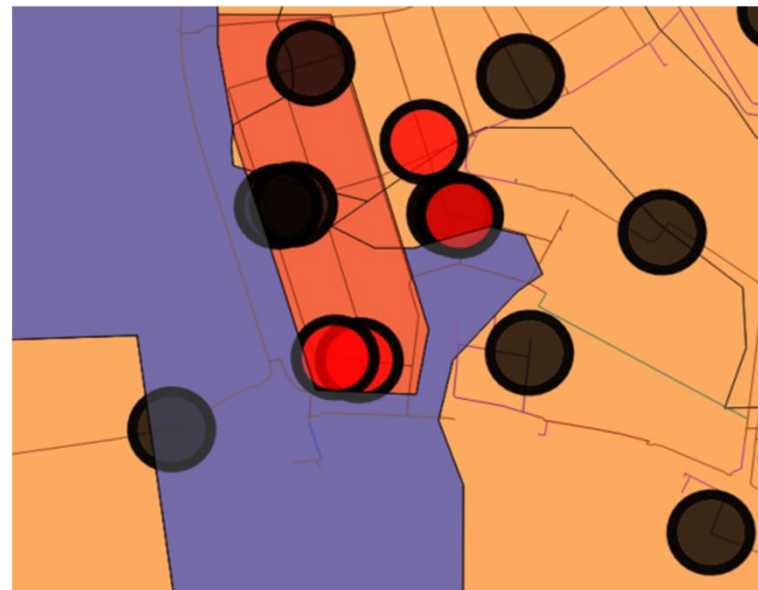
分析②：複数の地盤データを用いた分析 ※七尾市泉南台の例

- 耐震適合管であるダクティル鋳鉄管（K形継手等）について、良い地盤における被害率が他の管種と比較して高かったため、より詳細な地盤データを用いて分析を実施。
- 具体的には、多くの水道事業者が地盤判定の参考としている、表層地盤データ（250mメッシュ）（防災科学技術研究所J-Shisデータ）を活用した水道技術研究センターの地盤判定（以下、従来法）と、従来法に加え、より詳細な液状化しやすさマップ（国土交通省北陸地方整備局）や土砂災害警戒区域を重ねた方法（以下、詳細分析）を比較分析。
- 従来法では良い地盤とされていた箇所でも、液状化しやすさマップでは、液状化危険度が高い箇所が見られた。

- 表層地盤（250mメッシュ）による地盤判定と被害箇所
- 液状化しやすさマップと被害箇所

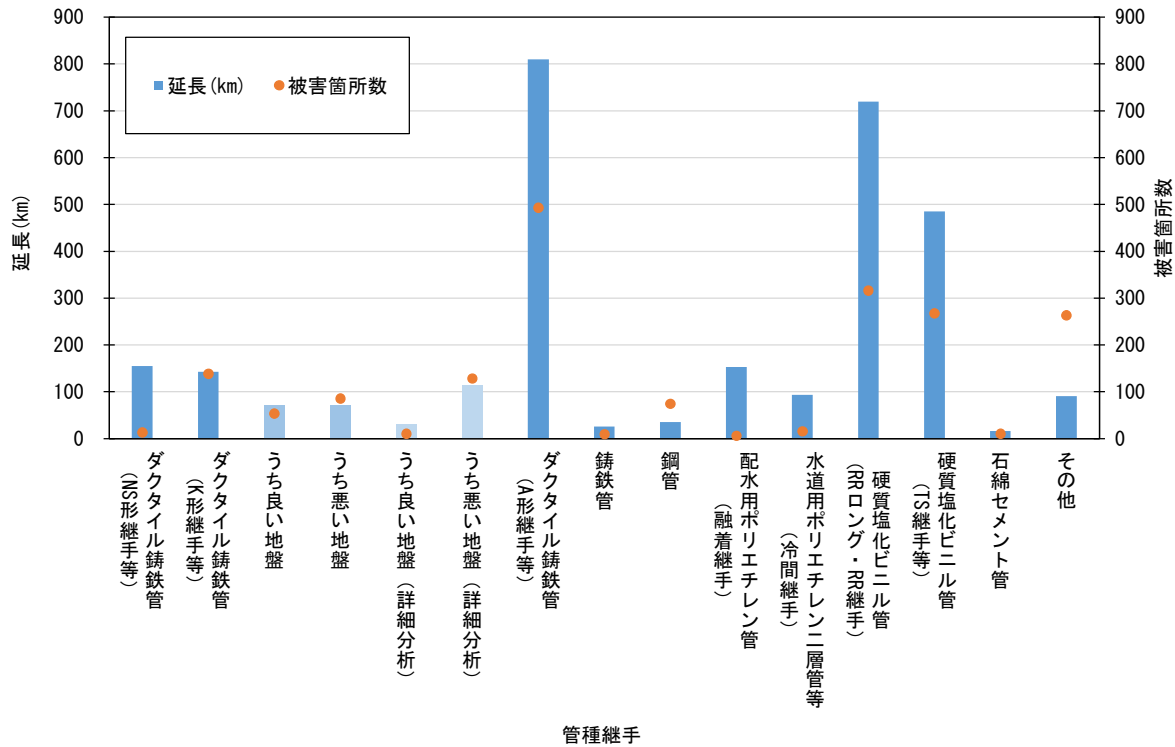
●管種・継手別の被災延長・被害箇所数

管種継手	延長 (km)	被害箇所数	被害率 (箇所数/km)
ダクタイル鋳鉄管 (NS形継手等)	155	13	0.08
ダクタイル鋳鉄管 (K形継手等)	143	138	0.97
250m メッシュ (従来法) ※1	良い地盤	71	0.75
	悪い地盤	72	1.18
液状化マップ等 (詳細分析) ※2	良い地盤	30	0.34
	悪い地盤	113	1.13
ダクタイル鋳鉄管 (A形継手等)	810	493	0.61
鋳鉄管	25	9	0.36
鋼管 (溶接継手)	35	74	2.11
鋼管 (溶接継手以外) ※3			
配水用ポリエチレン管 (融着継手)	153	6	0.04
水道用ポリエチレン二層管等 (冷間継手) ※4	93	15	0.16
硬質塩化ビニル管 (RRロング継手)	720	316	0.44
硬質塩化ビニル管 (RR継手) ※5			
硬質塩化ビニル管 (TS継手等)	485	267	0.55
石綿セメント管	16	10	0.62
その他 ※6	90	263	2.91
合計	2726	1612	0.59

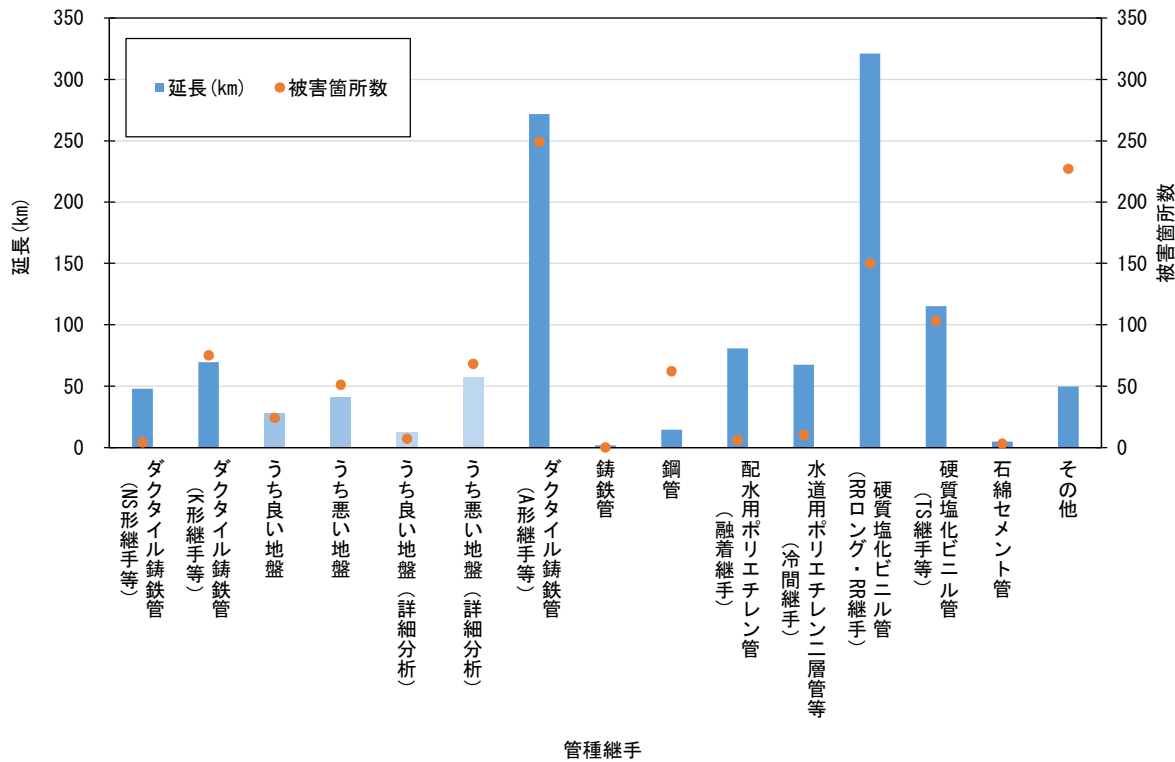
●管種・継手別の被災延長・被害箇所数

管種継手	延長 (km)	被害箇所数	被害率 (箇所数/km)
ダクタイトル鑄鉄管 (NS形継手等)	48	4	0.08
ダクタイトル鑄鉄管 (K形継手等)	69	75	1.08
250m メッシュ (従来法) ※1	良い地盤	24	0.85
	悪い地盤	51	1.24
液状化マップ等 (詳細分析) ※2	良い地盤	7	0.57
	悪い地盤	68	1.19
ダクタイトル鑄鉄管 (A形継手等)	272	249	0.92
鑄鉄管	2	0	0.00
鋼管 (溶接継手)	14	62	4.30
鋼管 (溶接継手以外) ※3	81	6	0.07
配水用ポリエチレン管 (融着継手)	67	10	0.15
水道用ポリエチレン二層管等 (冷間継手) ※4	321	150	0.47
硬質塩化ビニル管 (RRロング継手)	115	103	0.89
硬質塩化ビニル管 (RR継手) ※5	5	3	0.62
硬質塩化ビニル管 (TS継手等)	50	227	4.56
石綿セメント管	1044	890	0.85
その他 ※6	50	227	4.56
合計	1044	890	0.85

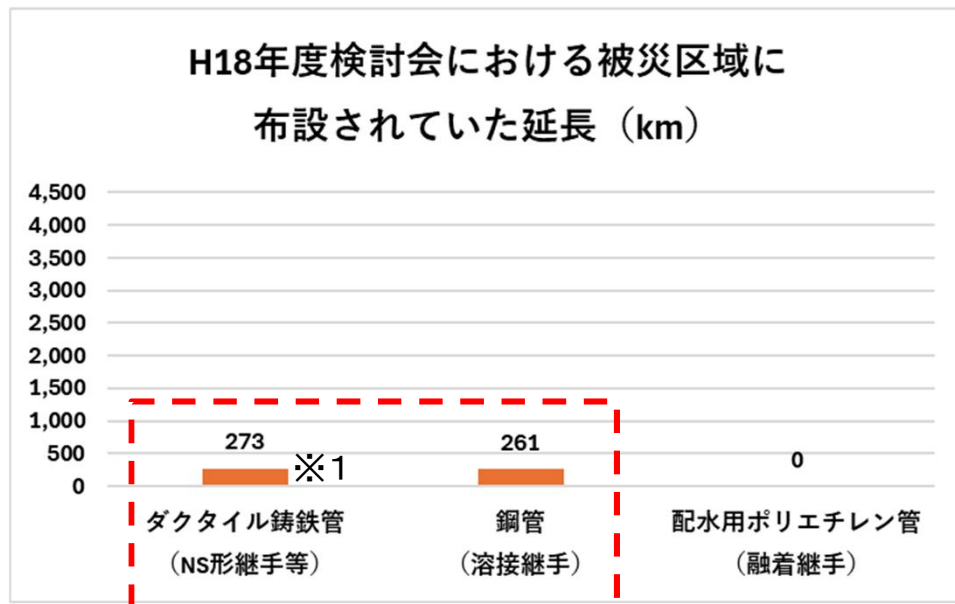
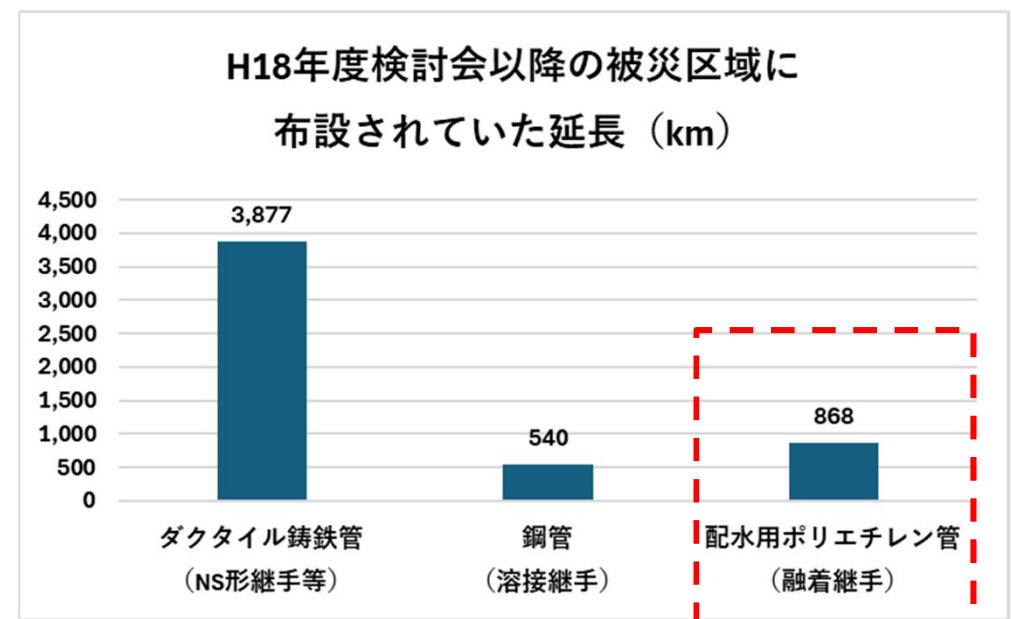
●被災区域に布設された延長の比較（平成18年度検討会時と平成18年度検討会以降）

- 配水用ポリエチレン管（融着継手）の平成18年度検討会以降の地震の被災区域に布設された延長は868km。
- これは、平成18年度検討会での被災区域に布設された延長、ダクタイル鋳鉄管（NS形継手等）の被災区域に布設された延長273km、鋼管（溶接継手）の261kmよりも多い。

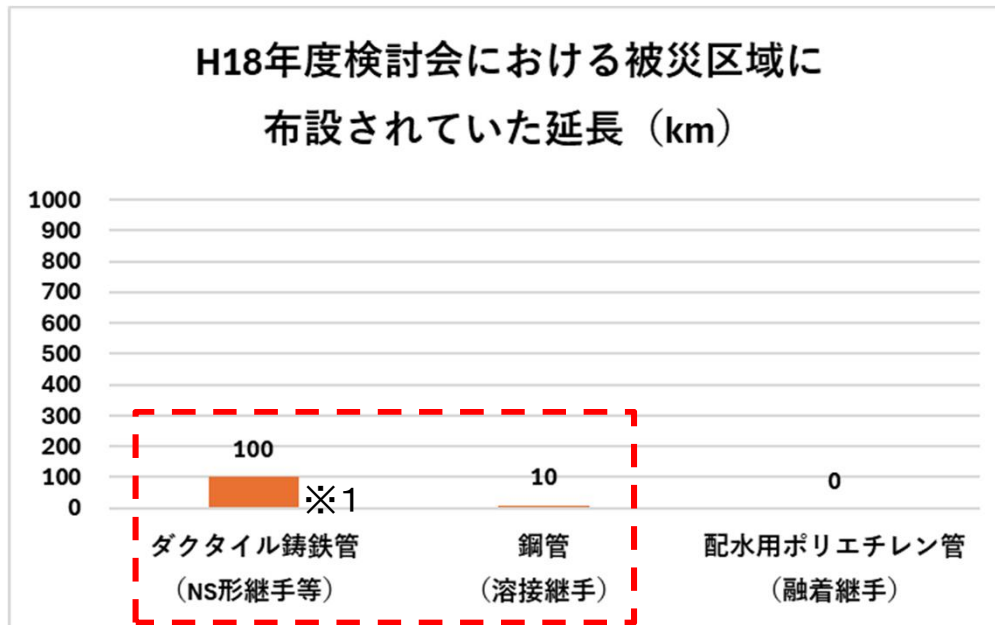
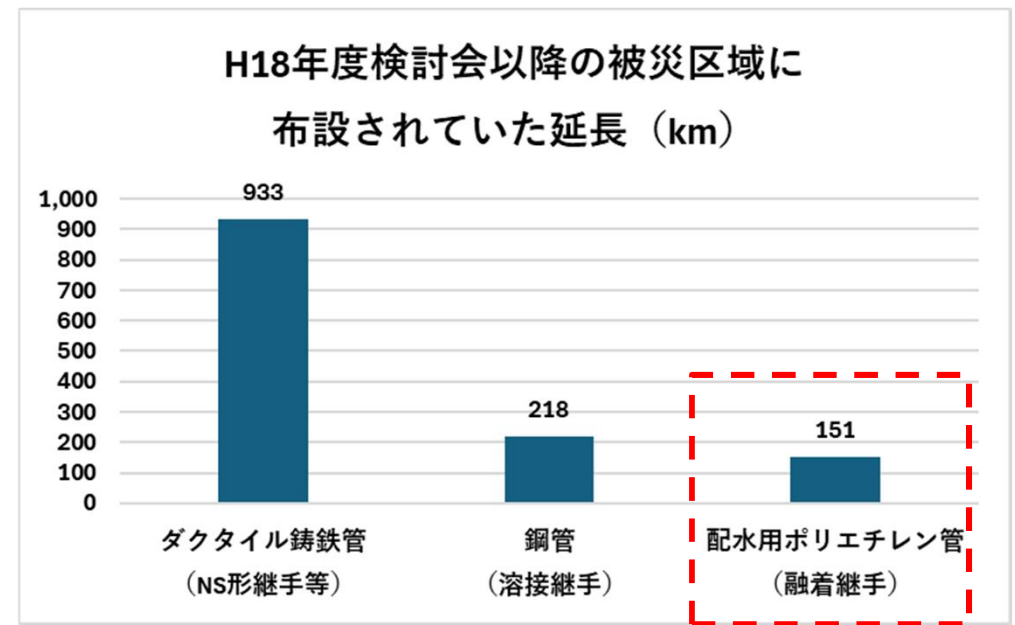
●被災区域に布設された延長の比較(平成18年度検討会時と平成18年度検討会以降)

- 配水用ポリエチレン管(融着継手)の平成18年度検討会以降の被災区域に布設された延長は151km。
- これは、平成18年度検討会での被災区域に布設された延長、ダクティル鑄鉄管(NS形継手等)100km、鋼管(溶接継手)10kmよりも多い。
