# 能登半島地震の被害調査 中間報告について

# 地震被害調査

# 協会会員施工の水管橋に対して、現地調査を実施

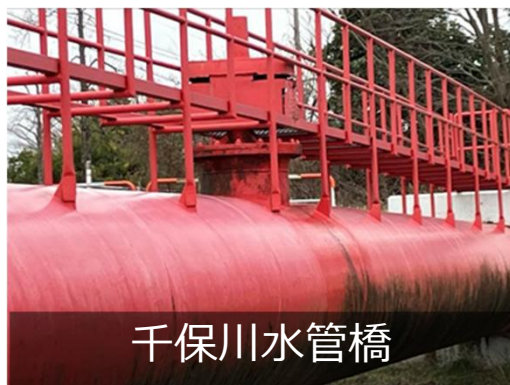
千保川水管橋

空気弁部から軽微な漏水を確認した水管橋

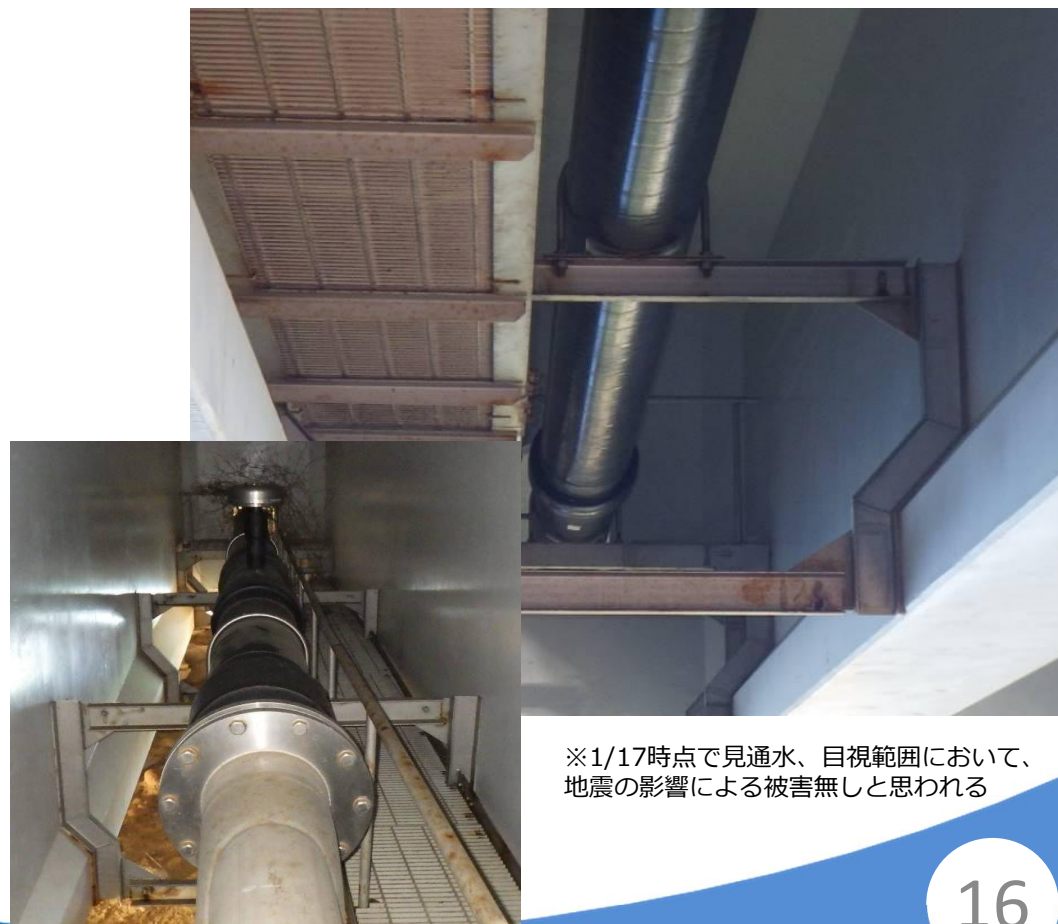
【能登島大橋添架水管橋  $\phi 500$ 】

※1/17時点で見通水、目視範囲において、地震の影響による被害無しと思われる

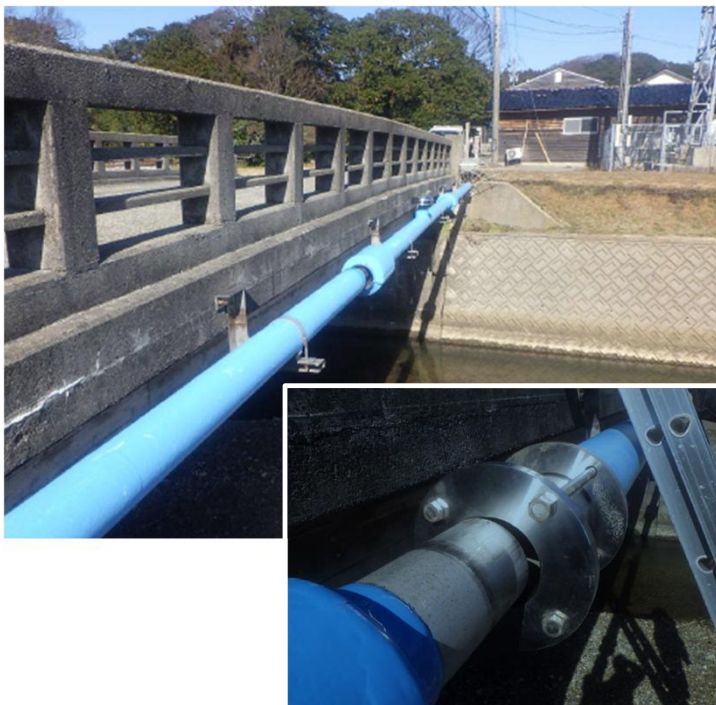
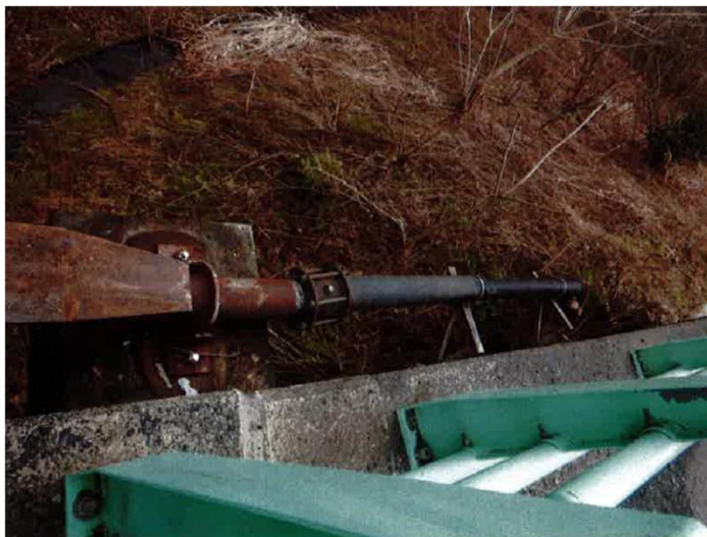
ストラブカップリングからの漏水

※橋台周辺の地盤の変位に伴う管路継手の損傷

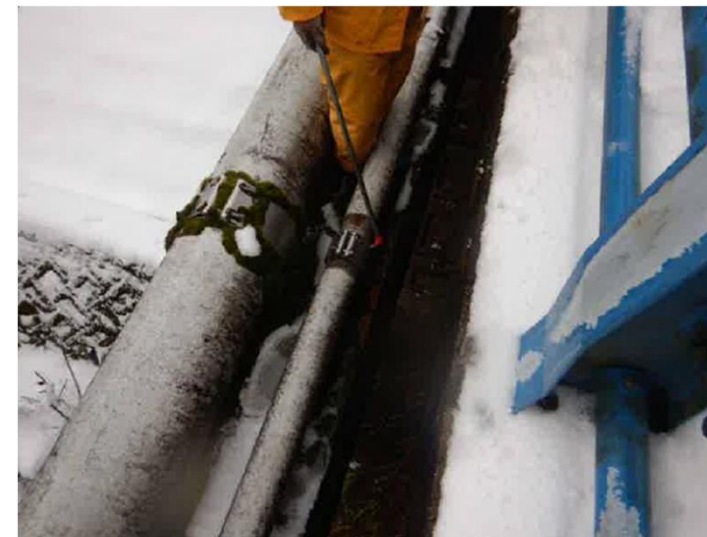
【添架水管橋 φ75】

伸縮可撓管の脱管（旧構造）

※レベル2地震時に必要な移動量の確保ができておらず、  
許容伸縮量を超過したため脱管が発生
