能登半島地震の 被害調査中間報告

2. 珠洲市におけるHPPE管の被害調査

2026年3月27日

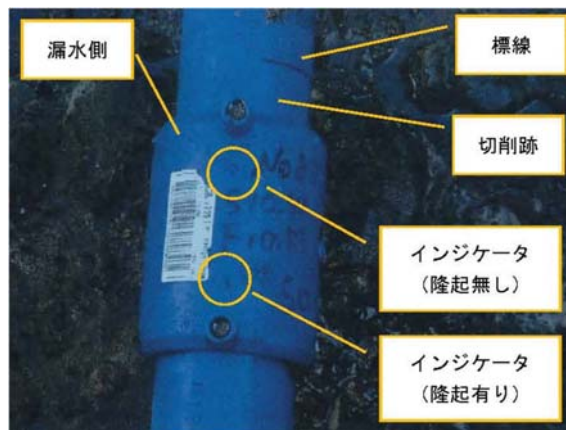
地震発生後に漏水が認められ、掘削して確認したところ、EFソケットの片側受口から漏水を確認した。(口径50mm)

漏水側のインジケータが隆起していない、挿入代の基準となる標線が25mm程度づれている、ことから管が半分しか挿入されておらず、接合部に十分な強度が得られなかったことが主な原因と推測される。

漏水したEFソケット50mm
(修繕工事写真より)

→羽咋市様からの要望もあり、注意喚起の為の事故例として活用

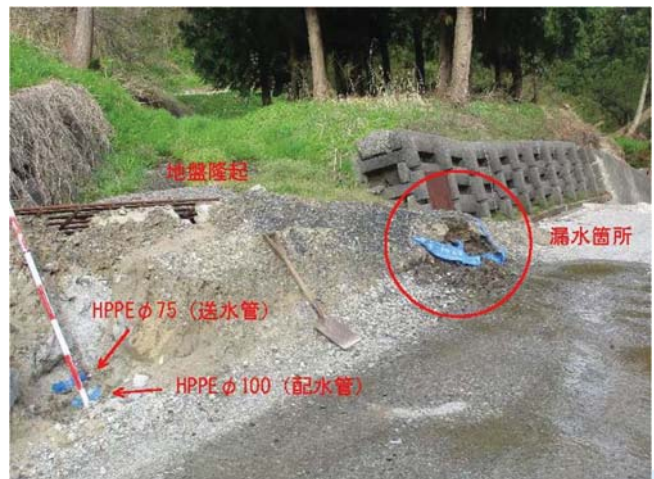
復旧工事前の状態であり、試掘後、赤丸位置から破損していたことが確認された。管及び標識シートが露出している。(写真は名古屋市上下水道局から提供)

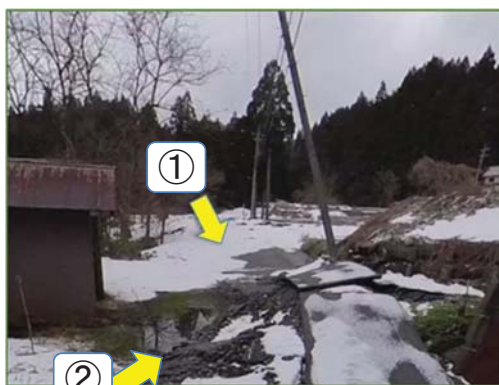
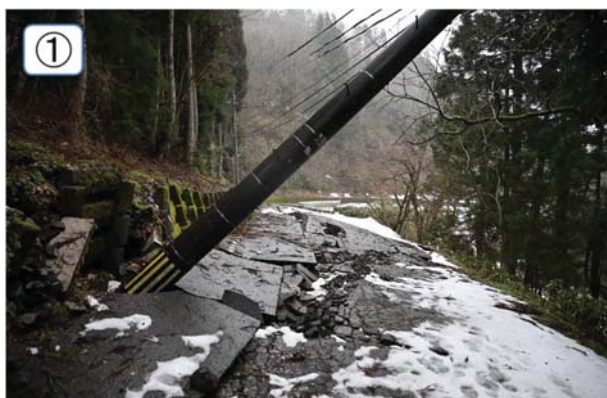
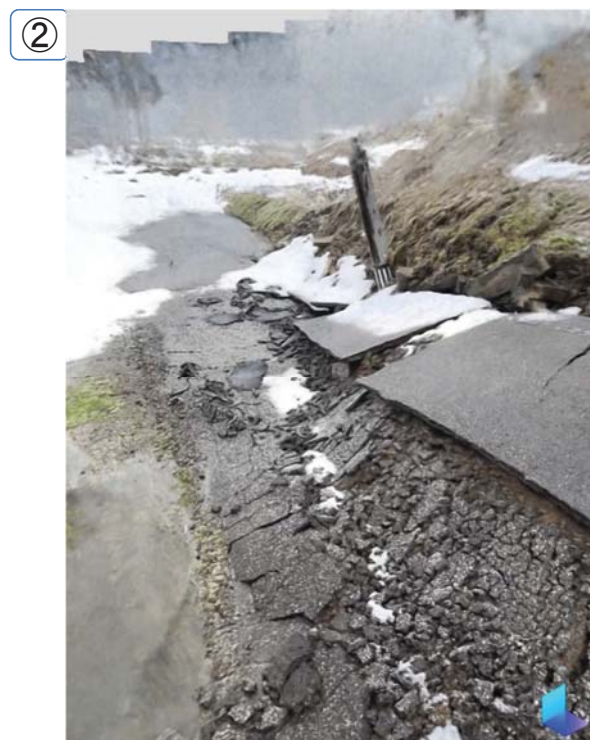
被災時の道路状況

山側に向かって大きく隆起していることが確認できる。

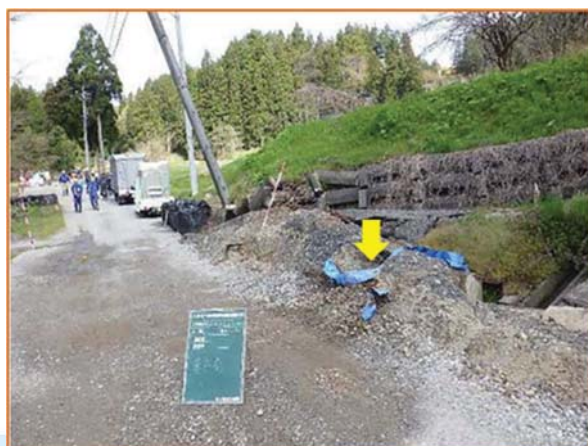
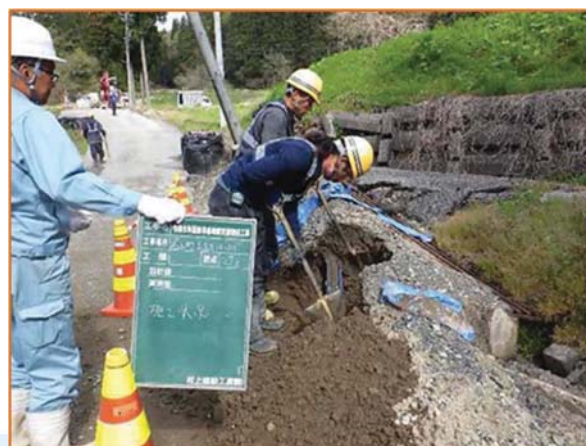
【試掘1】

地盤が隆起している部分を試掘し、送水管、配水管共に45° ベントの真ん中から破損している箇所を確認

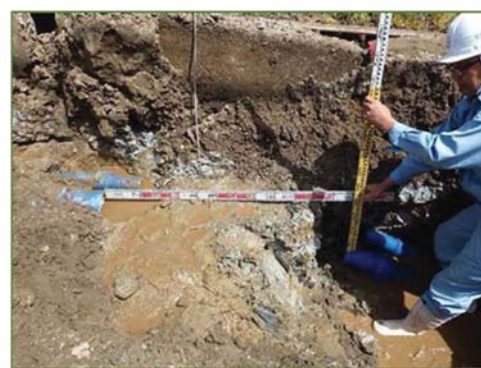
継手断片間距離 1.3m

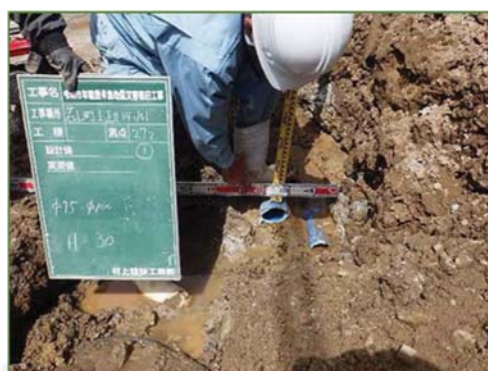
地表面からの距離(左側) 3cm

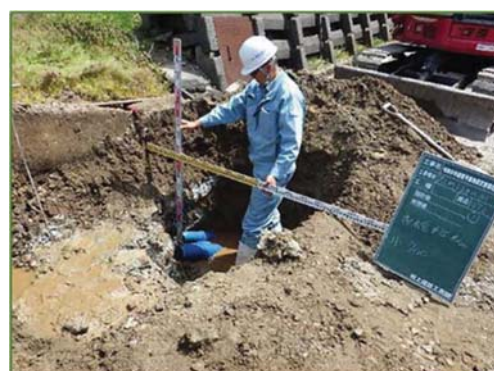
地表面からの距離(右側) 70cm

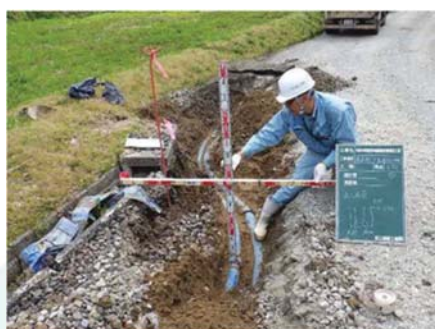
試掘1の地点から、39m程度西側(左側)で地盤変状が確認される場所を試掘した。管は道路手前側に大きく蛇行していたが、管路に破損、漏水はなかった。

地表面からの距離 70cm

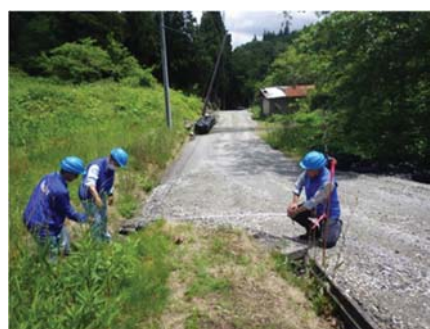
U字溝のずれ2m(5月29日撮影)

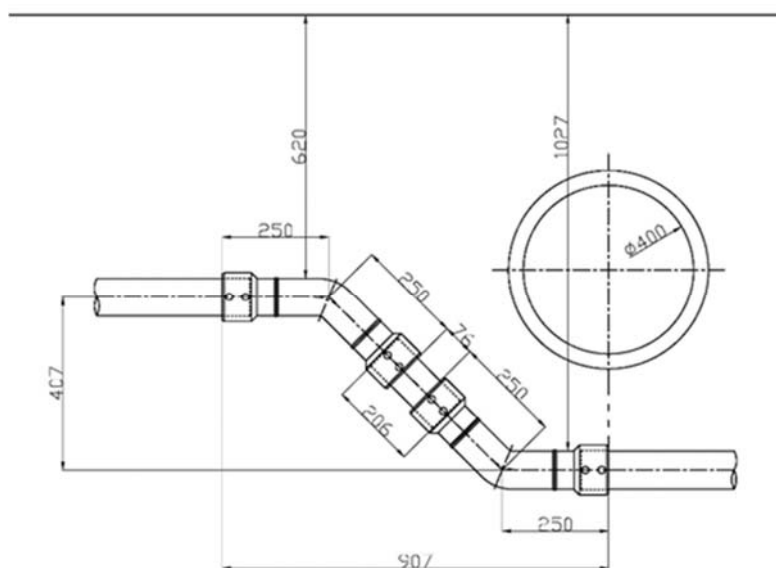
口径400のコンクリート管(排水管)を伏せ越しするために、配水管、送水管とも45° ベント2つを短管でつなぎ、埋設深さ620mmに布設されていた。

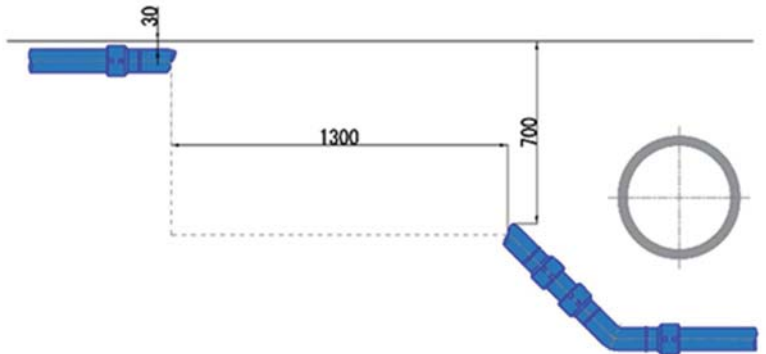
コンクリート管を伏せ越した部分は、ほとんど動いてはならず、一方破損した他端は、**上下方向に600mm、水平方向に1300mm**程度移動している。

局所的な地盤変動（隆起）によって、伏せ越し部が固定された状態で、管路に過大な引張と曲げモーメントがかかり、応力集中した45ベントの曲がり部から破損したと推測される。

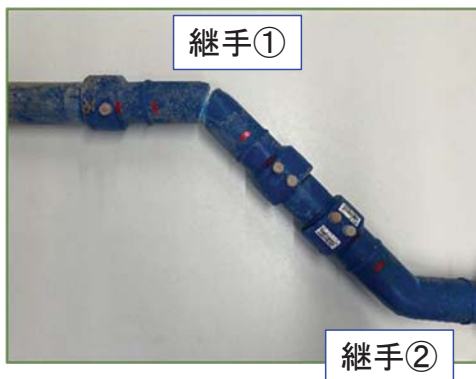
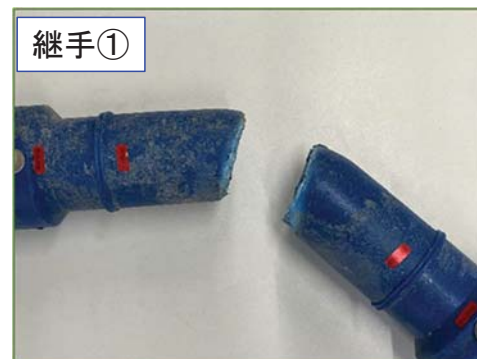
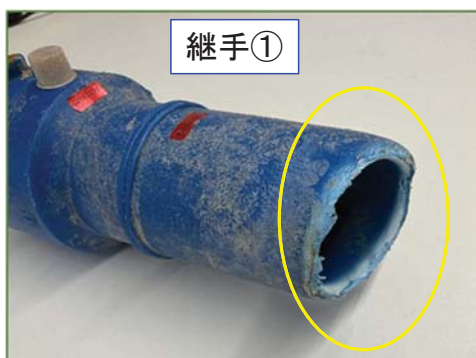
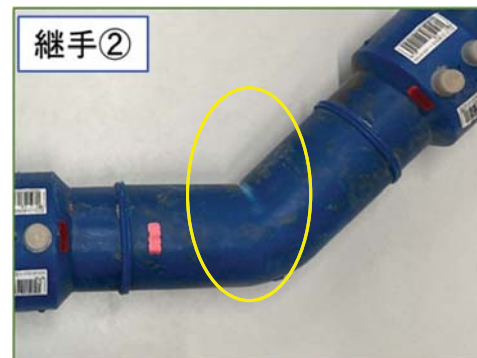
事故品調査（破損状況）

破損面は白化し、伸びた状態（延性破壊）が確認される。

破損しなかったもう一方のベントの内側にも**延性的な白化状態**が観られる。

継手部も管と同等の材料強度を有していたが、地盤変状による急速な引張と曲げ荷重によって、降伏ひずみ(8~10%)を超えた時点で、ネッキングに至らず破損したと考えられる。

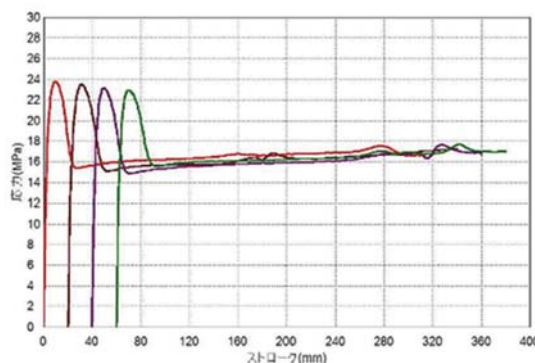
口径75の引張線図

引張降伏強さ、伸び量共に日本水道協会規格を満足し、管(押出製品)と同等レベルであることが確認された。

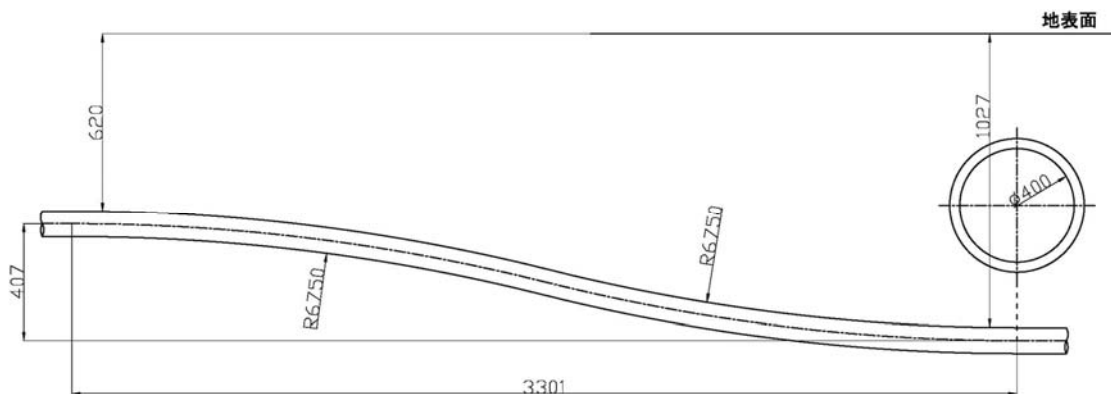
珠洲市の配管形態

生曲げによる伏越しは、ベンドを用いた場合の**3倍程度の長さ**が必要になるが、山間部等では施工可能と考える。

解析及び実験により効果を確認し
地盤変位吸収能力高い配管形態
として提案する。
